# Asbestinventarisatattest

Oude straat 50, 2820 Bonheiden

Attestnummer : 20260408-000356.000

Uitgegeven op : 08.04.2026

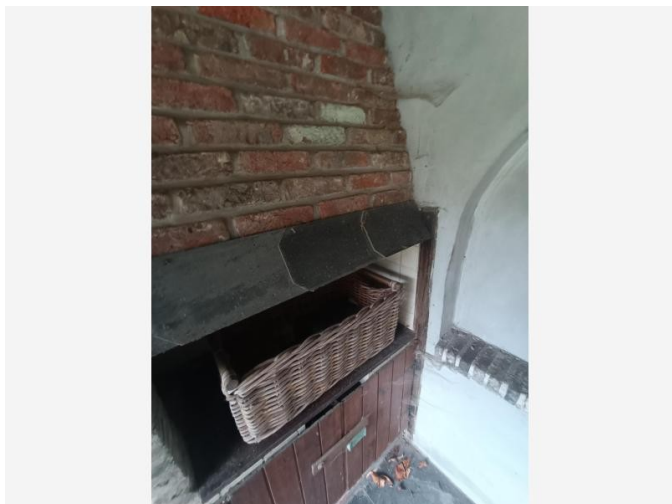
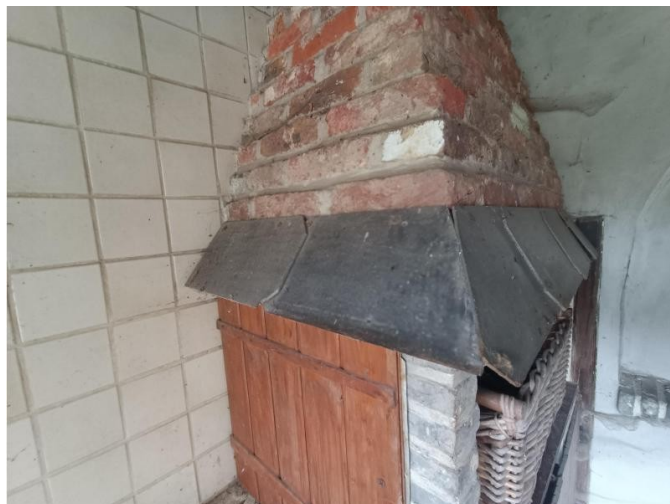
| Eindbeoordeling materiaalisico | Laag materiaalisico en/of verlaagde kans op vezelvrijgave |

| Gebondenheid | Categorie 1: hechtgebonden in oorsprong |
| Asbestsoort (vezeltype) | Alleen chrysotiel aanwezig |
| Asbestconcentratie | Laag (< 50%) |
| Afschermingsgraad van het gehele materiaal | Geheel of deels vrij aan binnenluchtstromen |
| Toestand van het materiaal | Licht beschadigd, licht verweerd. Intacte calciumsilicaatplaat of materiaal met categorie 3-gebondenheid |

| # | Type | Referentie | Resultaat |
|---|---|---|---|
| 1.1 | Puntmonster | lei | Chrysotiel |

| Beschrijving | leien BQQ (met staalname) |
| Asbestmateriaal | Dak- en gevelbekleding - Lei, shingle |

Het asbestmateriaal valt onder de mijlpaal van 2034.

Verwijderen

- Verwijder dit asbestmateriaal zo snel mogelijk. Volg de toestand goed op.

- Eenvoudige handelingen: mag via doe-het-zelf of door werknemer(s) met opleidingsattest eenvoudige handelingen  
EH via doe-het-zelf Standaard dragen van de nodige wegwerp beschermingsmiddelen FFP 3 masker , handschoenen en tyvec CAT III type 5-6 , afwasbaar schoeisel Indien mogelijk de ondervloer afdekken , leien voorzichtig verwijderen, extra fixeren, niet breken , niet gooien, onmiddellijk verpakken of voorzichtig in container met asbest bag plaatsen. Voldoende benevelen/bevochtigen tijdens de duur van de werken. Gebruik geen stortkokers. Voor hechtgebonden toepassingen: Bij verwijdering door doe-het-zelf moet men dit afval dubbel en luchtdicht verpakt aandienen bij het gemeentelijk recyclagepark. Men raadpleegt best op voorhand de voorwaarden van het recyclagepark. Indien leien in slechte staat zijn en kans bestaat op breken : Eenvoudige handeling opgeleid personeel , alle werknemer(s) moeten wel beschikken over een opleidingsattest eenvoudige handelingen 8u Zie ook link Zie <https://ovam.vlaanderen.be/wie-mag-wat-verwijderen> <https://ovam.vlaanderen.be/voorzorgsmaatregelen-bij-asbestverwijdering> <https://ovam.vlaanderen.be/asbestafval-afvoeren> Zie ook wetgevend kader (website van de OVAM en CODEX boek VI titel 3). <http://werk.belgie.be/sites/default/files/content/documents/Welzijn%20op%20het%20werk/Regelgeving/Codex%20boek%20VI%20titel%203%20Asbest.pdf> methodiek verwijderingsmethodes

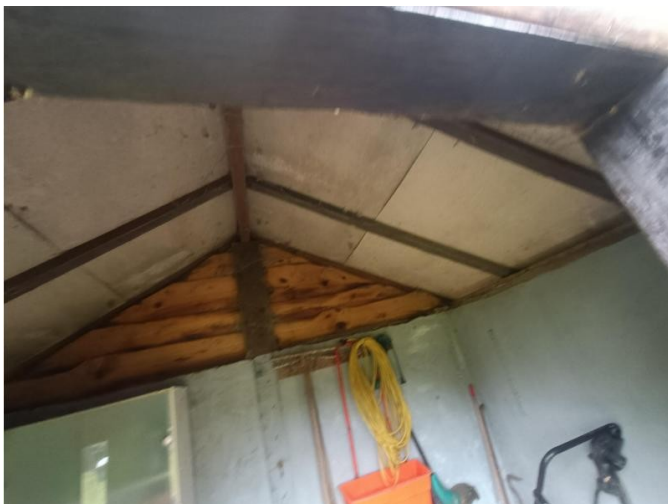
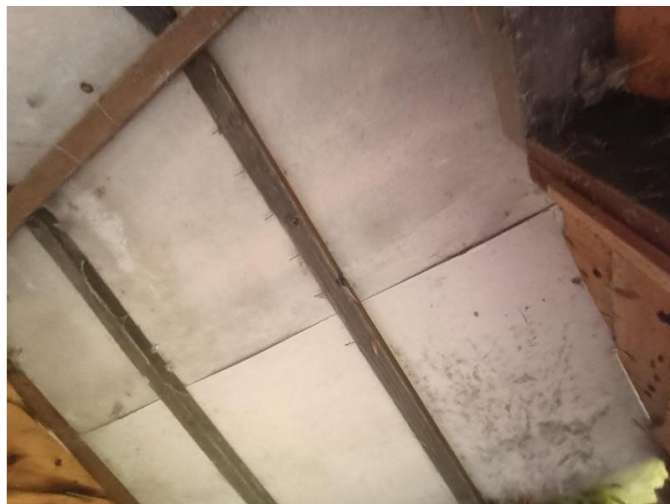
| Eindbeoordeling materiaalrisico | Laag materiaalrisico en/of verlaagde kans op vezelvrijgave |
| Opmerking | onderdakplaten zitten tussen de dakbedekking en constructiebalken |

| Gebondenheid | Categorie 1: hechtgebonden in oorsprong |
| Asbestsoort (vezeltype) | Alleen chrysotiel aanwezig |
| Asbestconcentratie | Laag (< 50%) |
| Afschermingsgraad van het gehele materiaal | Geheel of deels vrij aan de binnenlucht, maar geen contact met binnenluchtstromen |
| Toestand van het materiaal | Licht beschadigd, licht verweerd. Intacte calciumsilicaatplaat of materiaal met categorie 3-gebondenheid |

| # | Type | Referentie | Resultaat |
|---|---|---|---|
| 2.1 | Puntmonster | onderdak tuinhuis | Chrysotiel |

| Beschrijving | Onderdak (tuinhuis/afdak) |
| Asbestmateriaal | Plaat, paneel, tablet - Type Menuiserie |

Het asbestmateriaal valt onder de mijlpaal van 2040.

Zorgvuldig beheren

- Zorg voor een veilig beheer en verwijder dit asbestmateriaal wanneer het bij werken eenvoudig bereikbaar wordt. Controleer de toestand jaarlijks op wijzigingen.

- Eenvoudige handelingen: mag via doe-het-zelf of door werknemer(s) met opleidingsattest eenvoudige handelingen  
Opgeleid personeel

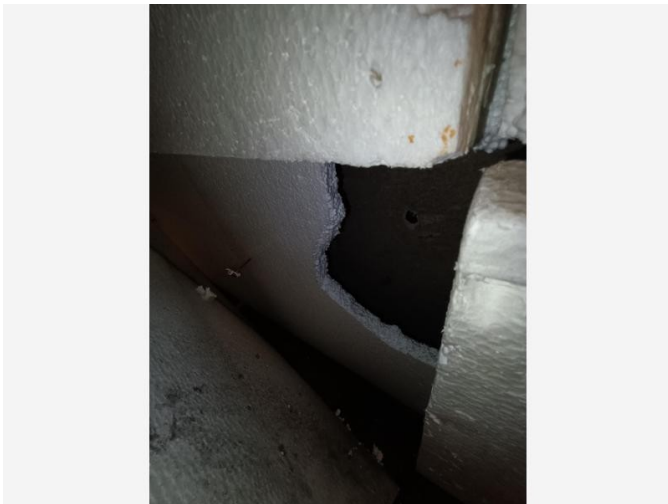
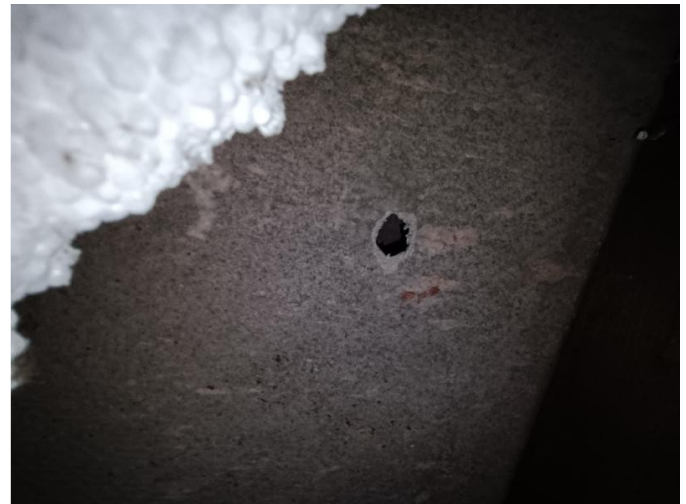
| Eindbeoordeling materiaalrisico | Laag materiaalrisico en/of verlaagde kans op vezelvrijgave |

Het asbestmateriaal valt onder de mijlpaal van 2040.

Zorgvuldig beheren

- Zorg voor een veilig beheer en verwijder dit asbestmateriaal wanneer het bij werken eenvoudig bereikbaar wordt. Controleer de toestand jaarlijks op wijzigingen.

- Eenvoudige handelingen: mag via doe-het-zelf of door werknemer(s) met opleidingsattest eenvoudige handelingen  
Opgeleid personeel

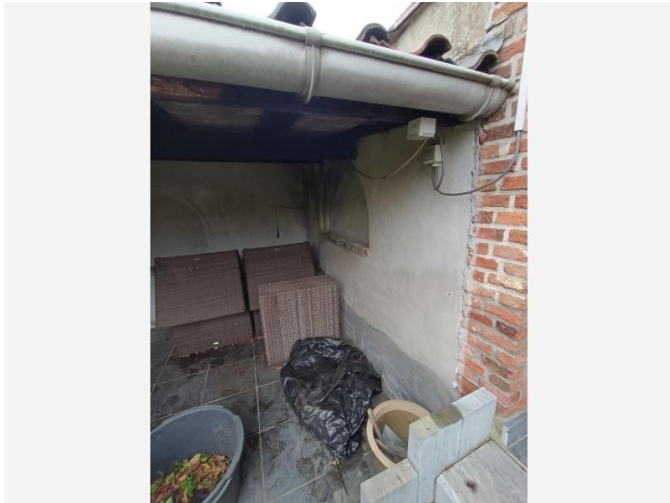
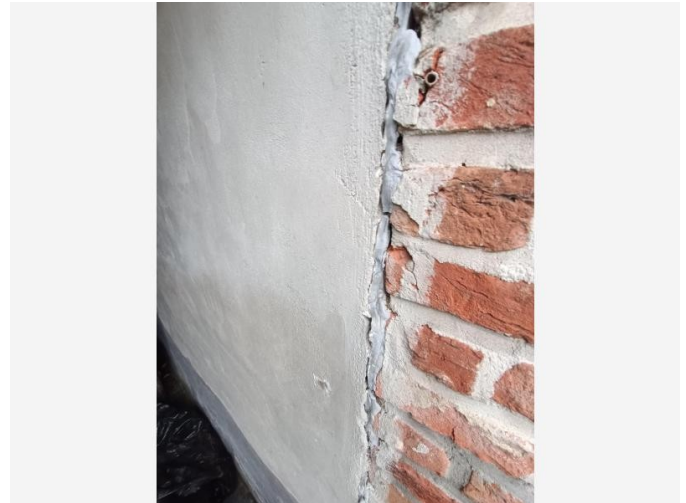
## Fiche 10: Cementering buiten (met staalname)

Geen asbest

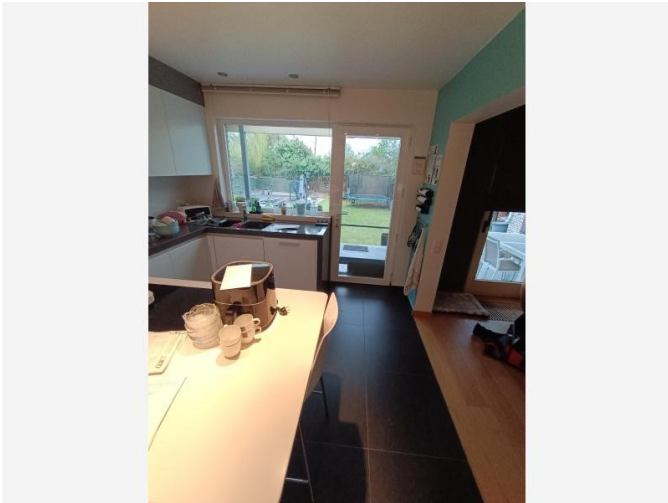
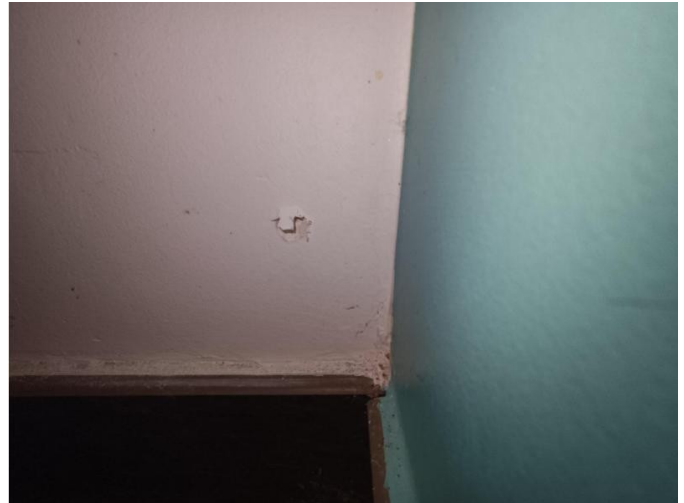
## Fiche 11: Muurpleister

Geen asbest

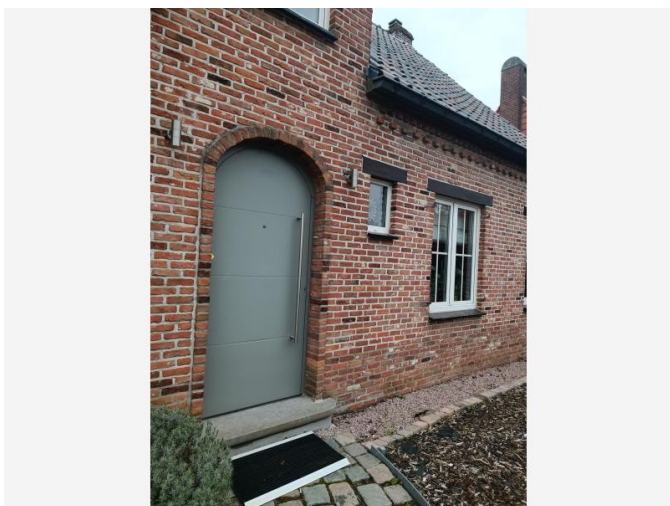
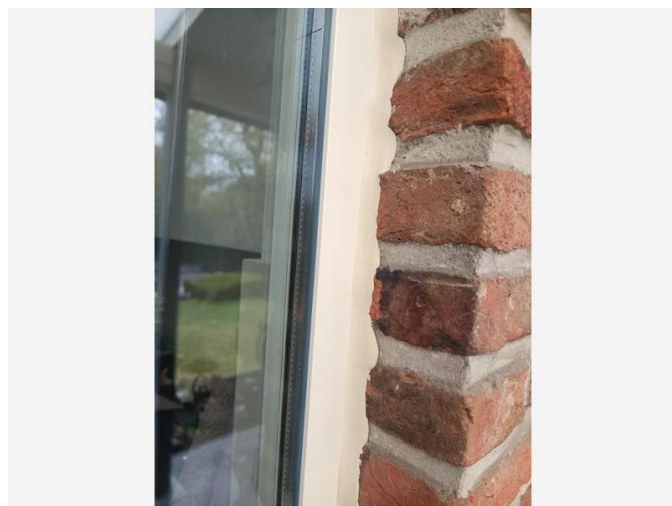
## Fiche 14: Kit niet verdacht (visueel vastgesteld)

| Beschrijving | Notitie | Terug te vinden op plannen |
|---|---|---|
| Fiche 14: Kit niet verdacht (visueel vastgesteld) | De gebruikte siliconen kit is niet asbestverdacht | Plan 1.1: plan glv living<br>Plan 1.4: plan glv<br>Plan 1.6: plan v+1 |
