# Asbestinventarisatattest

Willem Rosierstraat 21, 2800 Mechelen

Attestnummer : **20260513-000459.000**

Uitgegeven op : **13.05.2026**

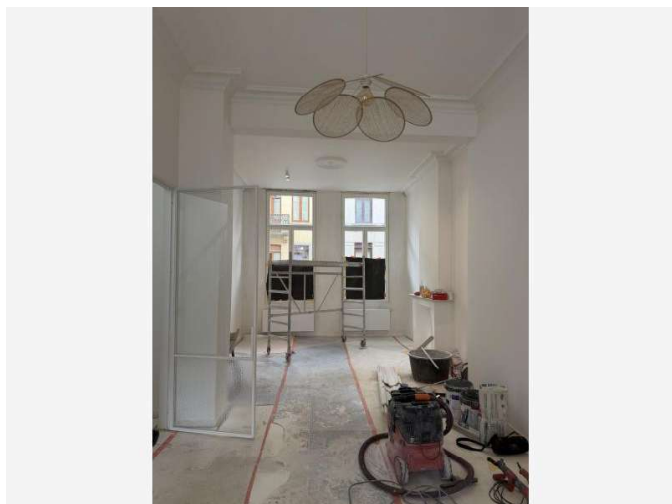
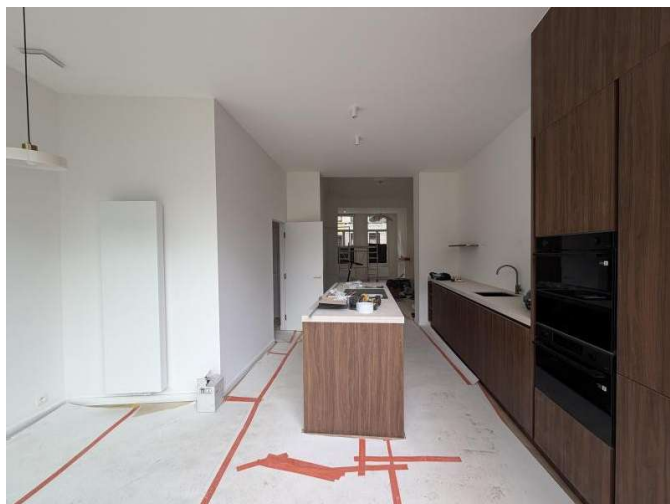
Al het oude pleisterwerk werd verwijderd van de muren en plafonds en er werd nieuw pleisterwerk aangebracht. Alle leidingen en technieken werden vernieuwd, en de woning werd voorzien van een nieuwe keuken, nieuw sanitair, nieuw buitenschrijnwerk en nieuwe vloeren. De achtergevel werd voorzien van crepi.

| Basis voor advies | Beoordeling op basis van een bewijsdocument. |

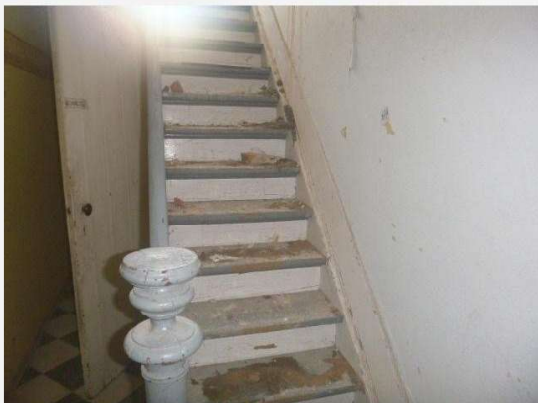
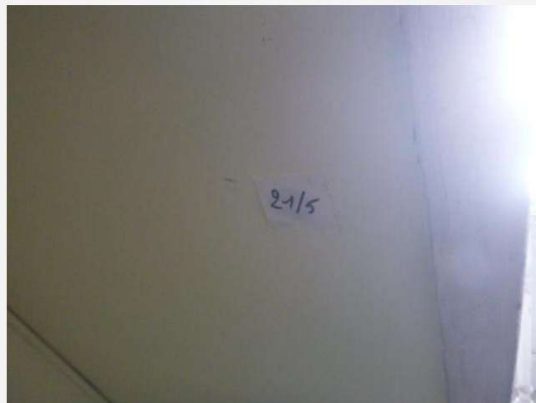
## Fiche 2: Pleisterwerk plafond

Geen asbest

| # | Type | Referentie | Resultaat |
|---|---|---|---|
| 2.1 | Mengmonster | 21/5 | Geen asbest |

| Opmerking | <p>Mengmonster werd genomen in volgende ruimten: woonkamer en traphal</p> <p>Er was geen pleisterwerk aan de plafonds in de natte ruimtes.</p> <p>Er is geen stookplaats aanwezig.</p> |

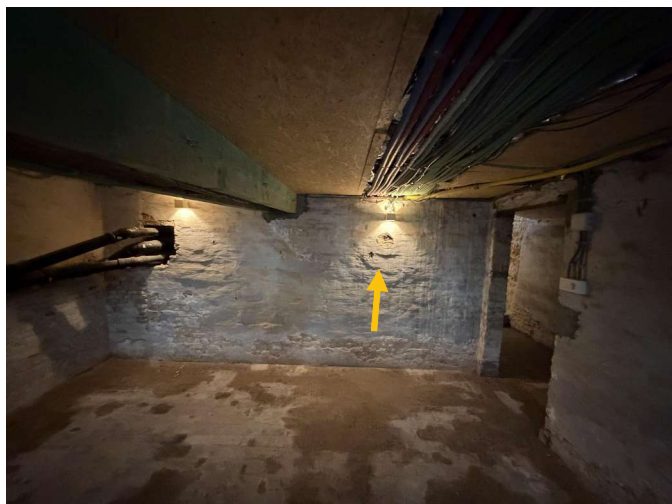
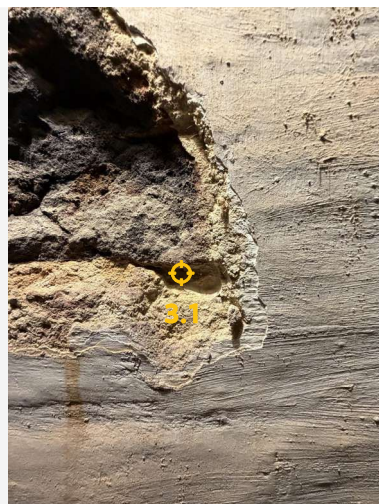
Geen asbest

| # | Type | Referentie | Resultaat |
|---|---|---|---|
| 3.1 | Mengmonster | WR21 | Geen asbest |

| Opmerking | Mengstaal van de muren en plafonds. De opgegeven hoeveelheid is een beredeneerde schatting en mag niet gebruikt worden als maatstaf van heffing. |

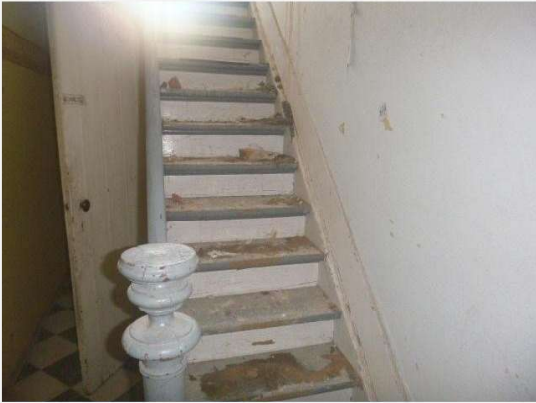
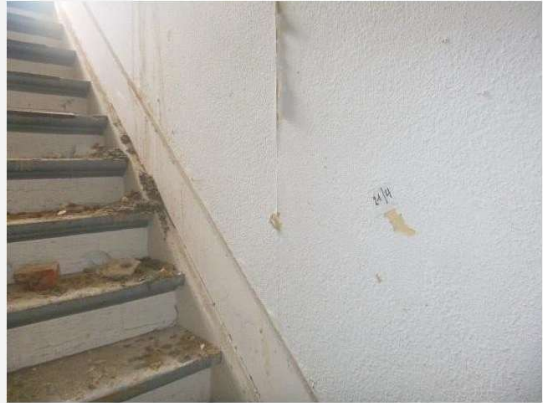
## Fiche 4: Pleisterwerk muren

Geen asbest

| # | Type | Referentie | Resultaat |
|---|---|---|---|
| 4.1 | Mengmonster | 21/4 | Geen asbest |

| Opmerking | Mengmonster werd genomen in volgende ruimten: traphal, keuken, slaapkamer.<br><br>Er is geen stookplaats aanwezig. |

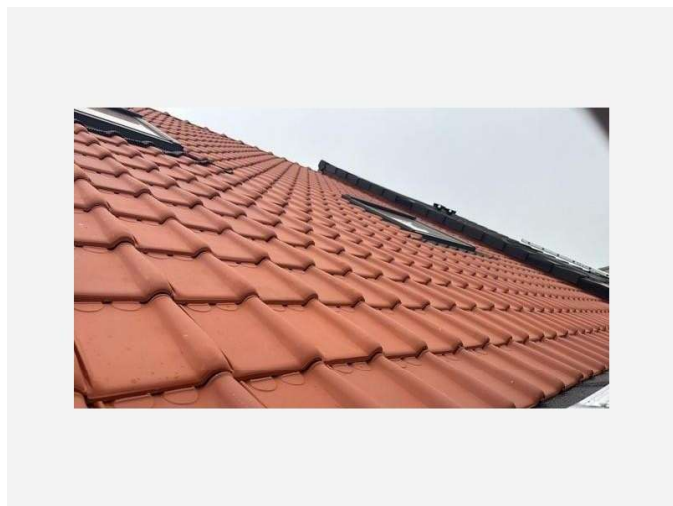
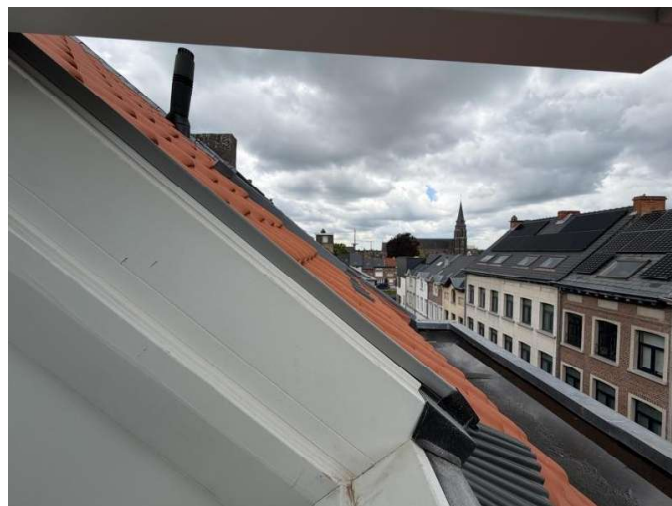
### Fiche 5: Rookgaskanaal (niet verdacht)

| Beschrijving | Notitie | Terug te vinden op plannen |
|---|---|---|
| Fiche 5: Rookgaskanaal (niet verdacht) | Het rookgaskanaal is niet asbestverdacht. | - |

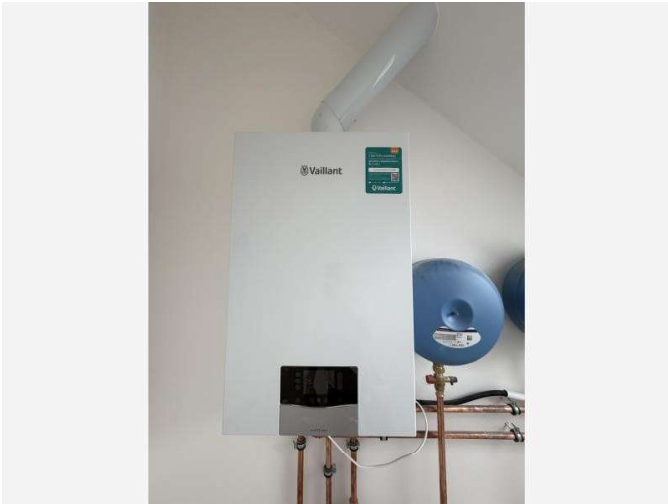
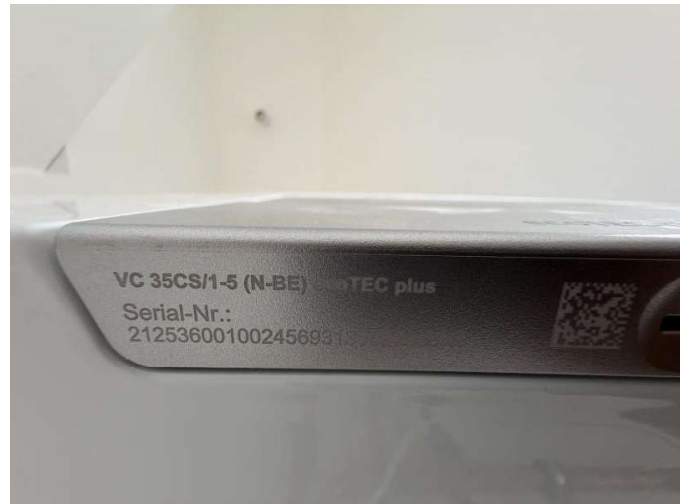
## Fiche 6: CV-ketel van 2025

| Beschrijving | Notitie | Terug te vinden op plannen |
|---|---|---|
| Fiche 6: CV-ketel van 2025 | - | - |

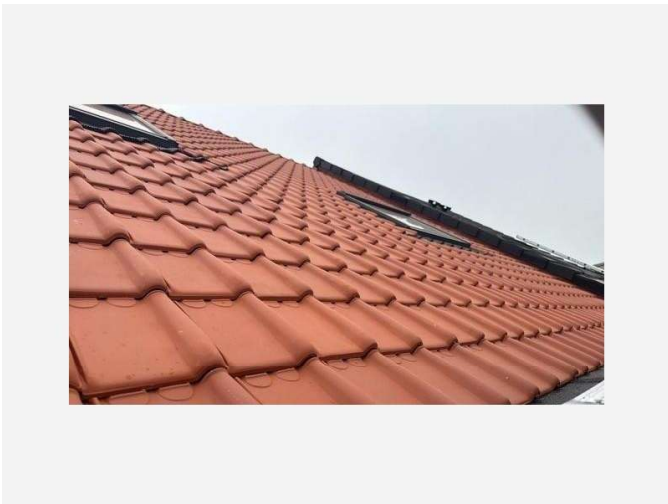
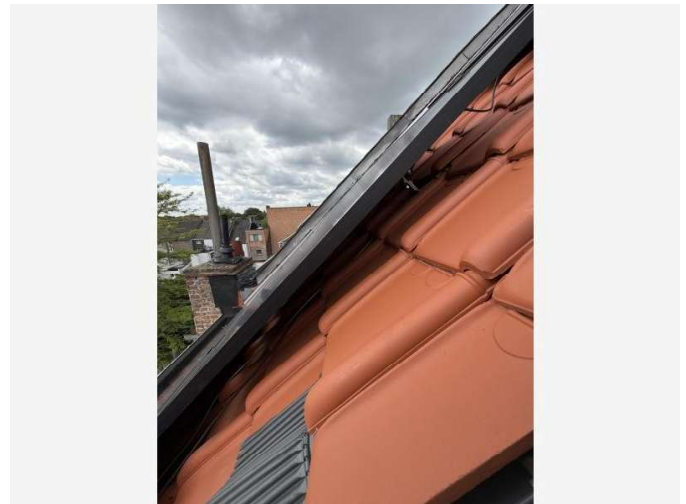
## Fiche 7: Nieuwe dakbedekking

| Beschrijving | Notitie | Terug te vinden op plannen |
|---|---|---|
| Fiche 7: Nieuwe dakbedekking | De dakbedekking werd tijdens de totaalrenovatie volledig vernieuwd. Factuur opgeladen als bewijsdocument. | - |

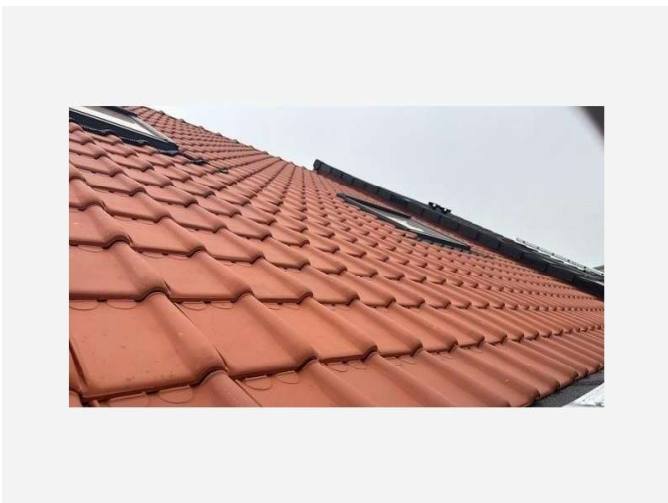
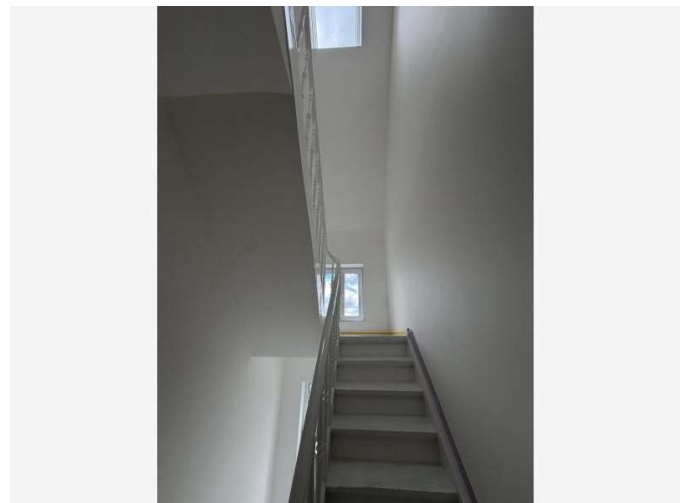
## Fiche 8: Onderdak (niet-asbestverdacht)

| Beschrijving | Notitie | Terug te vinden op plannen |
|---|---|---|
| Fiche 8: Onderdak (niet-asbestverdacht) | Het onderdak werd tijdens de renovatie van het dak vernieuwd. Factuur opgeladen als bewijsdocument. | - |

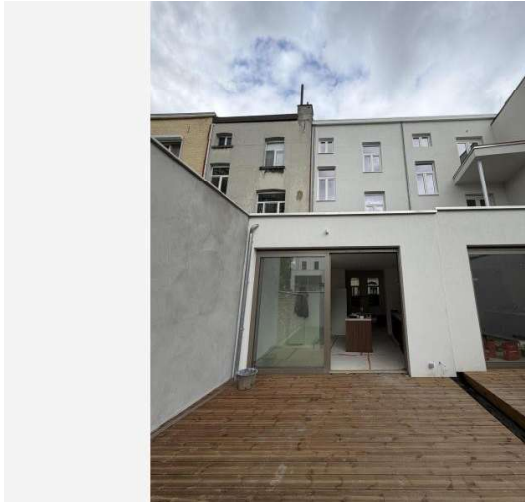
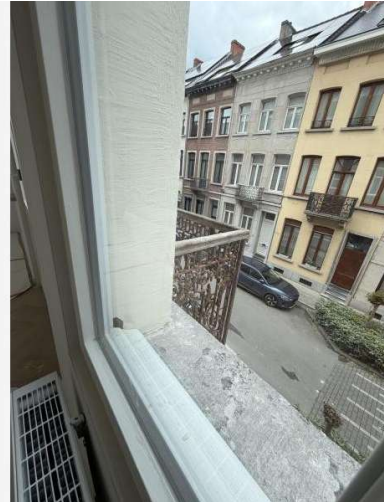
## Fiche 9: Silicone nieuw buitenschrijnwerk (2026)

| Beschrijving | Notitie | Terug te vinden op plannen |
|---|---|---|
| Fiche 9: Silicone nieuw buitenschrijnwerk (2026) | Het buitenschrijnwerk is nieuw en is en afgekit met silicone. Dit is niet asbestverdacht. | - |
