# Asbestinventarisatetest

Kesterbeekweg 13, 1980 Zemst

Attestnummer : **20260717-000111.000**

Uitgegeven op : **17.07.2026**

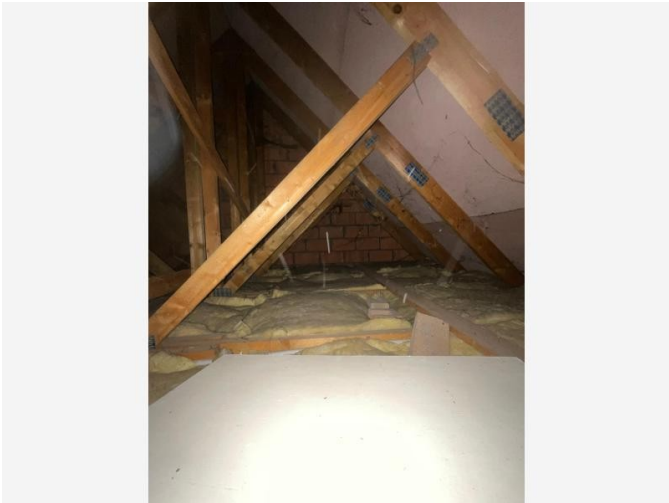
#### Permanente beperking

**Reden:** Zolder is niet beloopbaar

**Uitleg van de asbestdeskundige:** De zolder is niet overal beloopbaar en kon daardoor niet grondig geïnspecteerd worden.

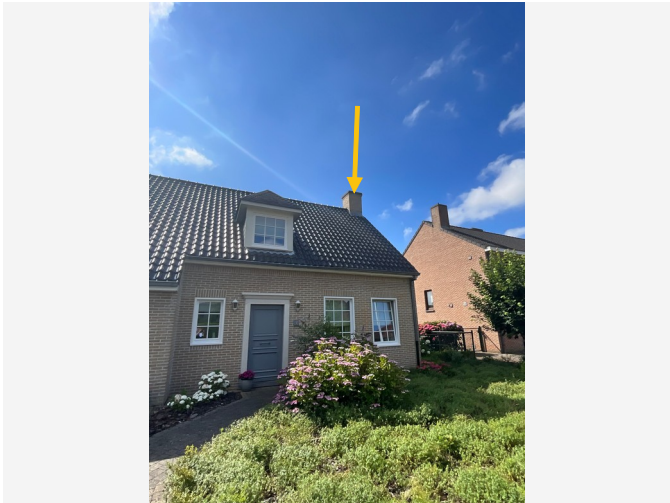
#### Tijdelijke beperking

**Reden:** Het te onderzoeken materiaal situeert zich hoger dan 3,50 m te rekenen vanaf een veilige ondergrond

**Uitleg van de asbestdeskundige:** Bij werken (dak of reiniging schouw) kan een stelling geplaatst worden , het is niet duidelijk of er asbestverdachte materialen aanwezig zijn in/rond de schouw.

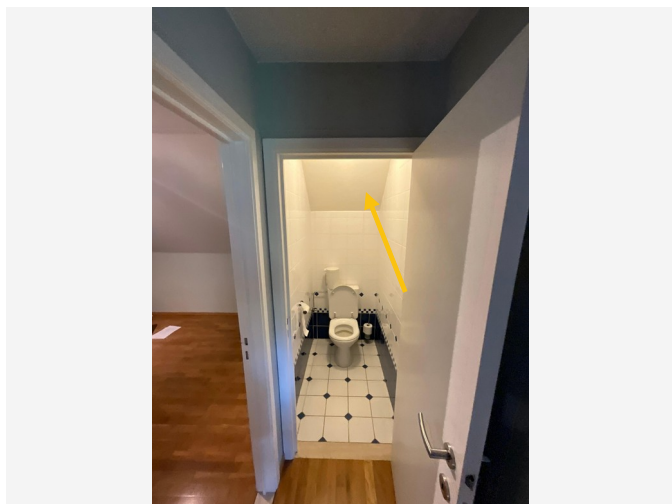
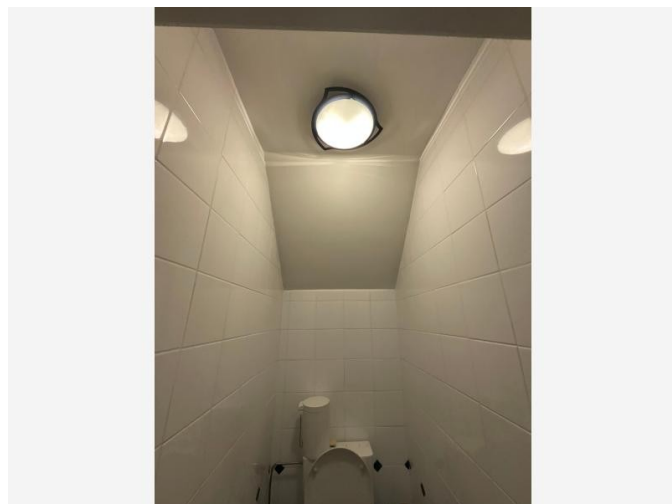
De valse plafonds bestaan uit houtwerk en gyproc. Het is niet duidelijk of er achteraan nog asbesthoudende materialen aanwezig zijn. Extra onderzoek bij werken is aangewezen.

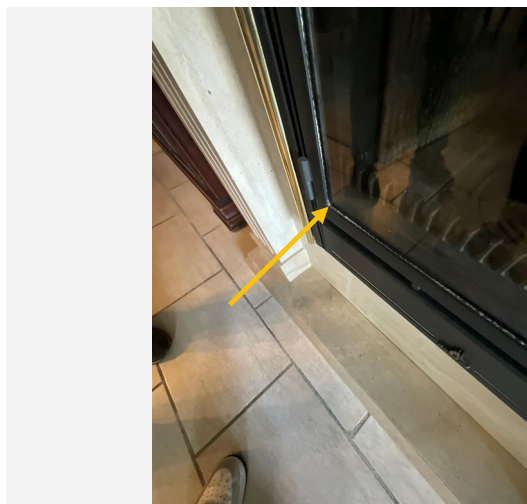
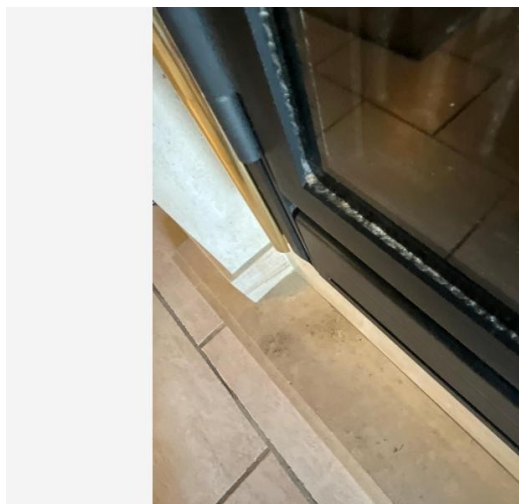
De koord werd visueel herkend als een synthetische koord en is niet asbesthoudend.

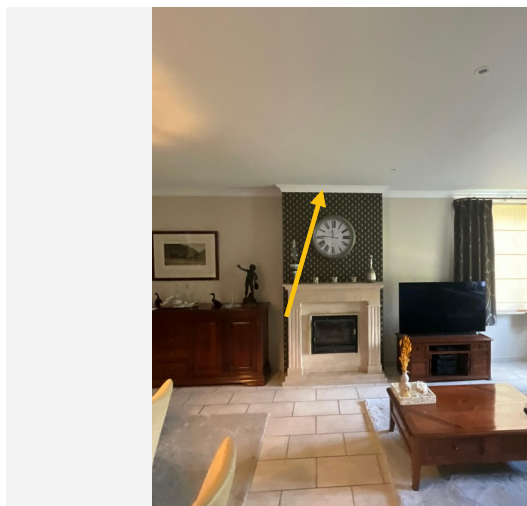
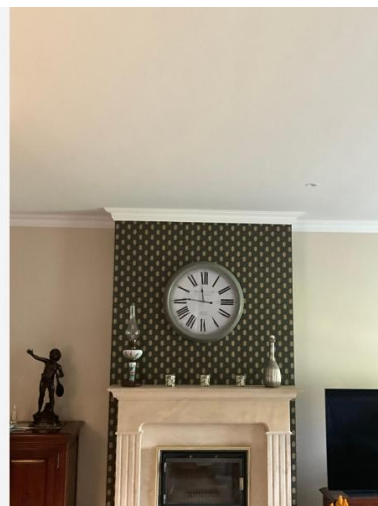
De houten omlijsting in de living werd gecontroleerd en is niet asbestverdacht. Het gaat om hout.

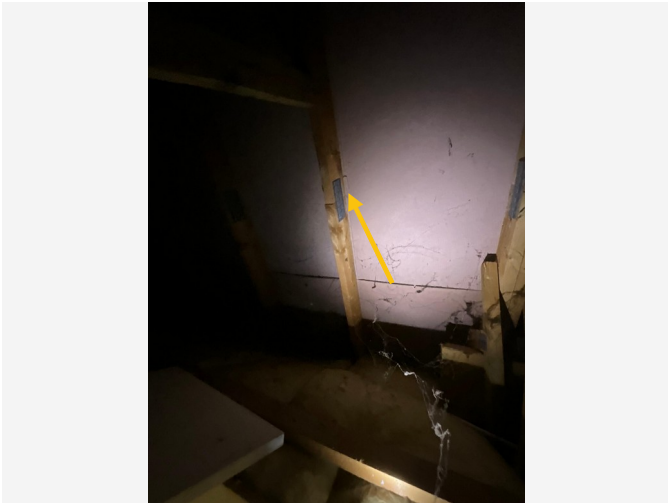
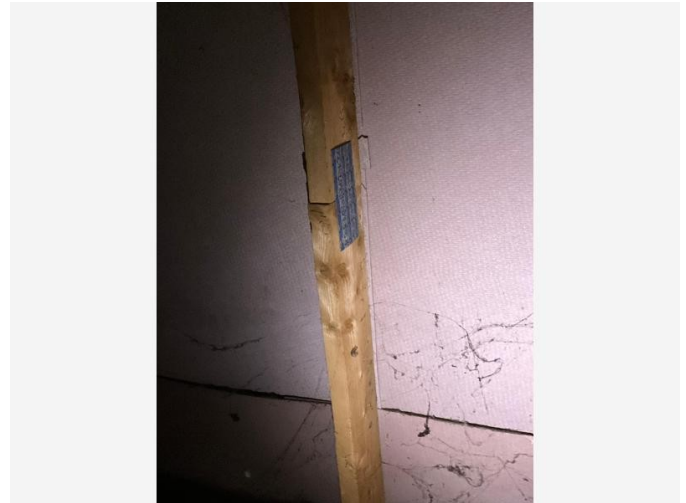
## Fiche 6: Onderdak grijze platen

Geen asbest

| # | Type | Referentie | Resultaat |
|---|---|---|---|
| 6.1 | Puntmonster | 4 | Geen asbest |

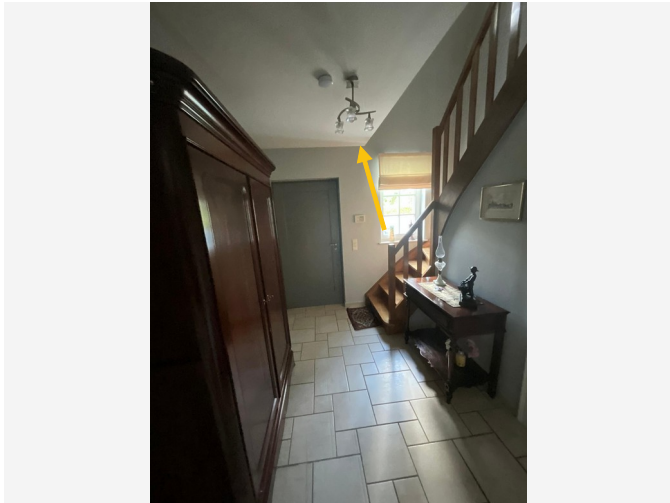
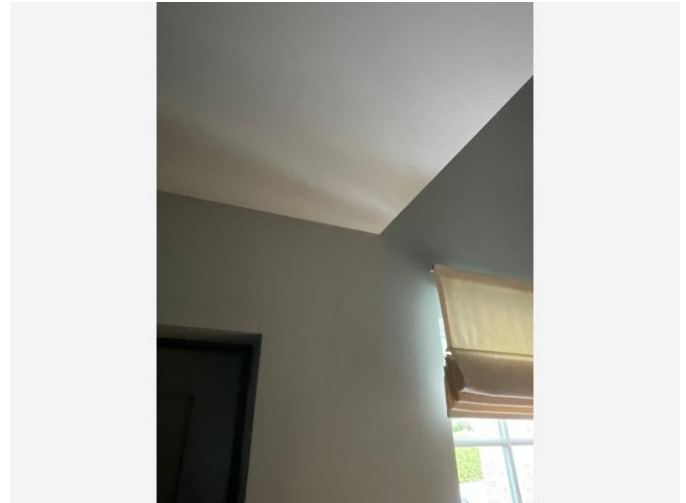
## Fiche 7: Plafondpleister

Geen asbest

| # | Type | Referentie | Resultaat |
|---|---|---|---|
| 7.1 | Mengmonster | 2 | Geen asbest |

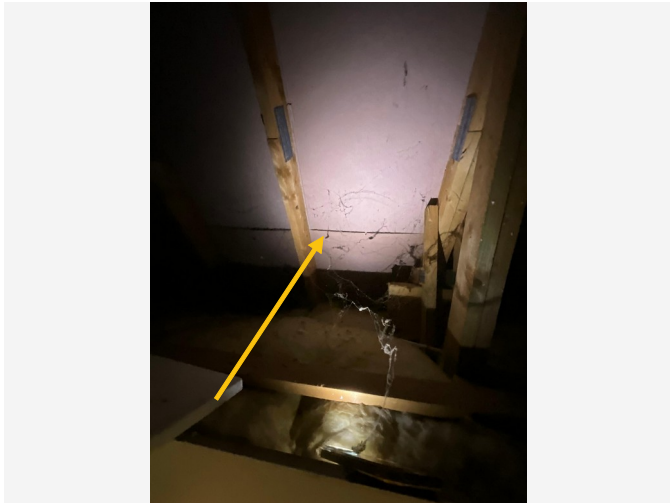
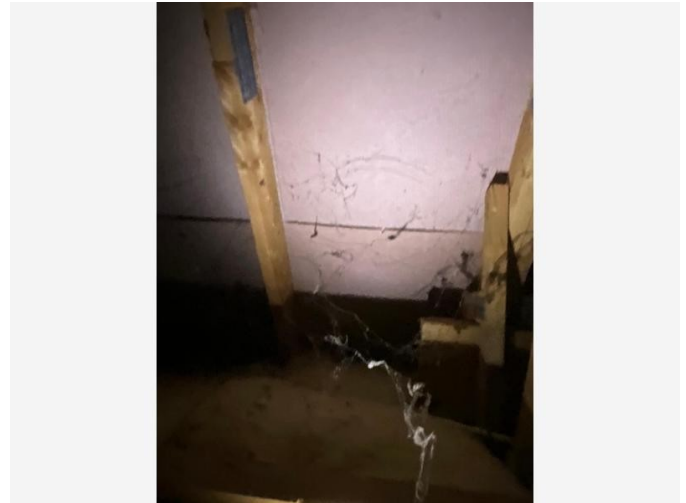
## Fiche 8: Onderdak roze platen

Geen asbest

| # | Type | Referentie | Resultaat |
|---|---|---|---|
| 8.1 | Mengmonster | 3 | Geen asbest |

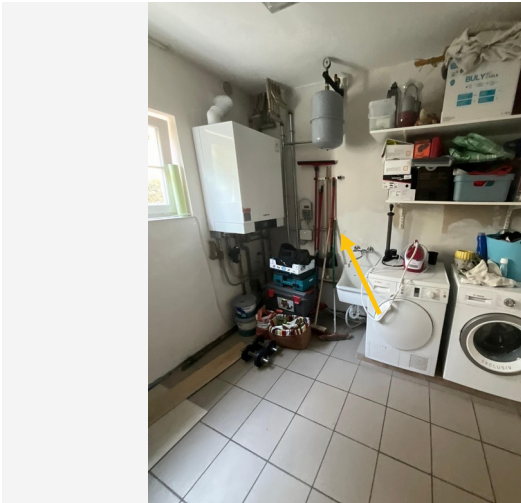
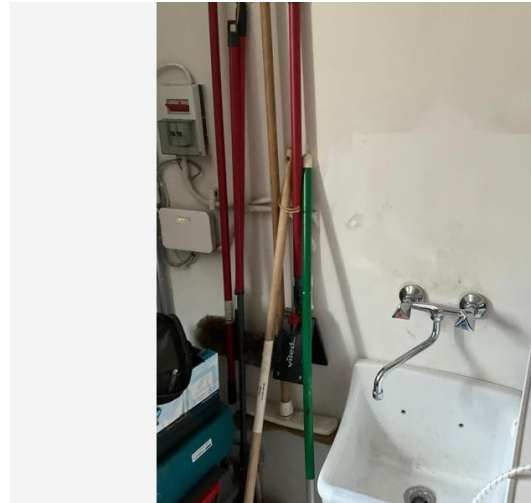
Geen asbest

| # | Type | Referentie | Resultaat |
|---|---|---|---|
| 9.1 | Mengmonster | 1 | Geen asbest |

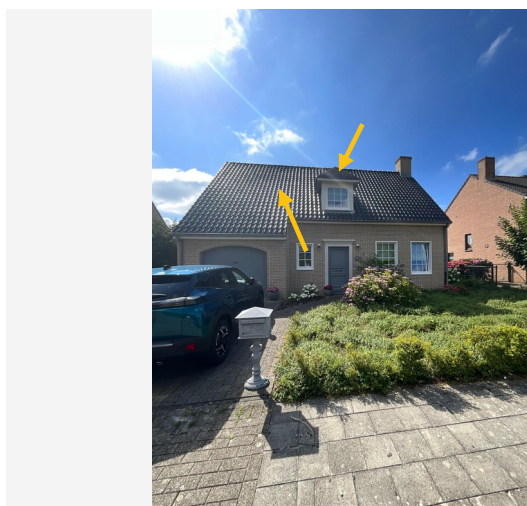
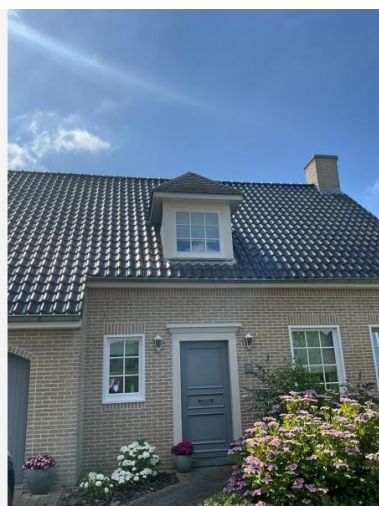
### Fiche 10: Dakbedekking niet verdacht.

| Beschrijving | Notitie | Terug te vinden op plannen |
|---|---|---|
| Fiche 10: Dakbedekking niet verdacht. | De dakbedekking wordt gecontroleerd. Deze bestaat uit dakpannen uit gebakken klei en op het dakkapel zijn er betonnen dakpannen aanwezig. Deze bevatten geen asbest verdachte materialen. | Plan 1.8: Woning plan |

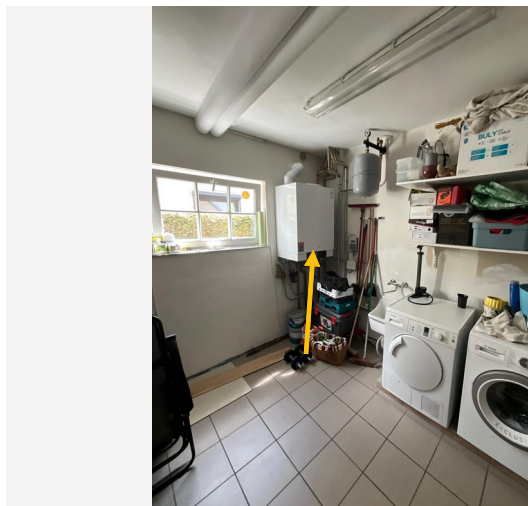
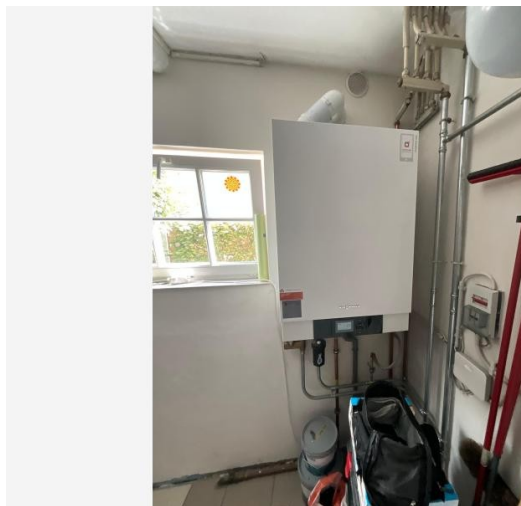
## Fiche 13: Ketel recent

| Beschrijving | Notitie | Terug te vinden op plannen |
|---|---|---|
| Fiche 13: Ketel recent | De ketel is recent en is van 2018 en is niet asbestverdacht. Zie bewijsdocumenten | - |

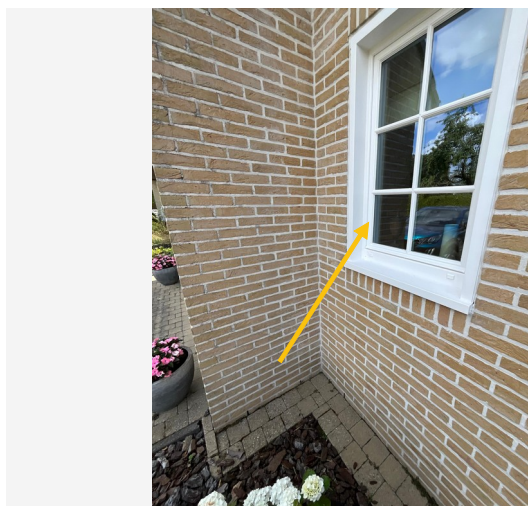
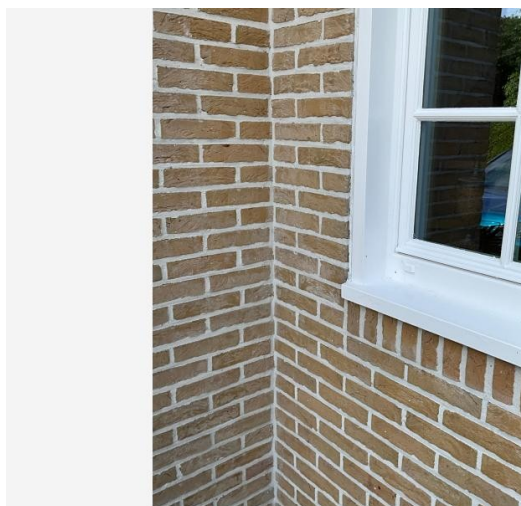
## Fiche 14: Ramen recent

| Beschrijving | Notitie | Terug te vinden op plannen |
|---|---|---|
| Fiche 14: Ramen recent | Alle ramen zijn recent en de kit van de ramen is zacht en elastisch en niet asbest verdacht. | - |
