# Asbestinventarisatetest

Nieuwstraat 7, 2820 Bonheiden

Attestnummer : 20260601-000298.000

Uitgegeven op : 01.06.2026

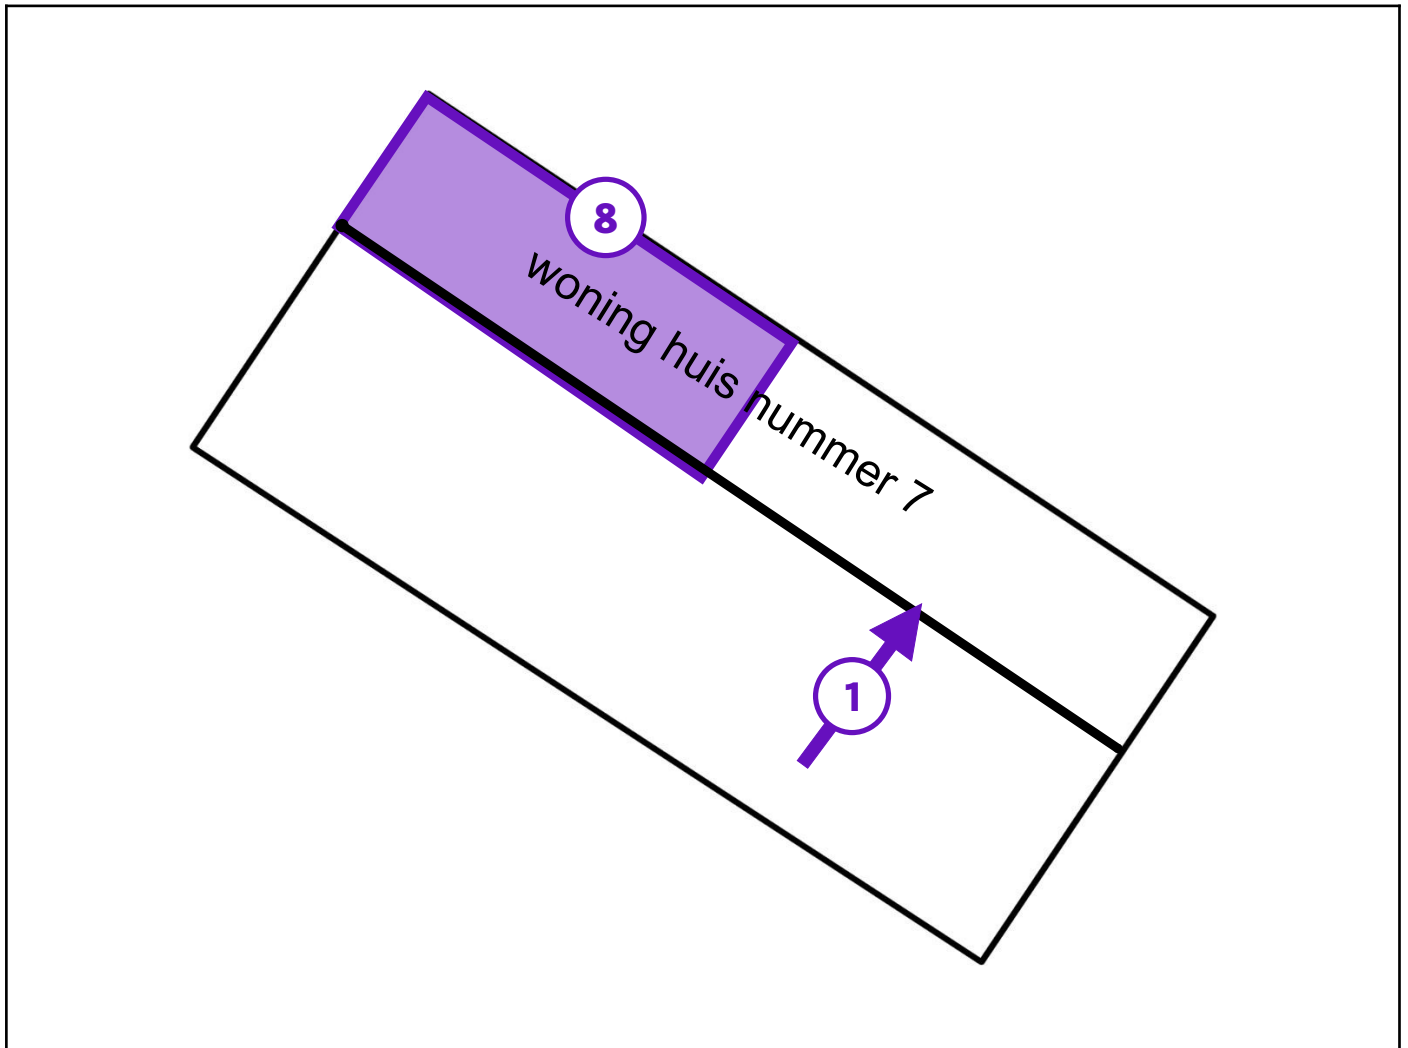
## Plan 1.2: woning plan

| Beschrijving | Type | Actie |
|---|---|---|
| 1. schoorsteen-rookgaskanaal | Beperking | - |

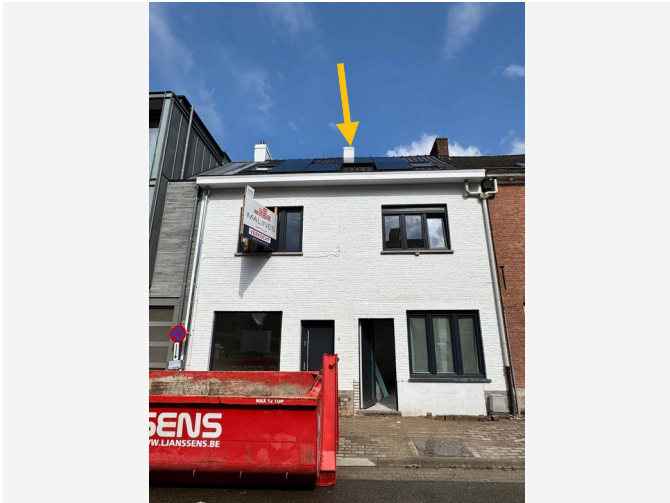
*Situeringsfoto*

**Reden:** Het te onderzoeken materiaal situeert zich hoger dan 3,50 m te rekenen vanaf een veilige ondergrond

**Uitleg van de asbestdeskundige:** Het rookgaskanaal is niet beoordeeld. Aan de buitenzijde is het hoger dan 3,5 meter om de schoorsteen te inspecteren. Het is niet

zichtbaar of er een asbestverdacht rookgaskanaal aanwezig is in de schoorsteen. Conform ons inspectieprotocol mogen wij een beperking inroepen voor hoogtes hoger dan 3,5 m. Indien men dit wil laten onderzoeken, dient er een nieuwe afspraak gemaakt te worden en moet er een hoogtewerker voorzien worden, evenals iemand die bevoegd is om deze te bedienen en eventueel een techniek die de al dan niet aanwezige schouwwhoed kan afnemen en weer terugplaatsen

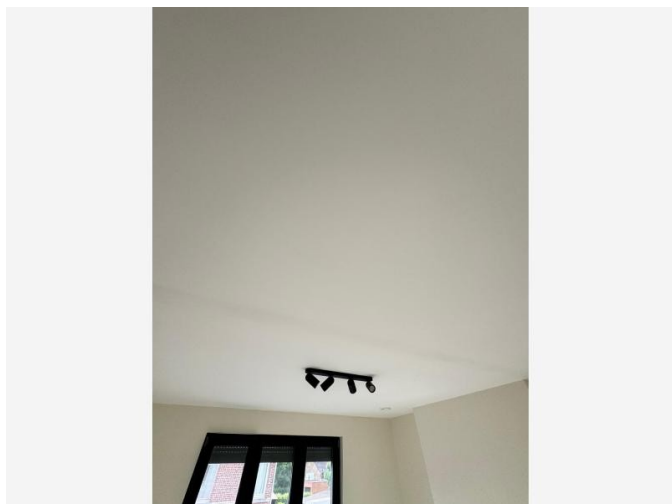
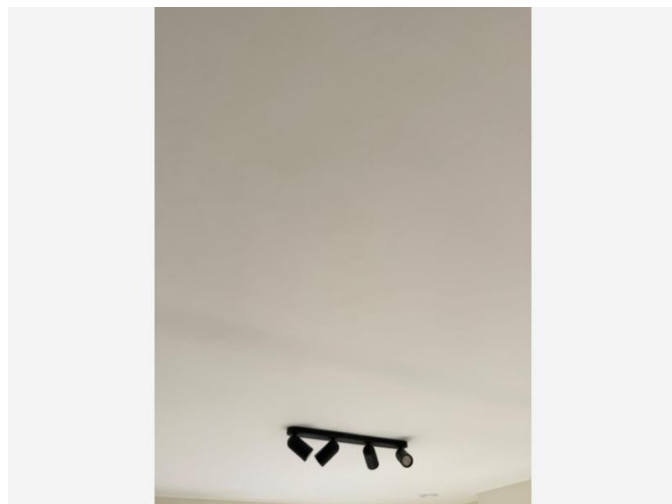
De plafonds zijn gemaakt van niet-asbestverdachte materialen (bijvoorbeeld laminaat, gyproc, ...), deze toepassingen zijn niet asbestverdacht. We hebben echter niet kunnen vaststellen of er mogelijk asbestverdachte of asbesthoudende materialen achter deze toepassingen aanwezig zijn. Bij renovatie of sloop is het aangeraden om een destructief onderzoek te laten uitvoeren van deze toepassingen.

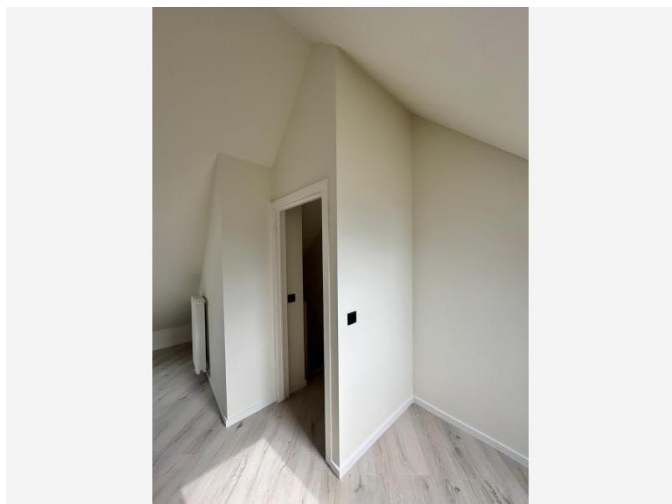
De plafonds zijn gemaakt van niet-asbestverdachte materialen (bijvoorbeeld laminaat, gyproc, ..), deze toepassingen zijn niet asbestverdacht. We hebben echter niet kunnen vaststellen of er mogelijk asbestverdachte of asbesthoudende materialen achter deze toepassingen aanwezig zijn. Bij renovatie of sloop is het aangeraden om een destructief onderzoek te laten uitvoeren van deze toepassingen.

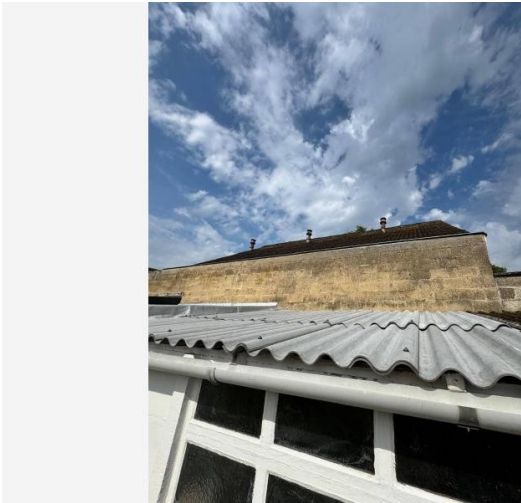
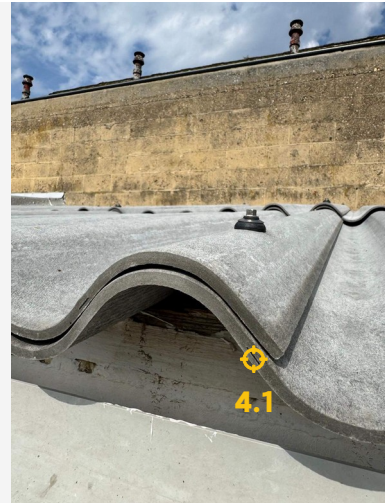
## Fiche 4: golfplaten tuinhuis

Geen asbest

| # | Type | Referentie | Resultaat |
|---|---|---|---|
| 4.1 | Puntmonster | mm03 | Geen asbest |

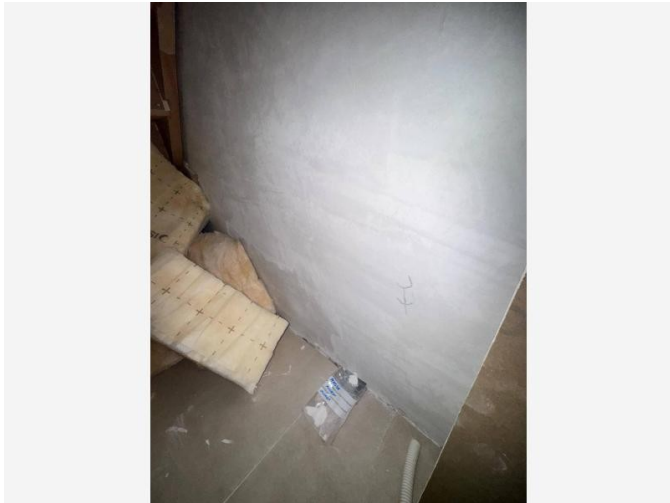
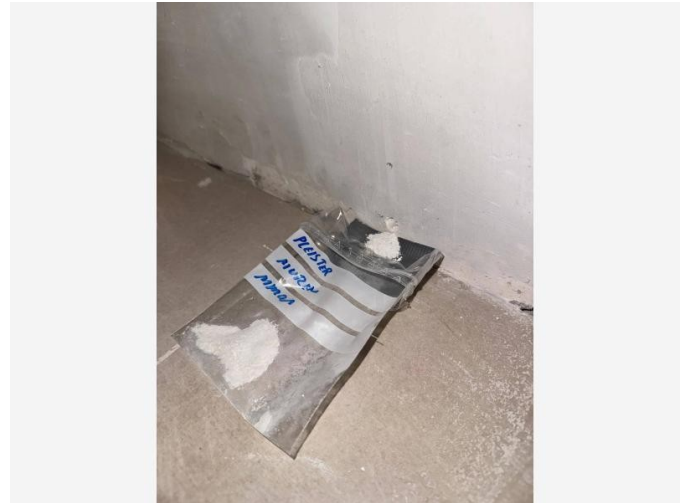
## Fiche 5: pleisterwerk muren

Geen asbest

| # | Type | Referentie | Resultaat |
|---|---|---|---|
| 5.1 | Mengmonster | mm01 | Geen asbest |

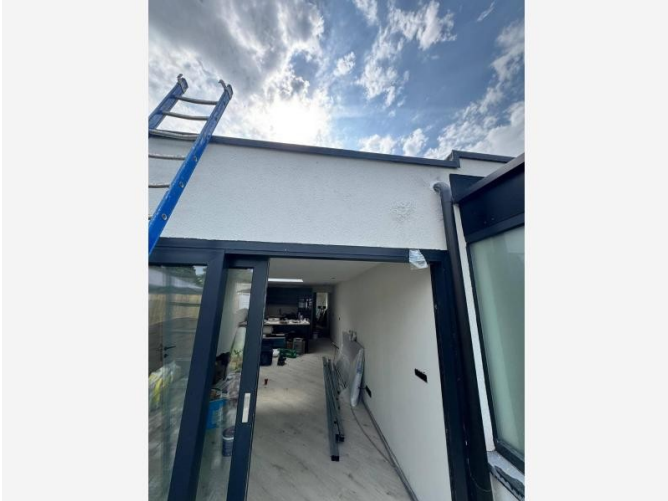
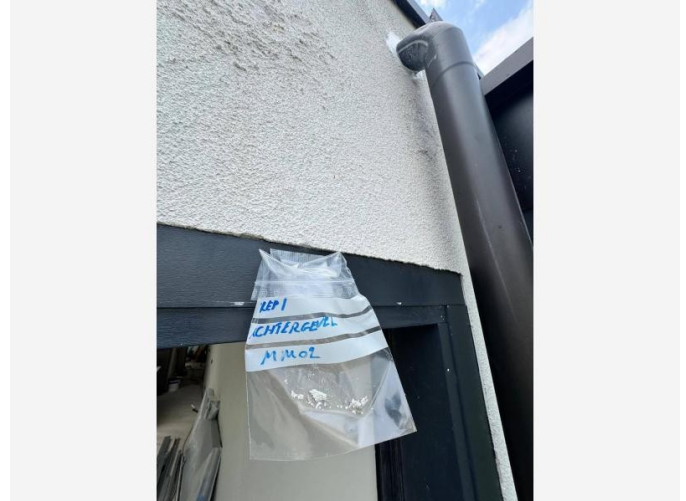
## Fiche 6: crepi buitengevel

Geen asbest

| # | Type | Referentie | Resultaat |
|---|---|---|---|
| 6.1 | Mengmonster | mm02 | Geen asbest |

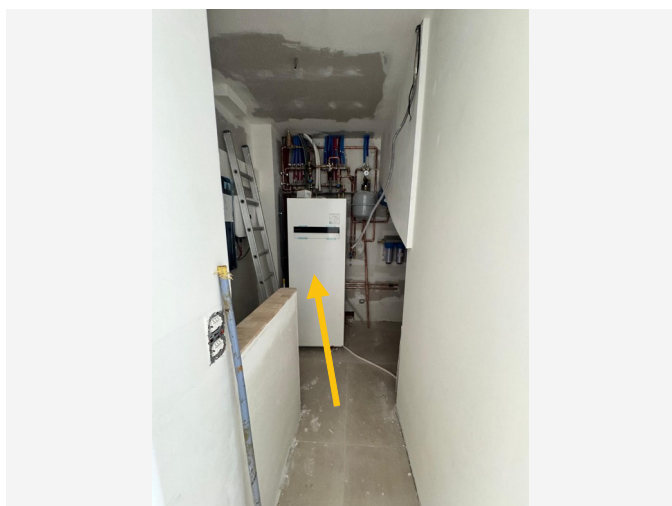
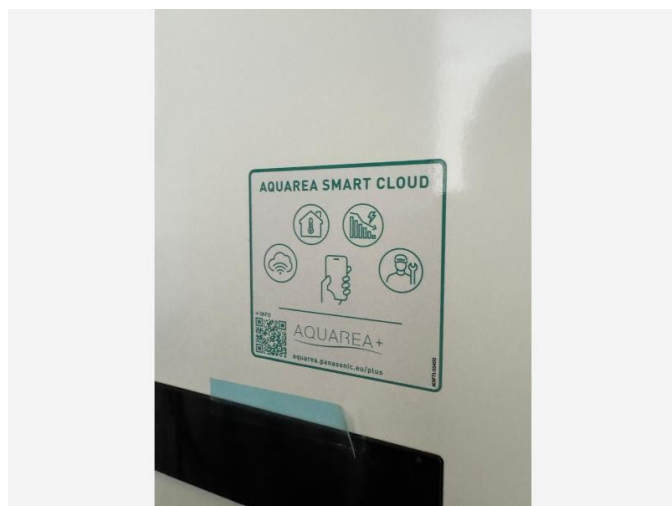
### Fiche 7: Materialen aan de stookketel

| Beschrijving | Notitie | Terug te vinden op plannen |
|---|---|---|
| Fiche 7: Materialen aan de stookketel | Tijdens de inspectie werd een ketel aangetroffen. Het betreft een moderne ketel, geproduceerd na 2001. Op basis hiervan wordt de ketel niet als asbestverdacht beschouwd. | Plan 1.3: gelijkvloers |

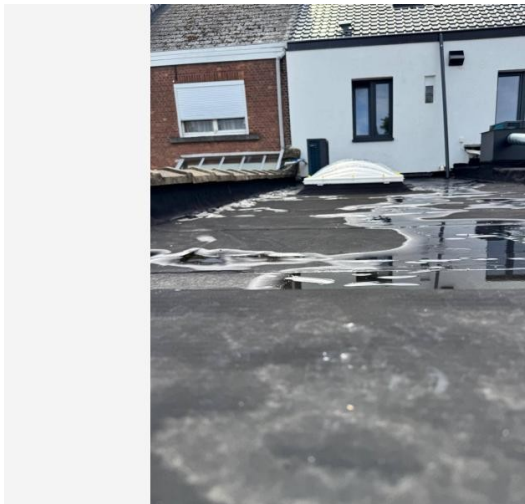
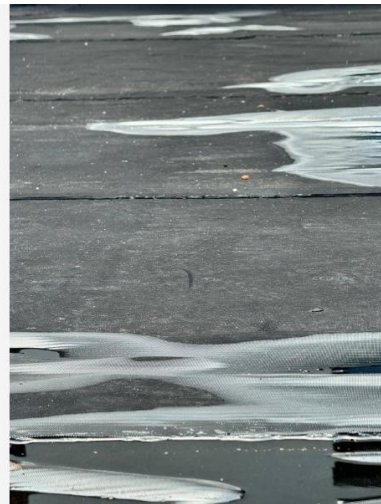
## Fiche 8: EPDM plat dak

| Beschrijving | Notitie | Terug te vinden op plannen |
|---|---|---|
| Fiche 8: EPDM plat dak | tijdens de inspectie werd vastgesteld dat het plat dak is uitgevoerd in EPDM. Deze materiaalsoort is niet asbestverdacht. | Plan 1.2: woning plan |
