# Asbestinventarisatetest

Eduard Anseelestraat 74, 2830 Willebroek

Attestnummer : 20241103-000140.000

**Asbestveilig** (maar niet asbestvrij)

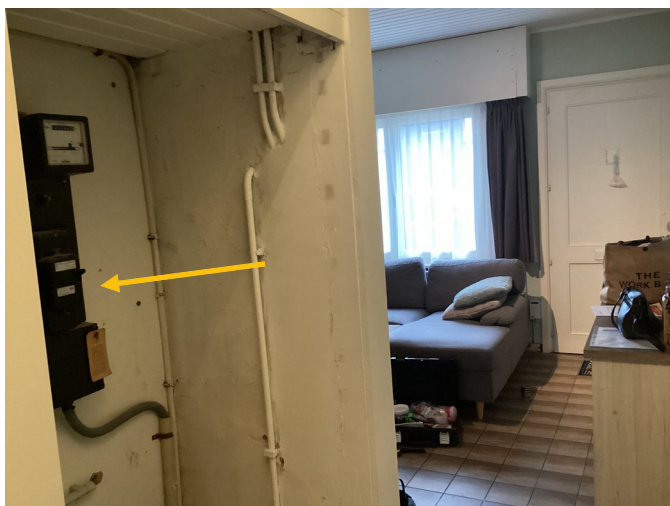
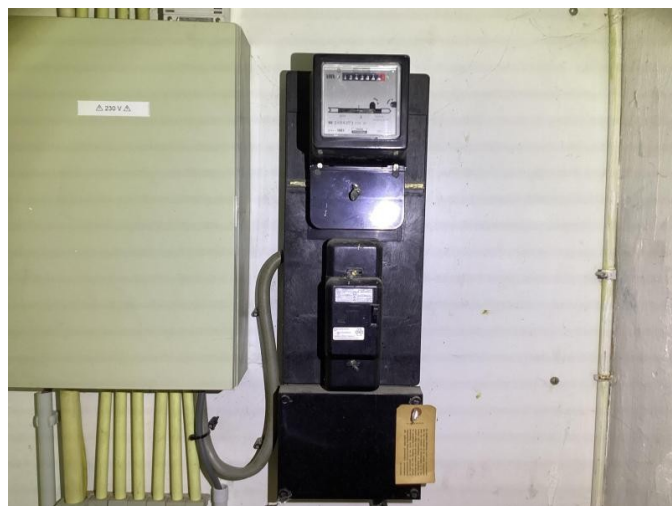
Het asbestmateriaal valt onder de mijlpaal van 2040.

| Eindbeoordeling materiaalrisico | Laag materiaalrisico en/of verlaagde kans op vezelvrijgave |

| Asbestsoort (vezeltype) | Crocidoliet aanwezig |
| Toestand van het materiaal | Onbeschadigd, niet verweerd |

| Beschrijving | Bakeliet meter- en zekering kast |
| Opmerking | De meterkast hoort toe aan de nutsmaatschappij en dient door hen vervangen/verwijderd te worden. |

- Zorg voor een veilig beheer. Vermijd het beschadigen van het asbestmateriaal. Controleer de toestand jaarlijks op wijzigingen.

- Eenvoudige handelingen: mag via doe-het-zelf of door werknemer(s) met opleidingsattest eenvoudige handelingen  
Deze hechtgebonden toepassing mag je via deze methode verwijderen. Bijkomende info (oa voorzorgsmaatregelen) kan je terugvinden achteraan dit attest onder de rubriek toelichting.

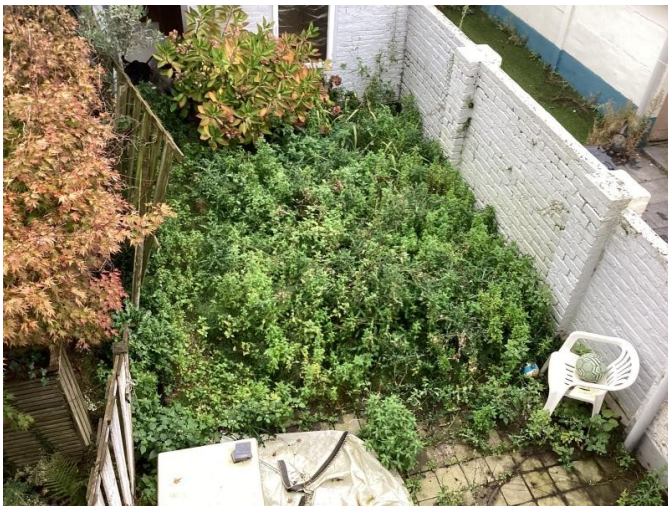
**Reden:** Overwoekerende vegetatie

**Uitleg van de asbestdeskundige:** Middellange termijn.

Overwoekering tuin. De tuin was niet inspecteerbaar door de overwoekering, dit kon niet binnen aanzienlijke tijd worden verheven.

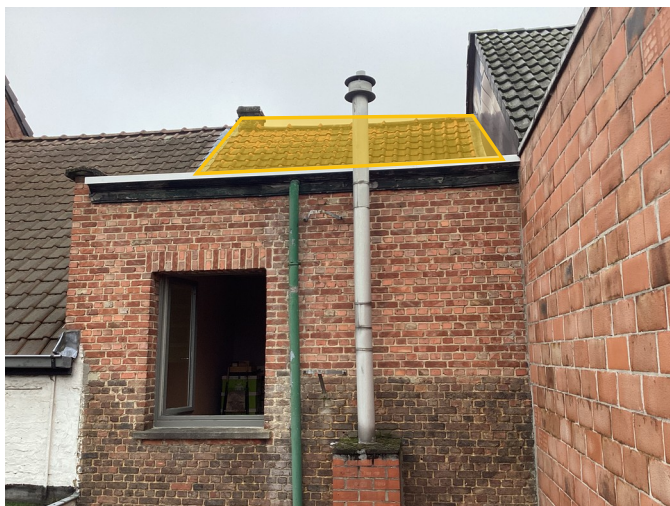
**Reden:** Geen opening naar zolder

**Uitleg van de asbestdeskundige:** In het plafond op het eerste verdiep is geen opening naar de zolder, punt dak was te hoog om langs buiten te inspecteren.

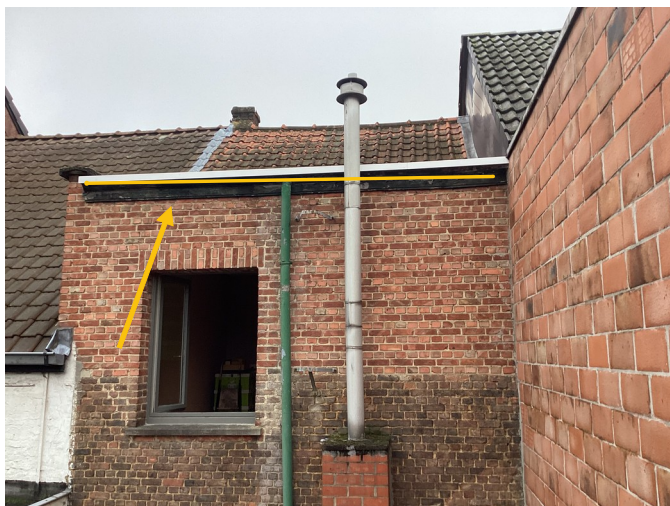
**Reden:** Het te onderzoeken materiaal situeert zich hoger dan 3,50 m te rekenen vanaf een veilige ondergrond

**Uitleg van de asbestdeskundige:** Middellange termijn beperking, plat dak hoger dan 3,5 meter.

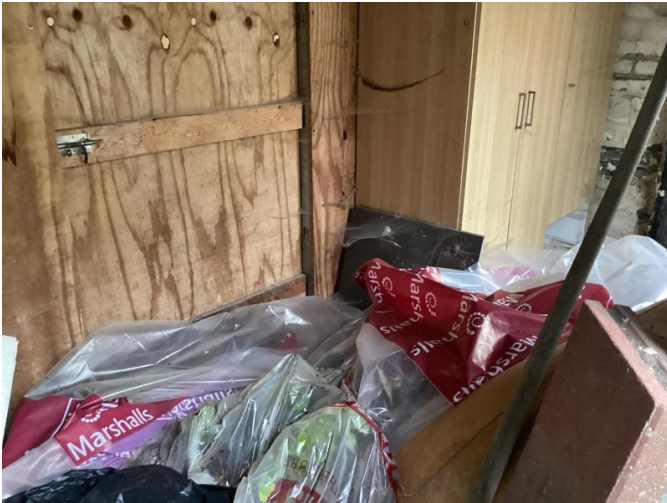
**Reden:** Materiaal in opslag

**Uitleg van de asbestdeskundige:** Middellange termijn beperking.

De overwoekering in de tuin en het materiaal in het tuinhuis maken de inspectie niet mogelijk.

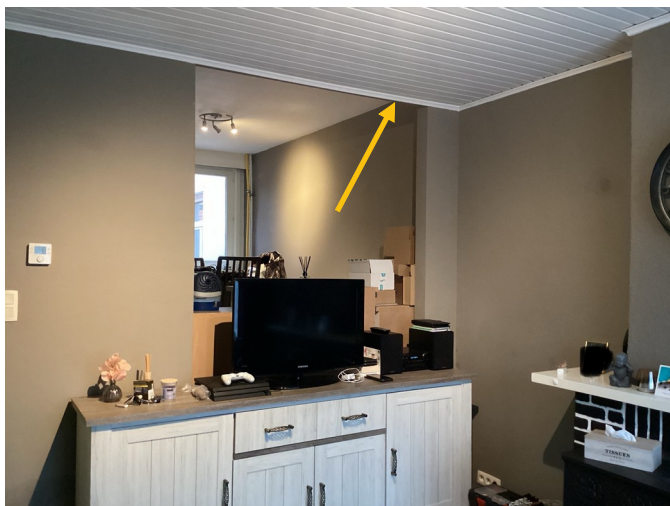
Het plafond bestaat uit hout/PVC. Zonder destructie is het niet mogelijk om na te gaan of er asbestverdachte materialen aanwezig zijn achter de Plafondafwerking.

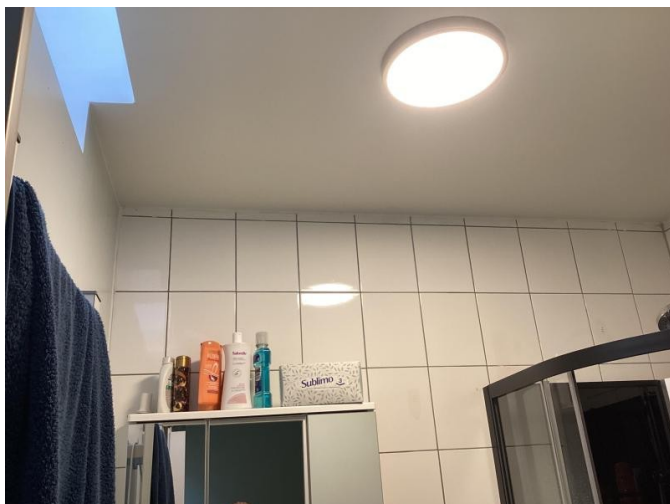
Het plafond bestaat uit niet-asbestverdachte gipskartonplaten. Zonder destructie is het niet mogelijk om na te gaan of er asbestverdachte materialen aanwezig zijn achter de gipskartonplaten.

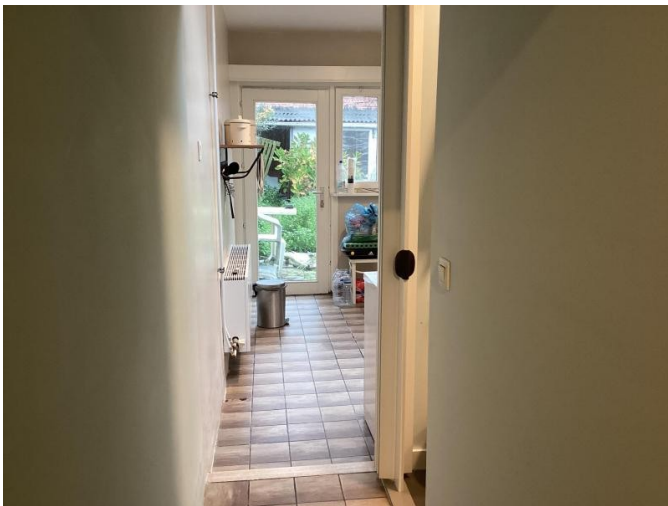
Op moment van de inspectie kon niet worden nagegaan of de tegellijm onder de vloertegels asbestverdacht is. Bij renovatie of verwijdering van de tegels dient het materiaal te worden geanalyseerd voor de werken van start gaan.

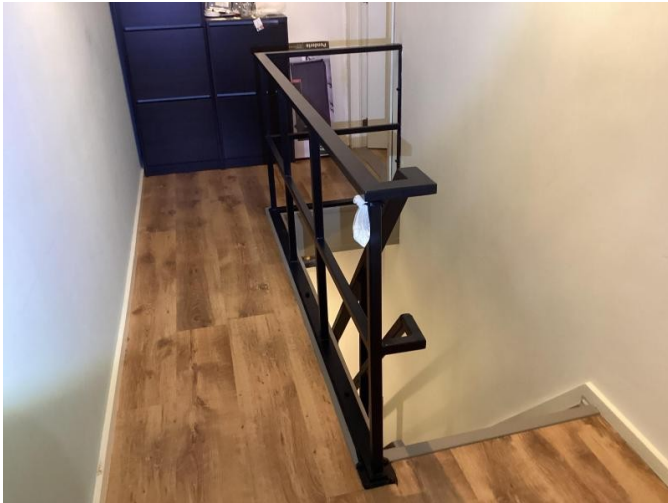
De aanwezige vloerbekleding is niet asbestverdacht. De onderliggende laag was echter niet inspecteerbaar zonder destructie tijdens de inspectie. Mogelijk is de onderliggende laag asbestverdacht.

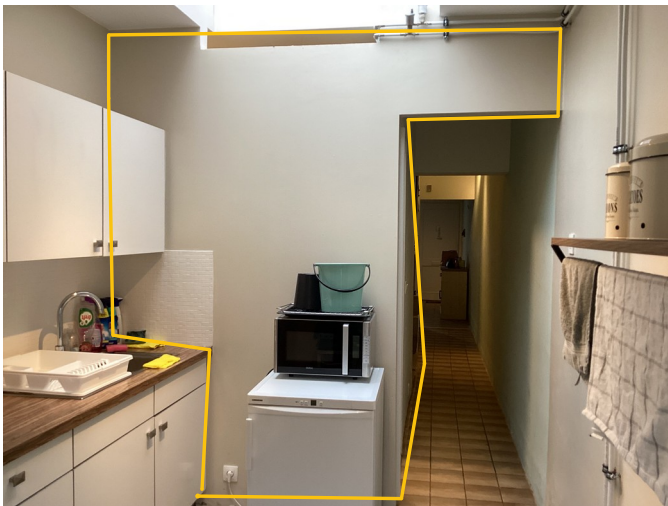
De voorzetwand bestaat uit niet-asbestverdachte gipskartonplaten. Zonder destructie is het niet mogelijk om na te gaan of er asbestverdachte materialen aanwezig zijn achter de gipskartonplaten.

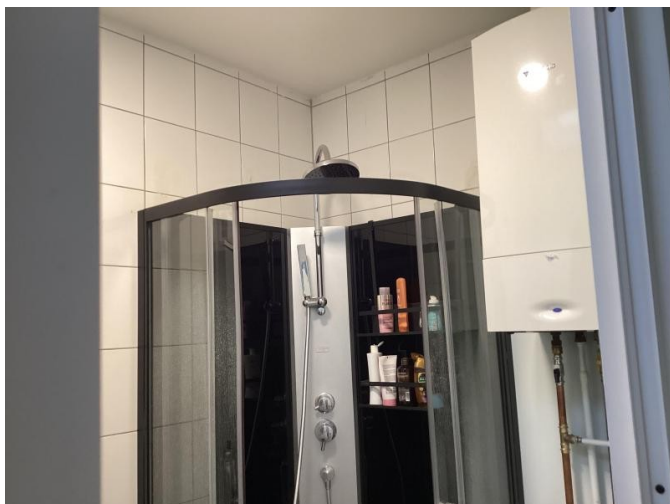
Op moment van de inspectie kon niet worden nagegaan of de tegellijm achter de muurtegels/plinten asbestverdacht is. Bij renovatie of verwijdering van de tegels dient het materiaal te worden geanalyseerd voor de werken van start gaan.

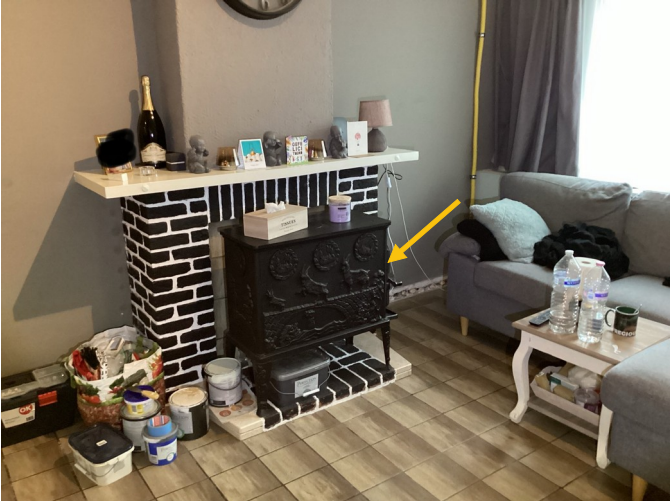
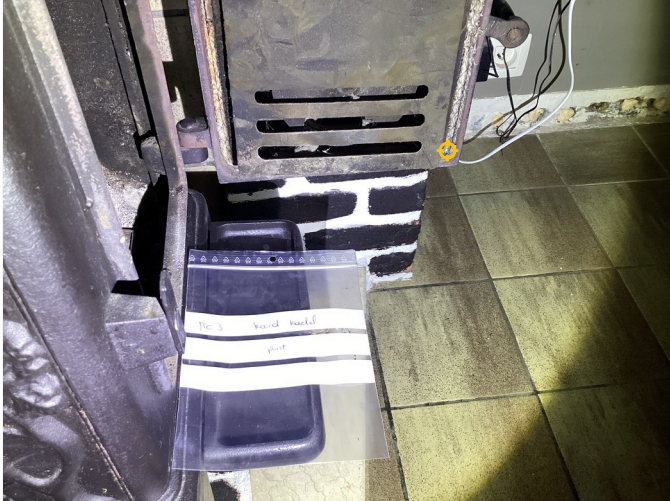
Geen asbest

| # | Type | Referentie | Resultaat |
|---|---|---|---|
| 12.1 | Puntmonster | M03 | Geen asbest |

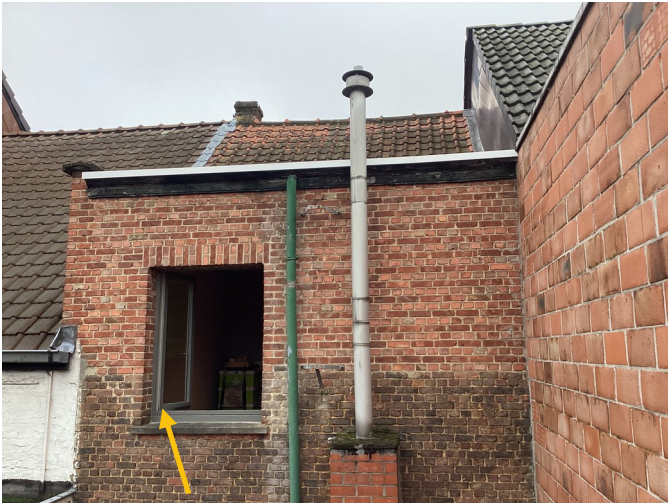
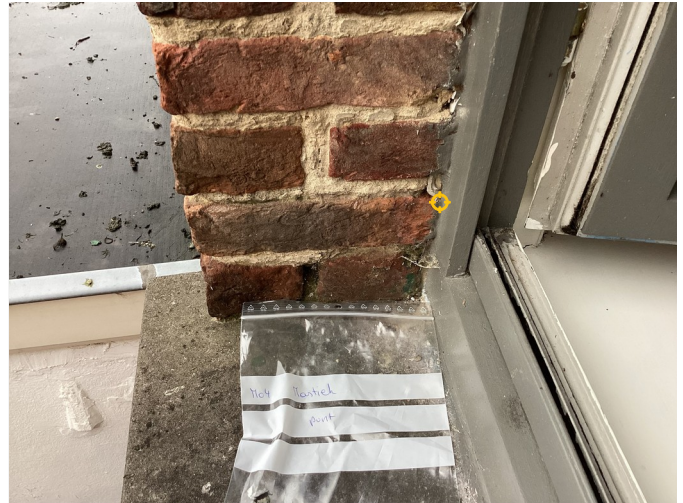
Geen asbest

| # | Type | Referentie | Resultaat |
|---|---|---|---|
| 13.1 | Puntmonster | M04 | Geen asbest |

| Opmerking | Mastiek kit bevindt zich in het raam dat staat tussen de gemeenschappelijke hal en het terras van dit appartement lang de kabt van het terras. |

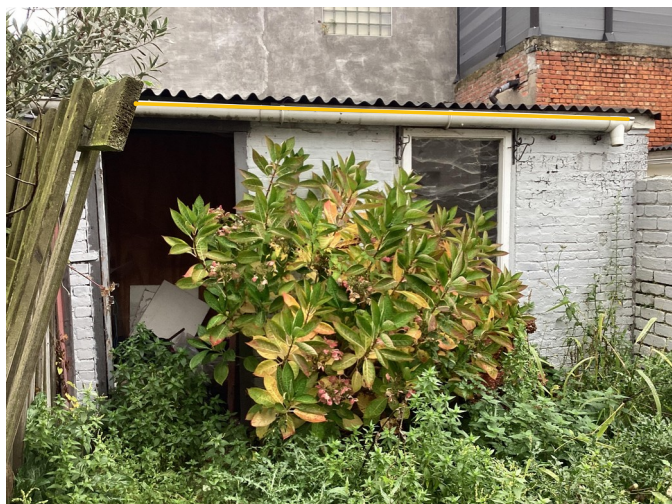
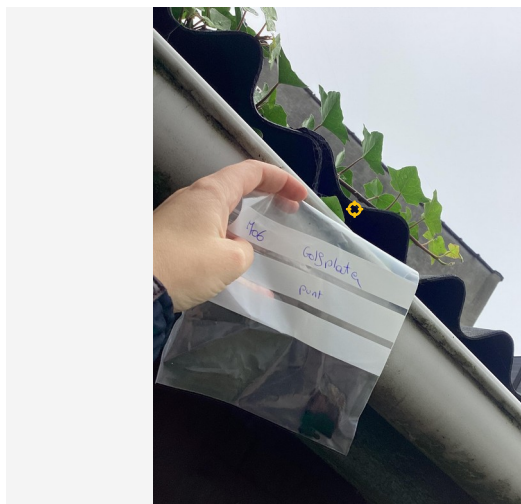
## Fiche 14: Dakbedekking - Golfplaten

Geen asbest

| # | Type | Referentie | Resultaat |
|---|---|---|---|
| 14.1 | Puntmonster | M06 | Geen asbest |

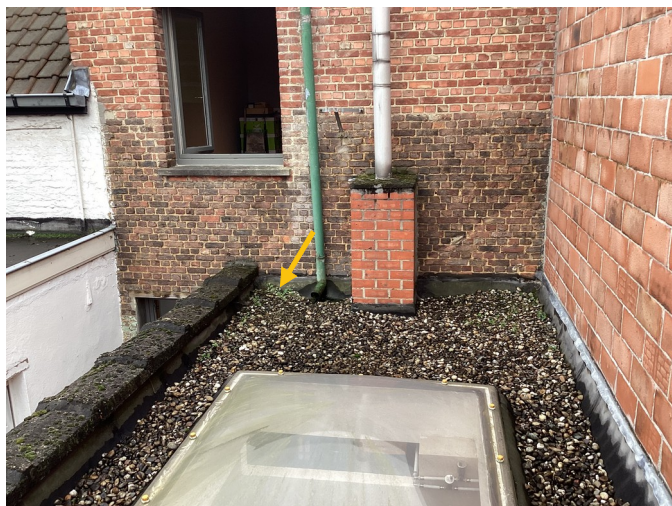
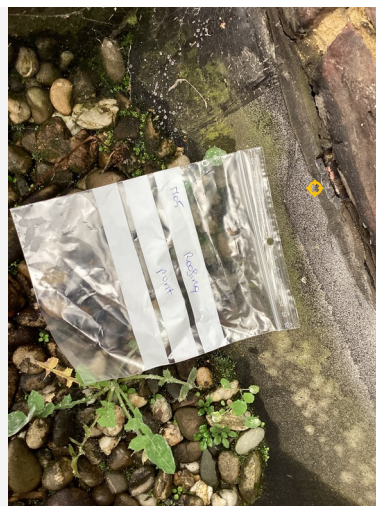
## Fiche 15: Dakbedekking - Roofing

Geen asbest

| # | Type | Referentie | Resultaat |
|---|---|---|---|
| 15.1 | Mengmonster | M05 | Geen asbest |

| Opmerking | <p>Er werd enkel een puntstaal genomen van de bovenste laag. Mogelijks zijn er onderliggende asbestverdachte lagen aanwezig die niet waarneembaar waren tijdens de inspectie. Wanneer bij renovatie- of sloopwerken blijkt dat er nog onderliggende lagen aanwezig zijn dient er hiervan een</p> <p>staal te worden genomen welke door een erkend laboratorium moet worden geanalyseerd.</p> |

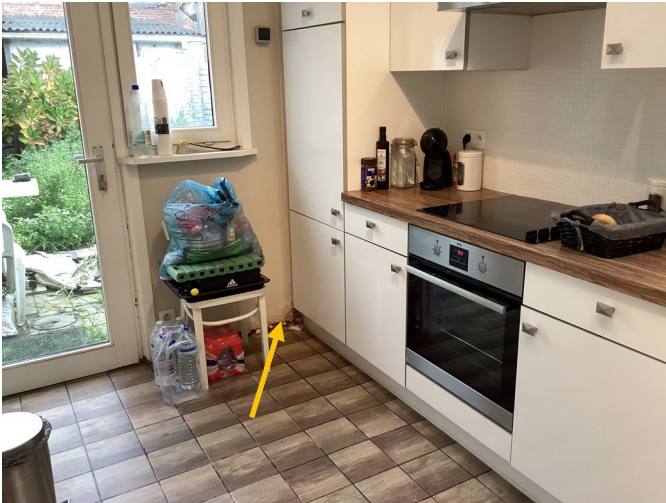
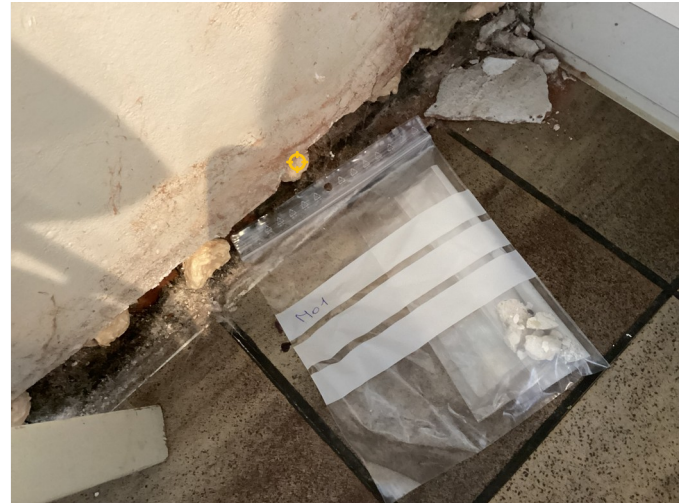
## Fiche 16: Pleisterwerk wanden

Geen asbest

| # | Type | Referentie | Resultaat |
|---|---|---|---|
| 16.1 | Mengmonster | M01 | Geen asbest |

| Opmerking | <p>De hoeveelheid betreft een schatting.</p> <p>Het materiaal werd bemonsterd op de volgende locaties:</p> <p>Hall niv +1, keuken, leefruimte.</p> <p>Geen pleister in stooklokaal</p> |
