# Asbestinventarisatetest

Crenaertstraat 9, 1851 Grimbergen

Attestnummer : 20260923-000445.000

**Niet-asbestveilig**

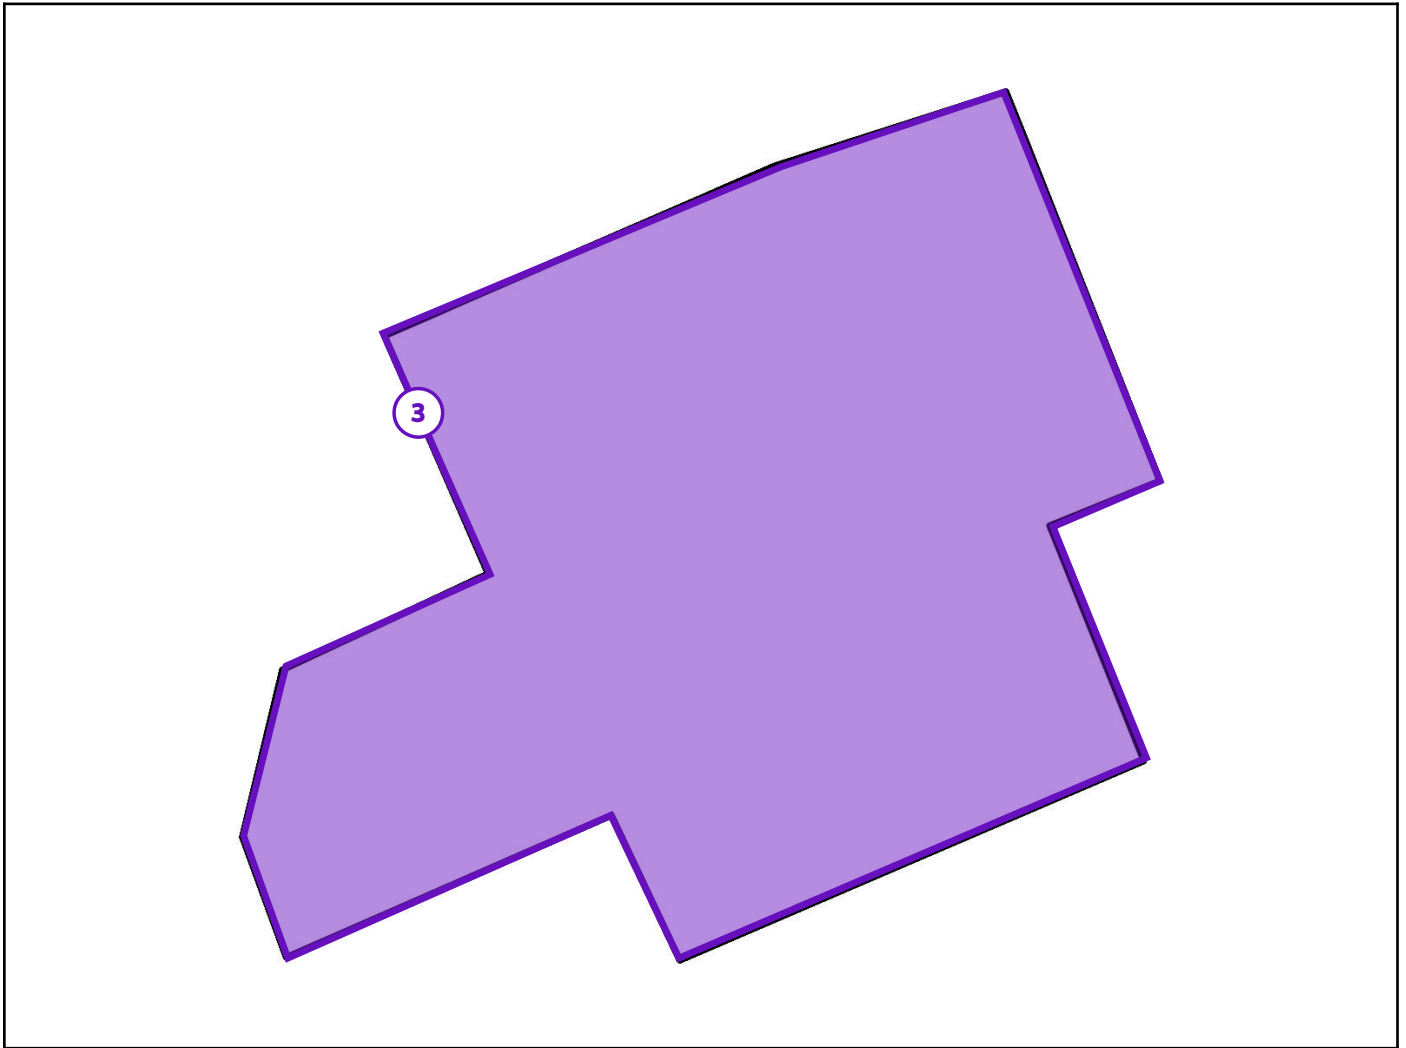
## Plan 1.12: Woning plan

| Beschrijving | Type | Actie |
|---|---|---|
| 3. Onderdak: niet vast te stellen. | Beperking | - |

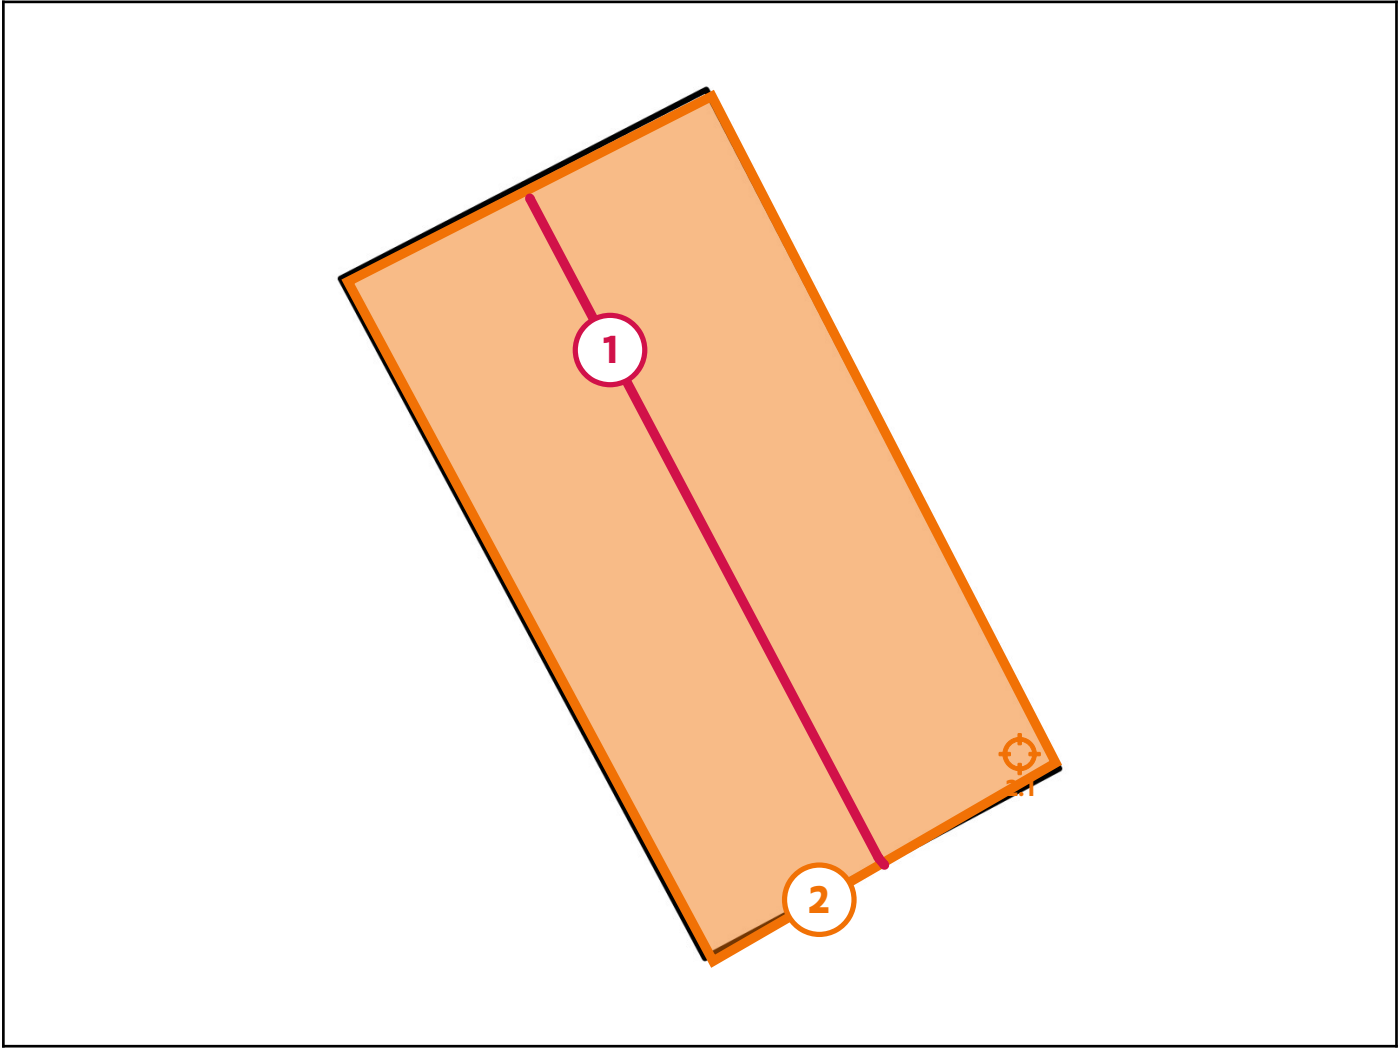
# Plan 5.1: Bijgebouw plan

| Beschrijving | Type | Actie |
|---|---|---|
| 1. Nokpannen/windveren asbestcement | Asbestmateriaal | Dringend verwijderen |
| 2. Golfplaten (met staalname) | Asbestmateriaal | Verwijderen |

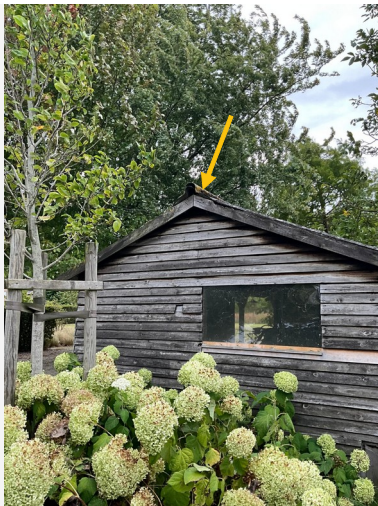
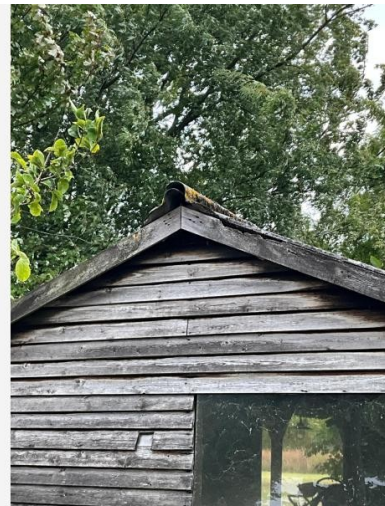
| Eindbeoordeling materiaalrisico | Hoog materiaalrisico en/of hoge kans op vezelvrijgave |

| Asbestsoort (vezeltype) | Crocidoliet aanwezig |
| Toestand van het materiaal | Matig beschadigd, matig verweerd |

| Beschrijving | Nokpannen/windveren asbestcement |

**Dringend verwijderen**

- Zorg voor een veilig beheer. Vermijd het beschadigen van het asbestmateriaal. Controleer de toestand jaarlijks op wijzigingen.
- Verwijder dit asbestmateriaal zo snel mogelijk. Volg de toestand goed op.
- Voer bijkomende staalname(s) uit.

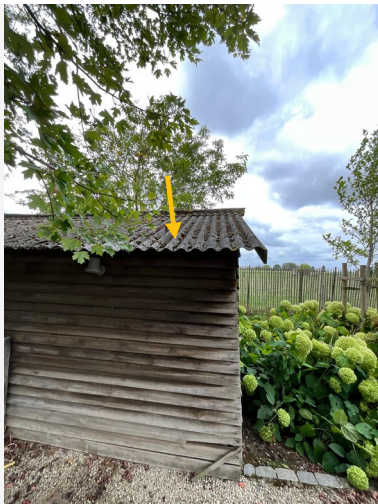
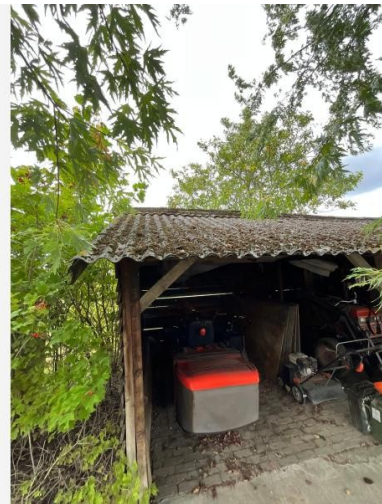
| Eindbeoordeling materiaalarisico | Verhoogd materiaalarisico en/of verhoogde kans op vezelvrijgave |

| Asbestsoort (vezeltype) | Alleen chrysotiel aanwezig |
| Toestand van het materiaal | Matig beschadigd, matig verweerd |

| # | Type | Referentie | Resultaat |
|---|---|---|---|
| 2.1 | Puntmonster | 3 | Chrysotiel |

| Beschrijving | Golfplaten (met staalname) |

Verwijderen

- Verwijder dit asbestmateriaal zo snel mogelijk. Volg de toestand goed op.
- Hemelwater dat afspoelt van asbestcement daken of gevels kan asbestdeeltjes bevatten. Gebruik het enkel voor gesloten circuits (bv. spoelen toiletten). Reinig na het vervangen van het dak of de gevel de dakgoten en regenwaterput of -ton om asbesthoudend sediment of slib te verwijderen

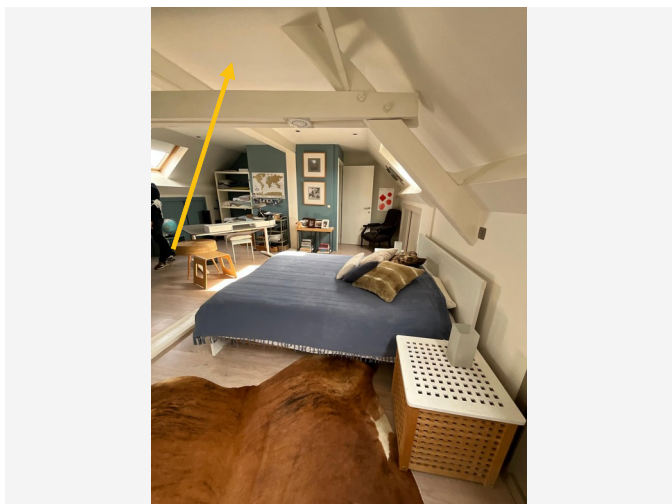
Situeringsfoto

**Reden:** Niet zichtbaar

**Uitleg van de asbestdeskundige:** Aanwezigheid onderdak kon niet vastgesteld worden: zolder is afgewerkt met gyproc en de rest van de platte daken zijn de plafonds tevens ook afgewerkt. / niet duidelijk adv opheffen dakpan, geen mogelijkheid om op een veilige manier een dakpan te tillen.

Bij werken kan een stelling /hoge ladder geplaatst worden om veilig te inspecteren .( om vb meerdere dakpannen tillen) of door een destructief onderzoek via de binnenkant.
