# Asbestinventarisatetest

Tisseltsesteenweg 232, 2830 Willebroek

Attestnummer : 20240623-000108.000

Uitgegeven op : 23.06.2024

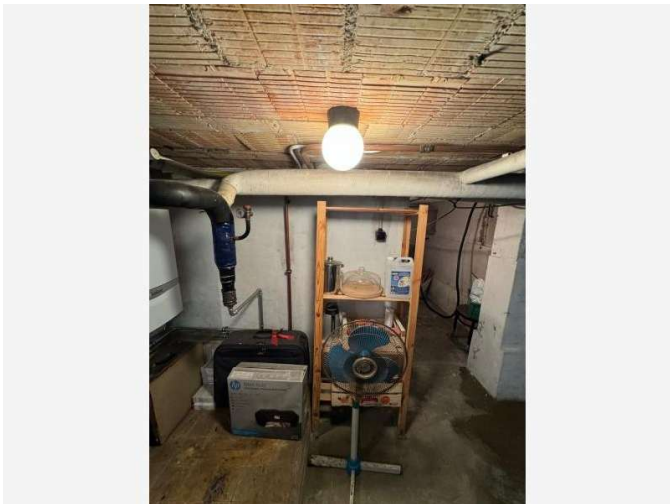
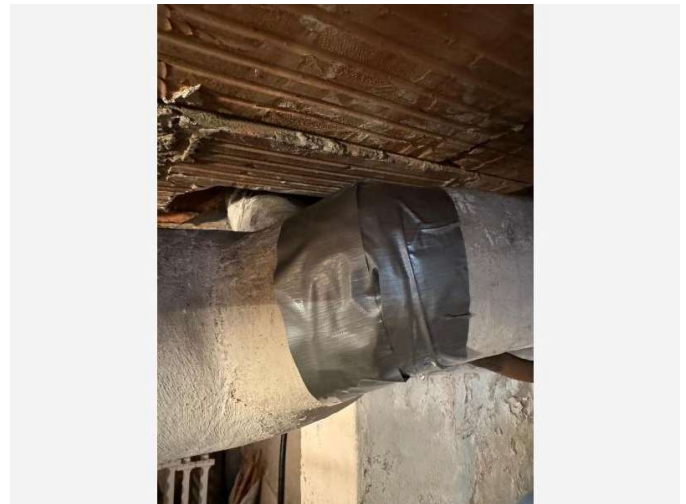
Het asbestmateriaal valt onder de mijlpaal van 2034.

| Eindbeoordeling materiaalarisico | Verhoogd materiaalarisico en/of verhoogde kans op vezelvrijgave |

| Gebondenheid | Categorie 2: niet-hechtgebonden met matrix |
| Asbestsoort (vezeltype) | Amfibool aanwezig, uitgezonderd crocidoliet |
| Asbestconcentratie | Laag (< 50%) |
| Afschermingsgraad van het gehele materiaal | Geheel of deels (ook) vrij aan de binnenlucht |
| Toestand van het materiaal | Licht beschadigd, licht verweerd. Intact materiaal type Pical – asbestboard of categorie III 'gebondenheid' |

| # | Type | Referentie | Resultaat |
|---|---|---|---|
| 1.1 | Mengmonster | P169-M002 | Amosiet |

| Beschrijving | Leidingisolatie |
| Asbestmateriaal | Verloren bekisting - Buis, koper |

Verwijderen

- Verwijder dit asbestmateriaal zo snel mogelijk. Volg de toestand goed op.

- Hermetische zone (erkend asbestverwijderaar)  
Deze toepassing mag enkel verwijderd worden door een erkende asbestverwijderaar.

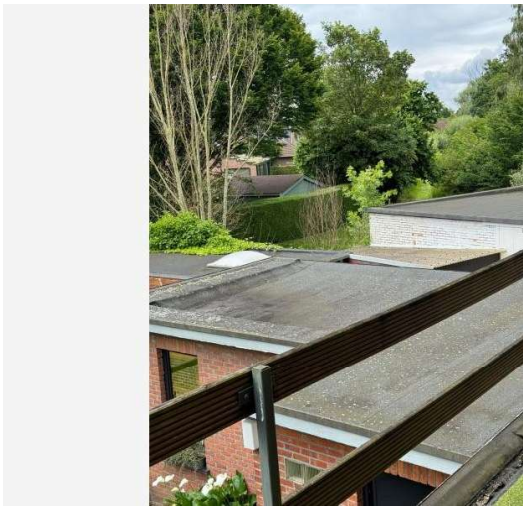
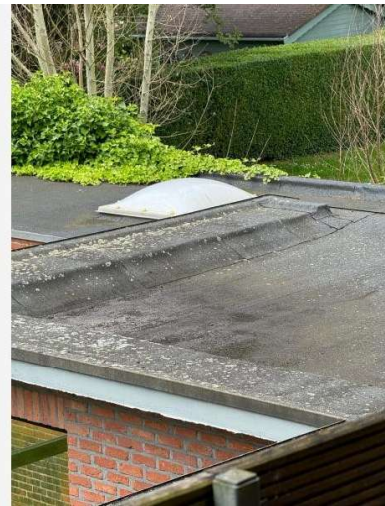
Het asbestmateriaal valt onder de mijlpaal van 2040.

| Eindbeoordeling materiaalrisico | Laag materiaalrisico en/of verlaagde kans op vezelvrijgave |

| Asbestsoort (vezeltype) | Crocidoliet aanwezig |
| Toestand van het materiaal | Onbeschadigd, niet verweerd |

| Beschrijving | Roofing op het platte dak |
| Opmerking | Er ligt roofing op het platte dak. Tijdens renovatie is het aangeraden om a.d.h.v. een destructief onderzoek te controleren of er al dan niet asbest in is verwerkt. Hier is geen staal van genomen om lekschade te vermijden. |

Zorgvuldig beheren

- Zorg voor een veilig beheer. Vermijd het beschadigen van het asbestmateriaal. Controleer de toestand jaarlijks op wijzigingen.

- Eenvoudige handelingen: mag via doe-het-zelf of door werknemer(s) met opleidingsattest eenvoudige handelingen  
Er ligt roofing op het platte dak. Tijdens renovatie is het aangeraden om a.d.h.v. een destructief onderzoek te controleren of er al dan niet asbest in is verwerkt. Hier is geen staal van genomen om lekschade te vermijden.

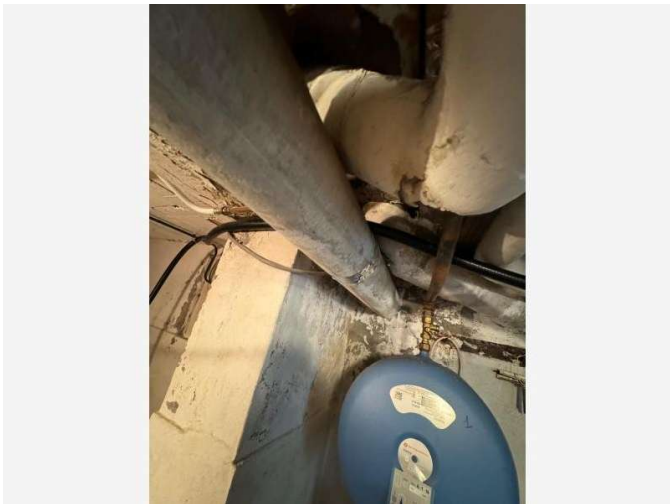
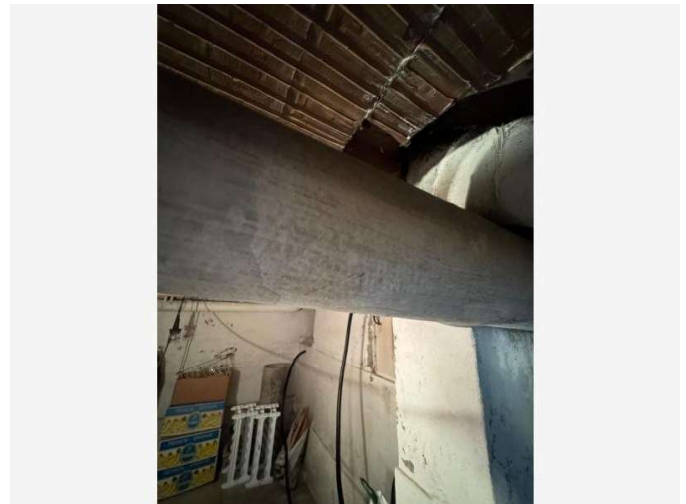
Het asbestmateriaal valt onder de mijlpaal van 2040.

| Eindbeoordeling materiaalrisico | Laag materiaalrisico en/of verlaagde kans op vezelvrijgave |

| Asbestsoort (vezeltype) | Crocidoliet aanwezig |
| Toestand van het materiaal | Onbeschadigd, niet verweerd |

| Beschrijving | Eternitkoker |
| Opmerking | Op het plan staat deze buis vermeld als 'Eternitkoker'. Dit is een asbesthoudende koker en dient z.s. verwijderd te worden. Tijdens de verwijdering is het belangrijk om het materiaal in zijn geheel te verwijderen en niet te beschadigen zodat er geen vezeltjes vrijkomen. |

Zorgvuldig beheren

- Zorg voor een veilig beheer. Vermijd het beschadigen van het asbestmateriaal. Controleer de toestand jaarlijks op wijzigingen.

- Eenvoudige handelingen: mag via doe-het-zelf of door werknemer(s) met opleidingsattest eenvoudige handelingen  
Tijdens de verwijdering is het belangrijk om het materiaal in zijn geheel te verwijderen en niet te beschadigen zodat er geen vezeltjes vrijkomen.

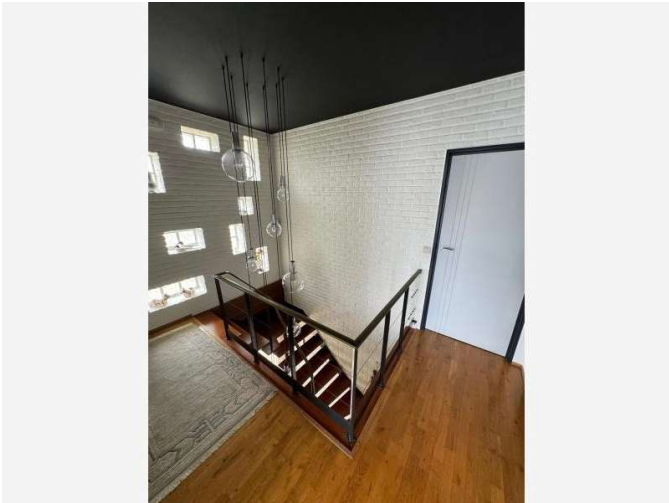
**Reden:** Geen zolderluik

**Uitleg van de asbestdeskundige:** Er is geen opening tot de zolder waardoor het niet mogelijk was om die ruimte te inspecteren.

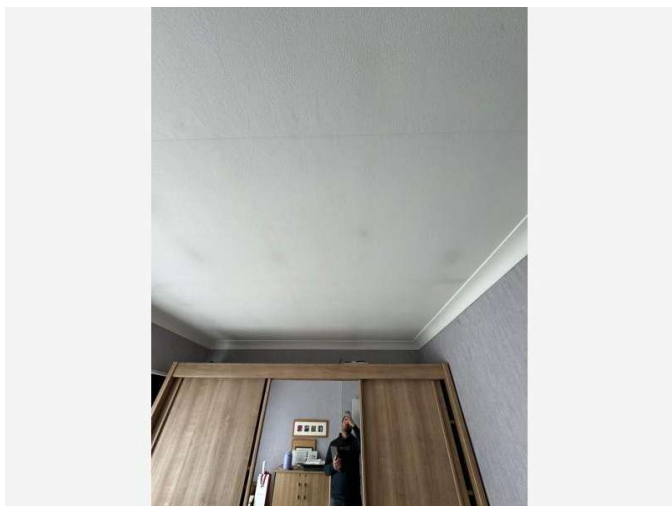
De plafonds zijn afgewerkt met gyprocplaten. Hier is dus geen pleisterwerk te vinden. Tijdens renovatie is het aangeraden om a.d.h.v. een destructief onderzoek te laten controleren of er zich oude pleisterwerk bevindt achter de platen.

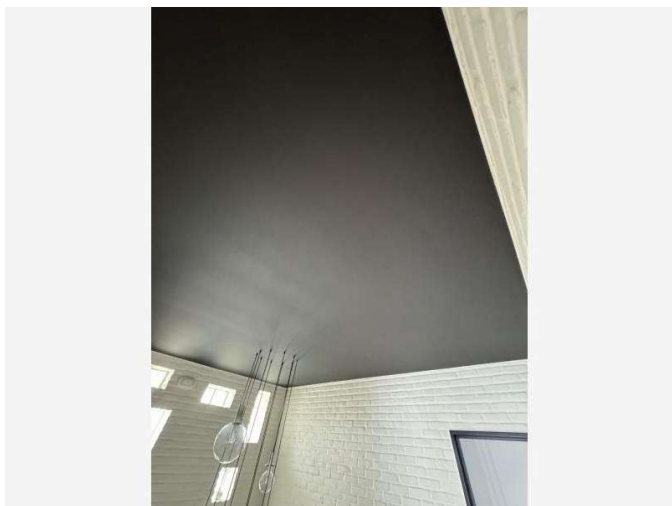
De zolder is niet toegankelijk omdat er geen zolderluik aanwezig is. Hierdoor is het niet mogelijk om vast te stellen of er menuiserie onderdakplaten zijn.

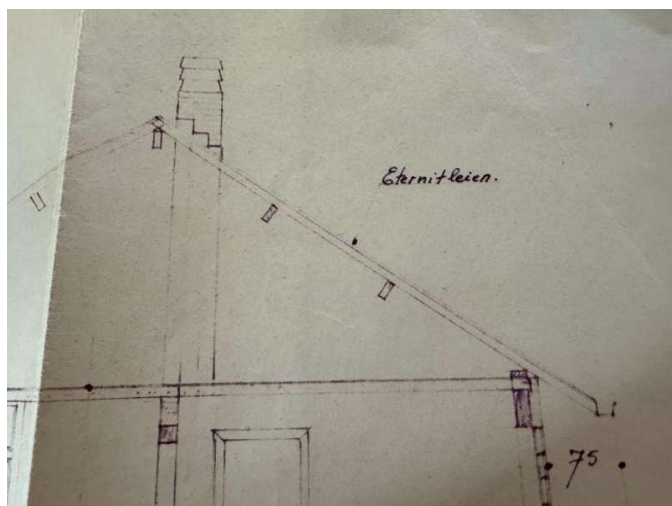
Het is niet mogelijk om vast te stellen of er leien of roofing ligt op het hellend dak. Er zijn 2 verschillende plannen, waarbij er op het ene plan 'roofing' en het andere 'Eternitleien' staat. Bij renovatie of sloop is het aangeraden om een destructief onderzoek uit te voeren zodat men dit kan analyseren.

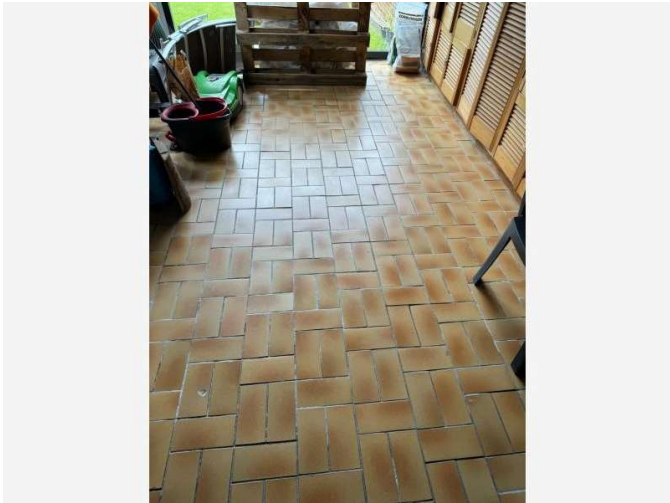
Tijdens renovatie of sloop is het aangeraden om a.d.h.v. een destructief onderzoek te laten controleren of er zich restanten van oude tegels en/of asbesthoudende lijm bevindt onder de huidige tegels.

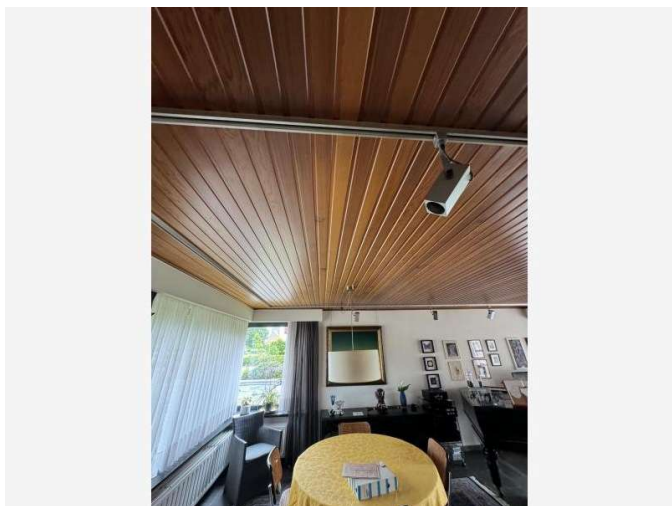
De plafonds zijn afgewerkt met houten platen. Hier is dus geen pleisterwerk te vinden. Tijdens renovatie is het aangeraden om a.d.h.v. een destructief onderzoek te laten controleren of er zich oude pleisterwerk bevindt achter de platen.

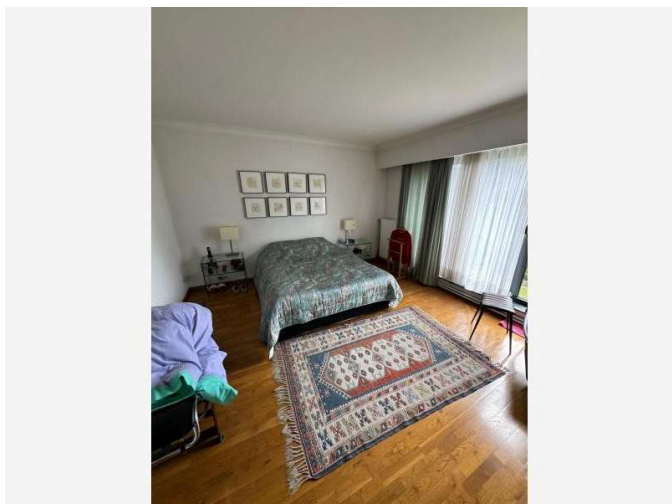
Tijdens renovatie of sloop is het aangeraden om a.d.h.v. een destructief onderzoek te controleren of er zich restanten van asbesthoudende lijm en/of asbesthoudende tegels bevindt onder de houten vloer.

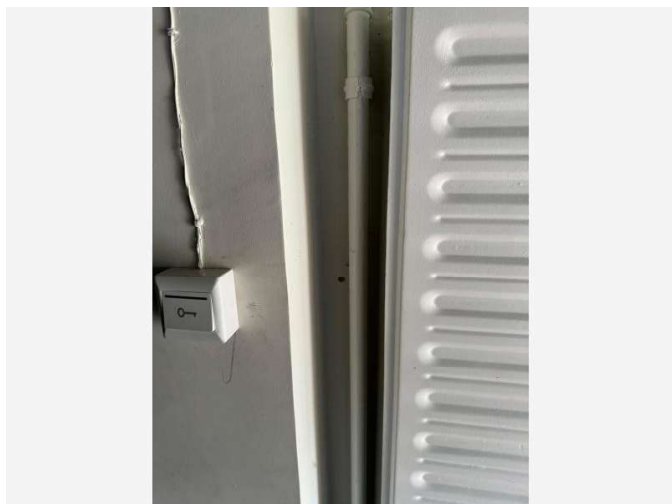
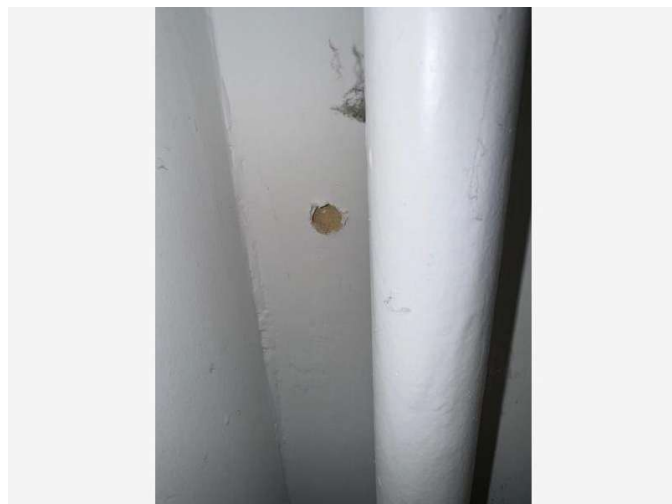
## Fiche 11: Pleisterwerk wand

Geen asbest

| # | Type | Referentie | Resultaat |
|---|---|---|---|
| 11.1 | Mengmonster | P169-M001 | Geen asbest |
