# Asbestinventarisatattest

Schoolstraat 5, 2830 Willebroek

Attestnummer : 20260902-000430.000

**Niet-asbestveilig**

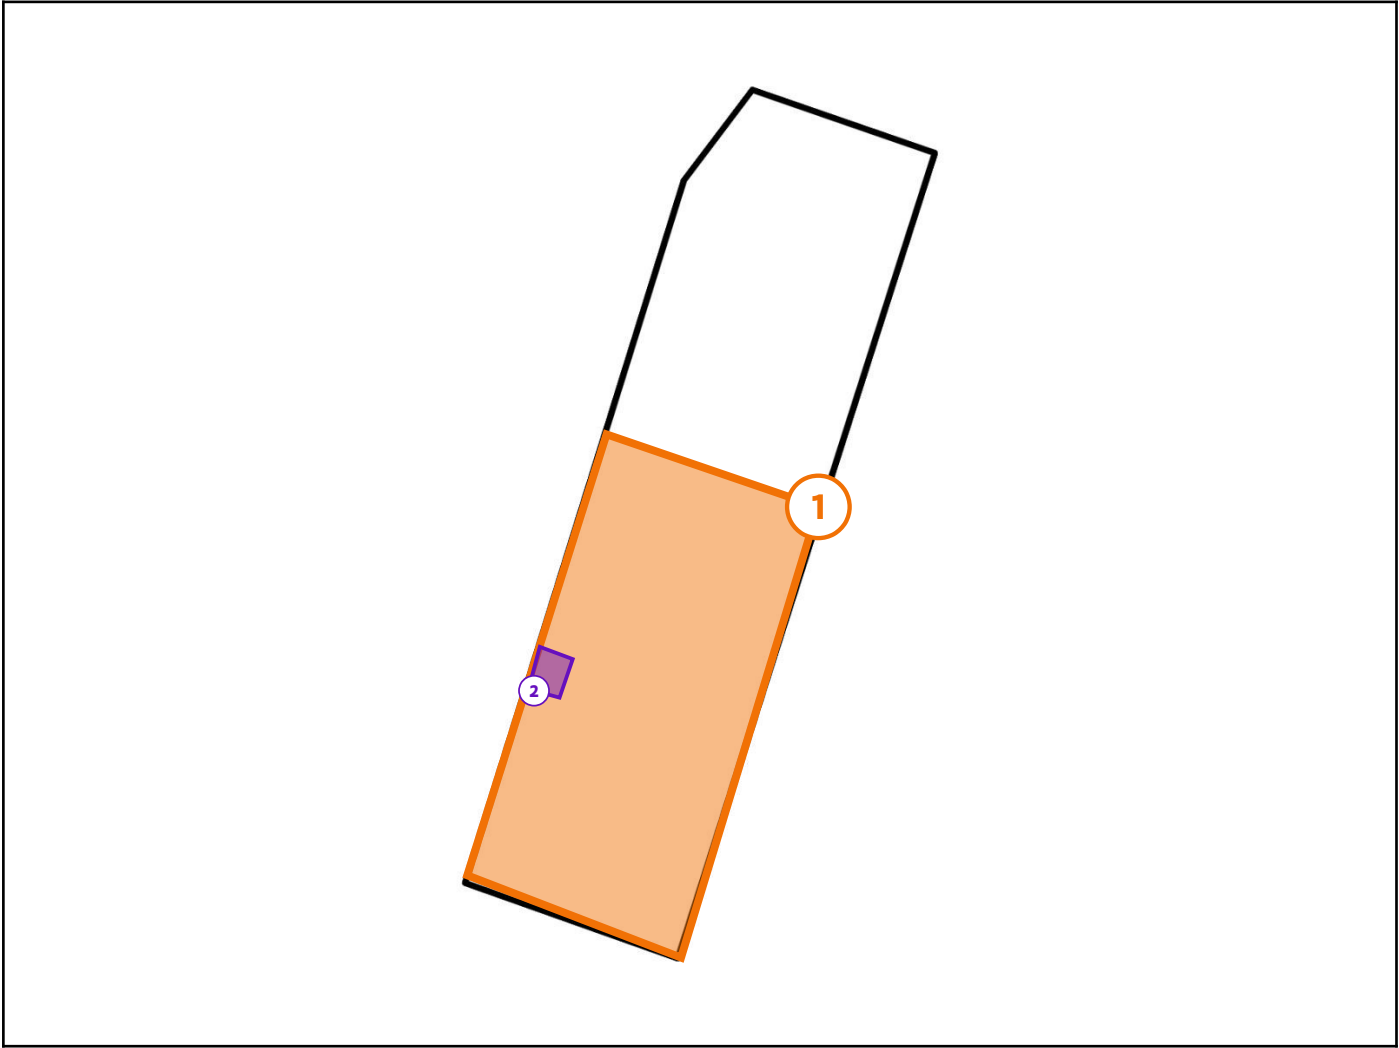
# Plan 1.4: Hoofdgebouw plan

| Beschrijving | Type | Actie |
|---|---|---|
| 1. Dak bestaande uit leien | Asbestmateriaal | Verwijderen |
| 2. Schouw | Beperking | - |

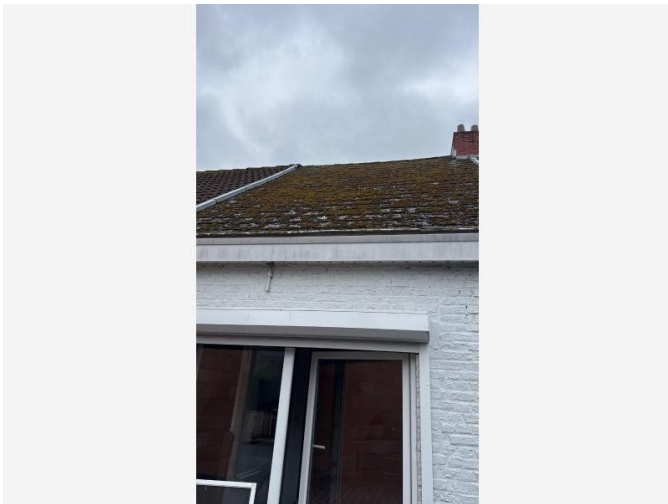
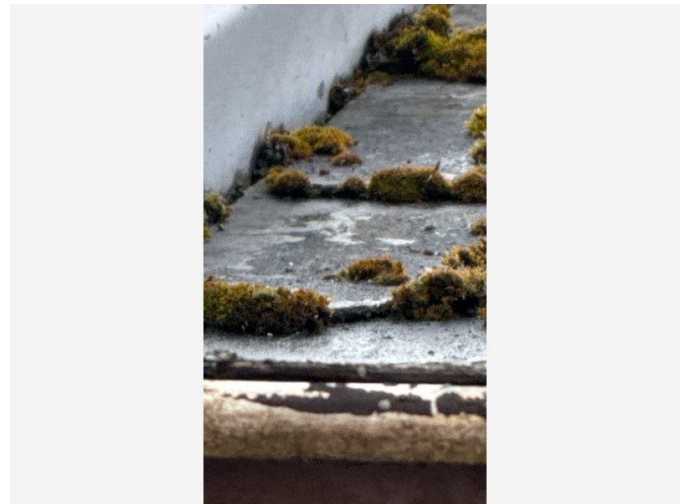
| Fiche 1: Dak bestaande uit leien..... | 14 |

Overzichtsfoto

Detailfoto

| Eindbeoordeling materiaalrisico | Verhoogd materiaalrisico en/of verhoogde kans op vezelvrijgave |

| Gebondenheid | Categorie 1: hechtgebonden in oorsprong |
| Asbestsoort (vezeltype) | Crocidoliet aanwezig |
| Asbestconcentratie | Laag (< 50%) |
| Afschermingsgraad van het gehele materiaal | Geheel of deels vrij aan de buitenlucht, maar geen contact met binnenlucht |
| Toestand van het materiaal | Matig beschadigd, matig verweerd |

| Beschrijving | Dak bestaande uit leien |
| Asbestmateriaal | Dak- en gevelbekleding - Lei, shingle |

Het asbestmateriaal valt onder de mijlpaal van 2034.

Verwijderen

- Zorg voor een veilig beheer. Vermijd het beschadigen van het asbestmateriaal. Controleer de toestand jaarlijks op wijzigingen.
- Hemelwater dat afspoelt van asbestcement daken of gevels kan asbestdeeltjes bevatten. Gebruik het enkel voor gesloten circuits (bv. spoelen toiletten). Reinig na het vervangen van het dak of de gevel de dakgoten en regenwaterput of -ton om asbesthoudend sediment of slib te verwijderen

- Eenvoudige handelingen: mag via doe-het-zelf of door werknemer(s) met opleidingsattest eenvoudige handelingen  
Deze toepassing kan door een aannemer die over een opleidingsattest eenvoudige handelingen beschikt of door een particulier (doe-het-zelf), verwijderd worden indien er geen verhoogd risico op vrijgave van asbestvezels (max. concentratie 0,01 vezels/cm<sup>3</sup> - CODEX Art. VI.3-54) ontstaat en de toepassing voorafgaand wordt gefixeerd/bevochtigd; de individuele elementen zonder machinale werktuigen (boormachine, slijpschijf, hogedrukreiniger,...) en zonder breken of gooien een voor een losgemaakt worden; en ten slotte dubbel en luchtdicht verpakt weggevoerd worden naar een erkend afvalpunt (recyclagepark).

- Eenvoudige handelingen: enkel door erkend asbestverwijderaar  
Deze toepassing kan enkel door een erkende asbestverwijderaar verwijderd worden omdat er hier automatisch een verhoogd risico op vrijgave van asbestvezels (max. concentratie 0,01 vezels/cm<sup>3</sup> - CODEX - Art. VI.3-54) ontstaat. (Bron: VLAREM II: 6.4.0.1 par1, par2 en par3). Een erkend asbestverwijderaar moet ingeschakeld worden voor deze toepassingen die niet (kunnen) worden verwijderd door de couveuzezakmethode, door hermetische zone of door de materialen beschreven in Vlare II, art. 6.4.0.1 par2. (Bron: Leidraad bij het Inspectieprotocol)

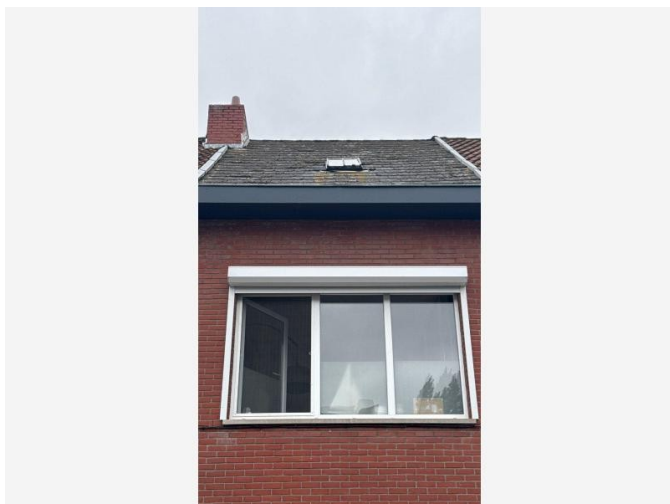
| Fiche 2: Schouw..... | 19 |

*Situeringsfoto*

**Reden:** Het te onderzoeken materiaal situeert zich hoger dan 3,50 m te rekenen vanaf een veilige ondergrond

**Uitleg van de asbestdeskundige:** De schouw bevat binnenin mogelijk een asbestcement rookgaskanaal. Laat dit onderzoeken bij eventuele werken.

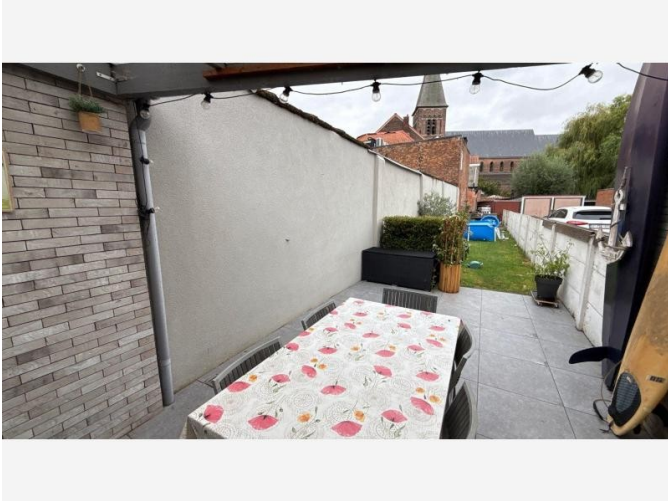
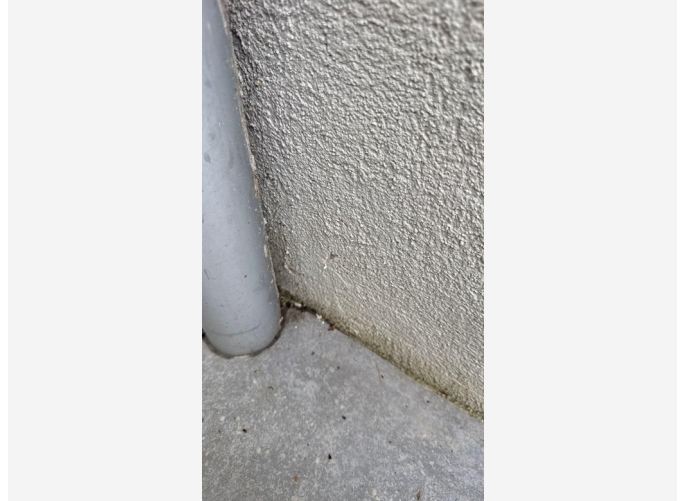
## Fiche 3: Crepi gevels

Overzichtsfoto

Detailfoto

Geen asbest

| # | Type | Referentie | Resultaat |
|---|---|---|---|
| 3.1 | Mengmonster | S2-Crepi | Geen asbest |

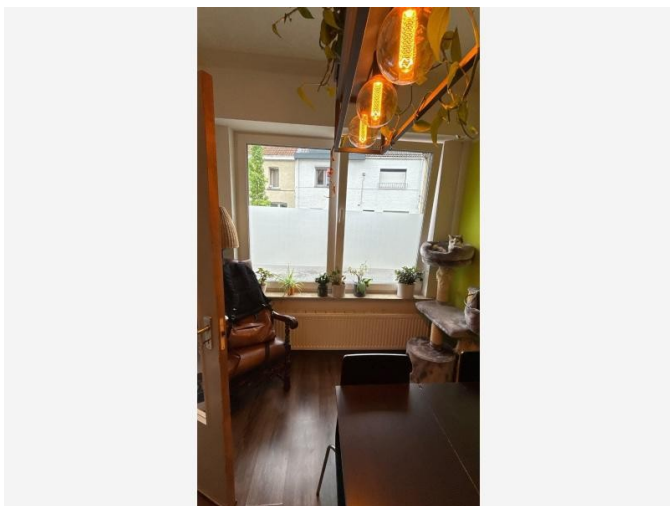
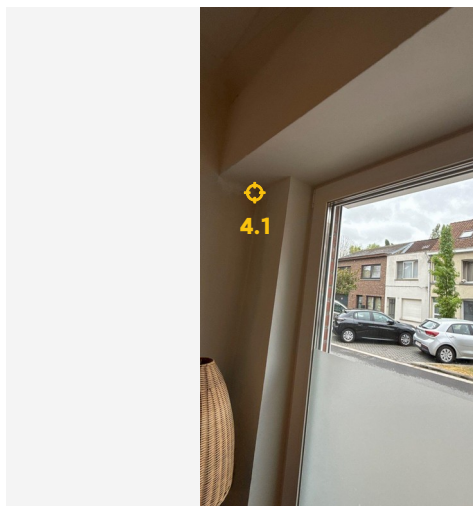
## Fiche 4: Pleisterwerk wanden

Overzichtsfoto

Detailfoto

Geen asbest

| # | Type | Referentie | Resultaat |
|---|---|---|---|
| 4.1 | Mengmonster | S1-Pleister muur | Geen asbest |

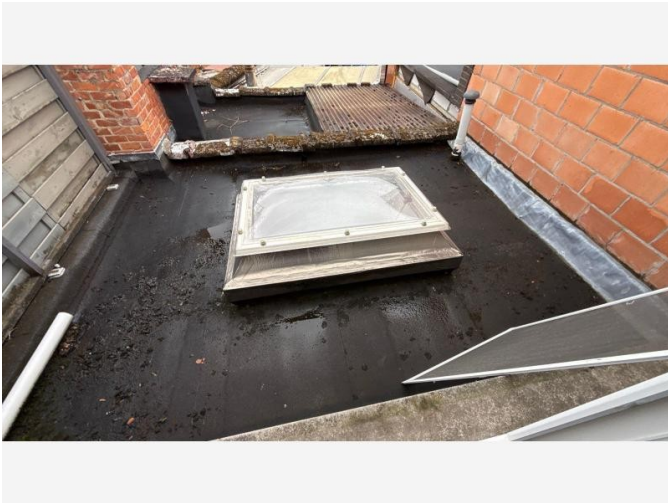
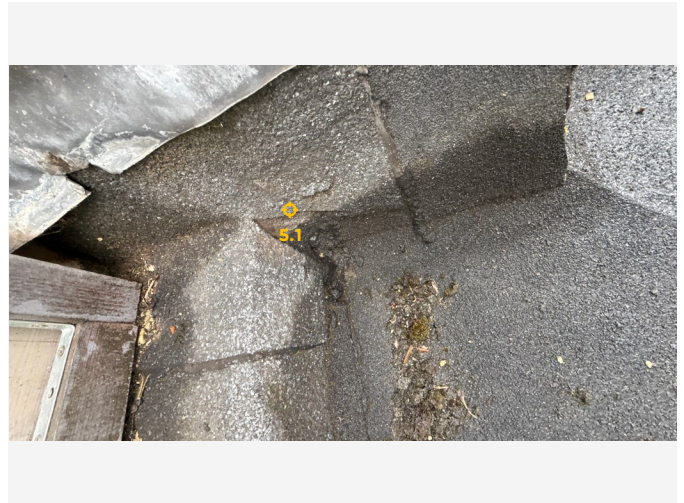
## Fiche 5: Roofing

Overzichtsfoto

Detailfoto

Geen asbest

| # | Type | Referentie | Resultaat |
|---|---|---|---|
| 5.1 | Puntmonster | S3-Roofing | Geen asbest |

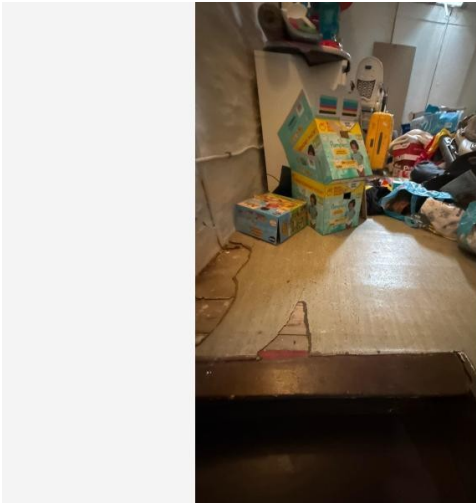
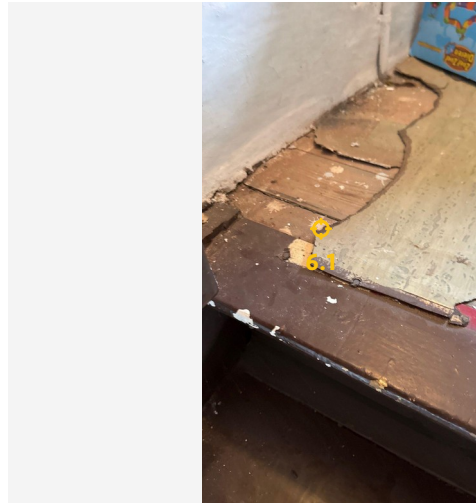
## Fiche 6: Vloerzeil

Overzichtsfoto

Detailfoto

Geen asbest

| # | Type | Referentie | Resultaat |
|---|---|---|---|
| 6.1 | Puntmonster | s4-Vloerzeil | Geen asbest |

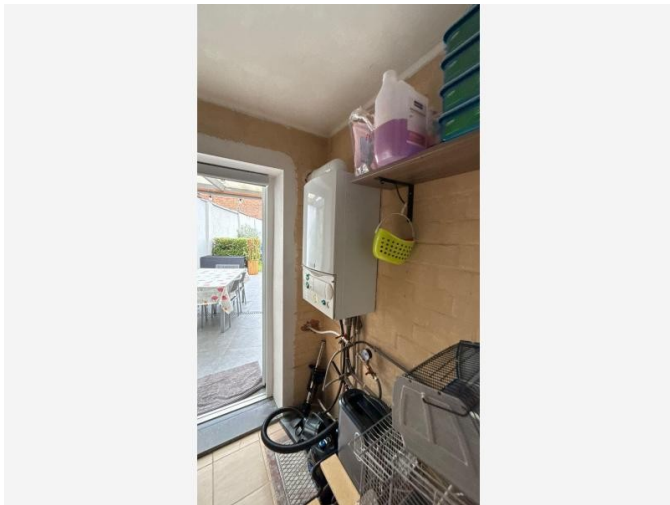
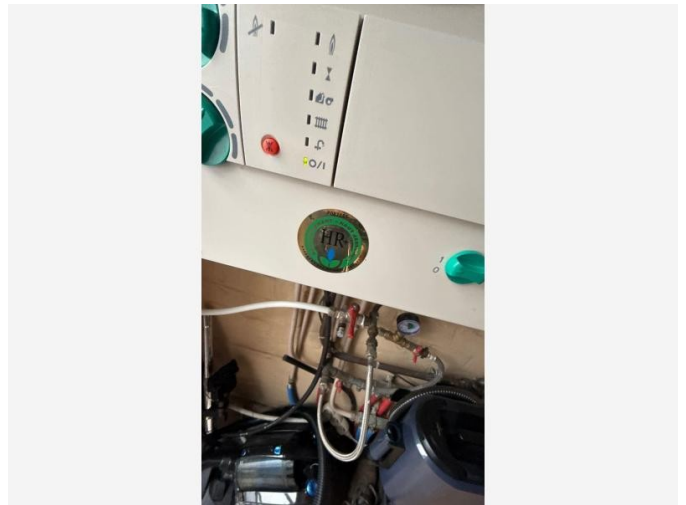
### Fiche 7: CV-ketel (niet verdacht)

| Beschrijving | Notitie | Terug te vinden op plannen |
|---|---|---|
| Fiche 7: CV-ketel (niet verdacht) | De CV-ketel (dichtingen, isolerend materiaal) is niet asbestverdacht. | - |

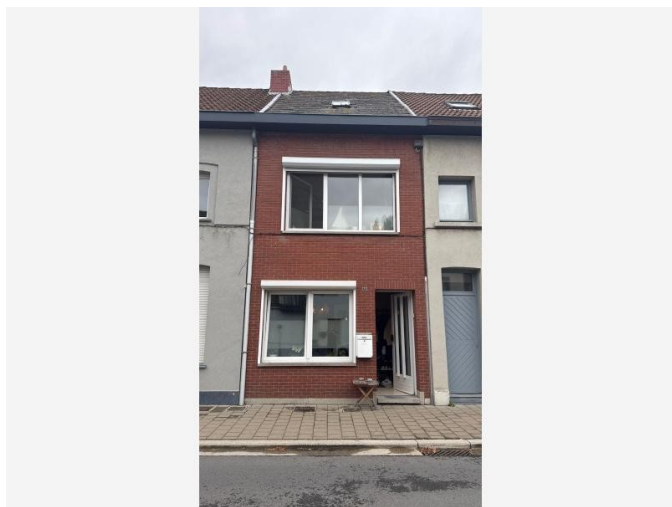
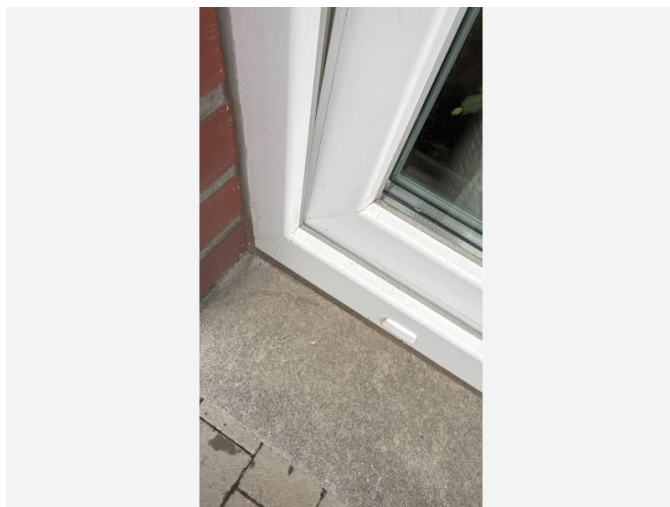
### Fiche 10: Mastiek (niet aanwezig)

| Beschrijving | Notitie | Terug te vinden op plannen |
|---|---|---|
| Fiche 10: Mastiek (niet aanwezig) | Er is geen asbestverdachte mastiek aanwezig. | - |

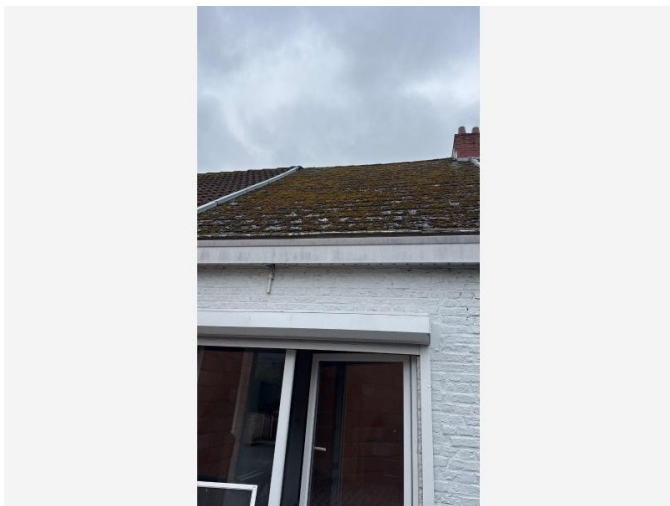
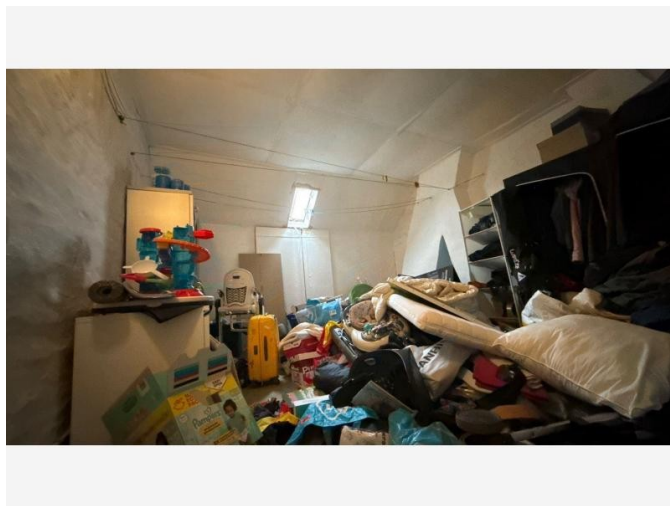
## Fiche 11: Onderdak niet waarneembaar

| Beschrijving | Notitie | Terug te vinden op plannen |
|---|---|---|
| Fiche 11: Onderdak niet waarneembaar | Er is geen asbestverdacht onderdak waarneembaar van binnenuit, noch van buitenaf. Bij werken, onderzoek of een eventueel aanwezig onderdak asbest bevat. | - |
