# Asbestinventarisatetest

Schoolstraat 3, 2830 Willebroek

Attestnummer : **20260902-000431.000**

Uitgegeven op : **02.09.2026**

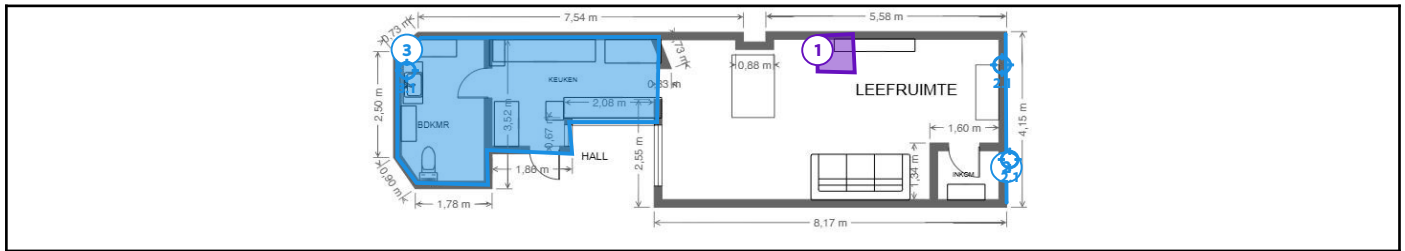
## Plan 1.4: gelijkvloers kopie

| Beschrijving | Type | Actie |
|---|---|---|
| 1. Schouw | Beperking | - |

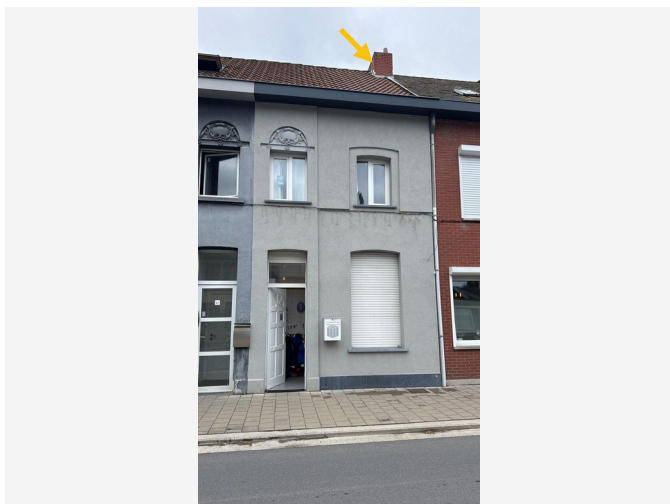
**Reden:** Het te onderzoeken materiaal situeert zich hoger dan 3,50 m te rekenen vanaf een veilige ondergrond

**Uitleg van de asbestdeskundige:** De schouw bevat binnenin mogelijk een asbestcement rookgaskanaal. Laat dit onderzoeken bij eventuele werken.

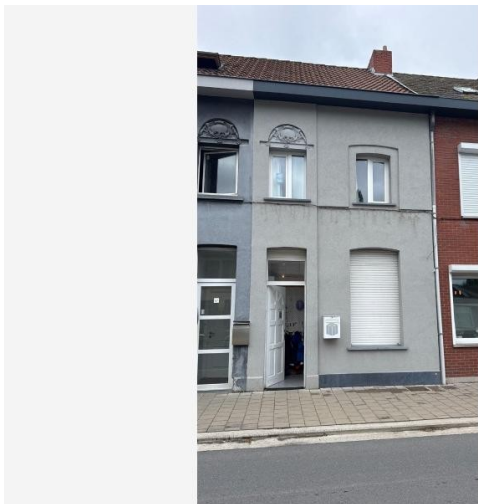
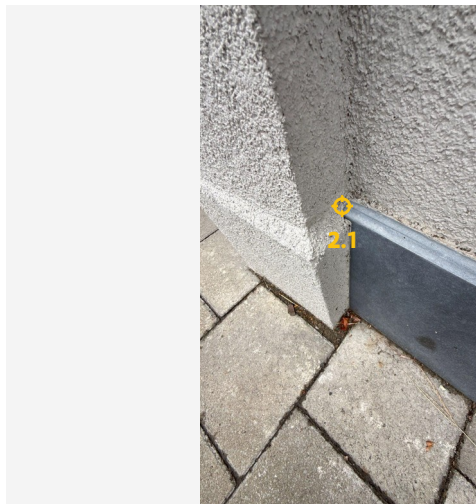
## Fiche 2: Crepi gevels

Geen asbest

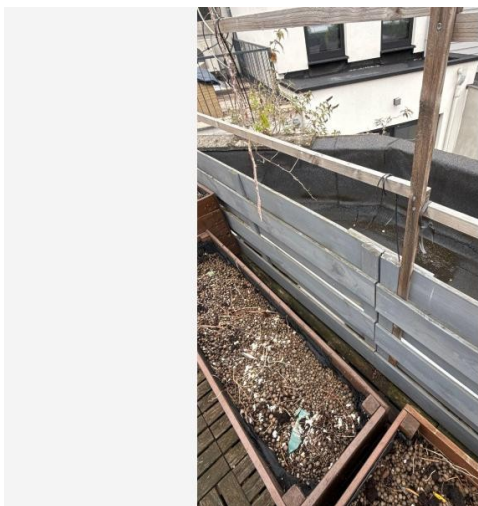
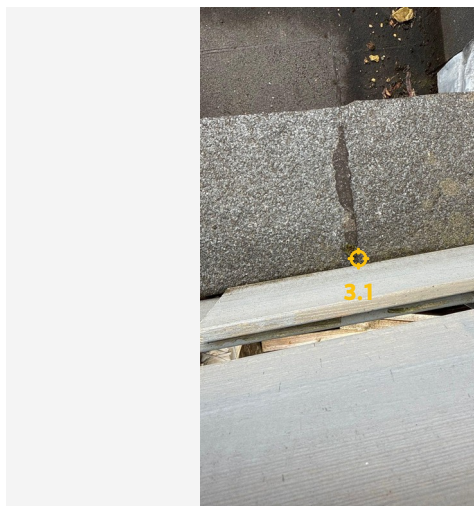
## Fiche 3: Roofing

Geen asbest

| Opmerking | Staalname tot op de eventuele onderliggende lagen is niet mogelijk zonder uitbreiding naar een destructief onderzoek. |

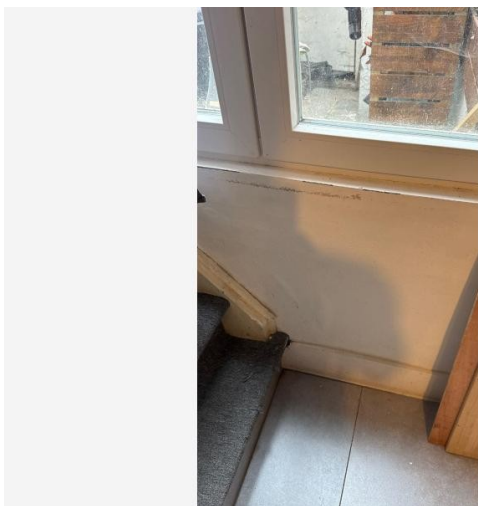
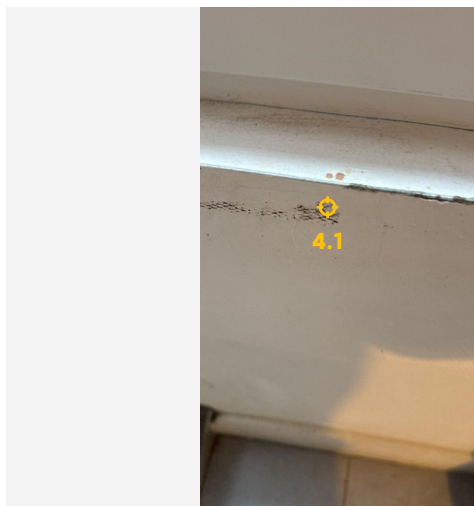
## Fiche 4: Pleisterwerk wanden

Geen asbest

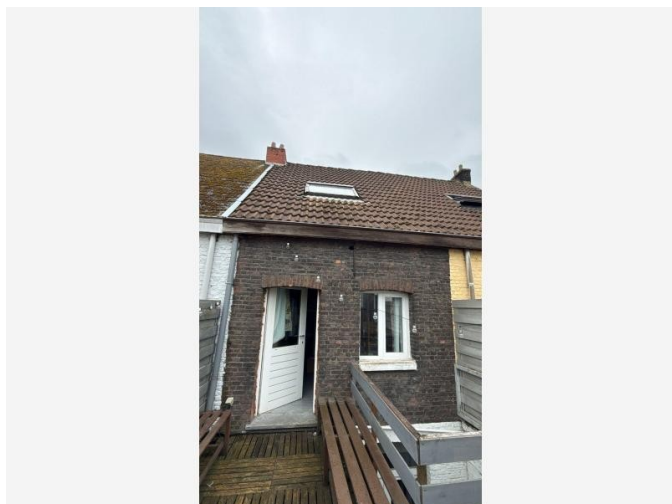
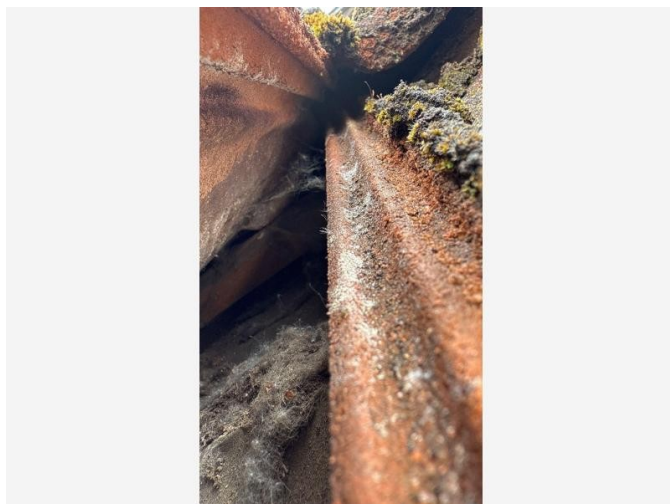
### Fiche 5: Dakbedekking bestaande uit pannen (niet verdacht)

| Beschrijving | Notitie | Terug te vinden op plannen |
|---|---|---|
| Fiche 5: Dakbedekking bestaande uit pannen (niet verdacht) | De dakbedekking is niet-asbestverdacht. | - |

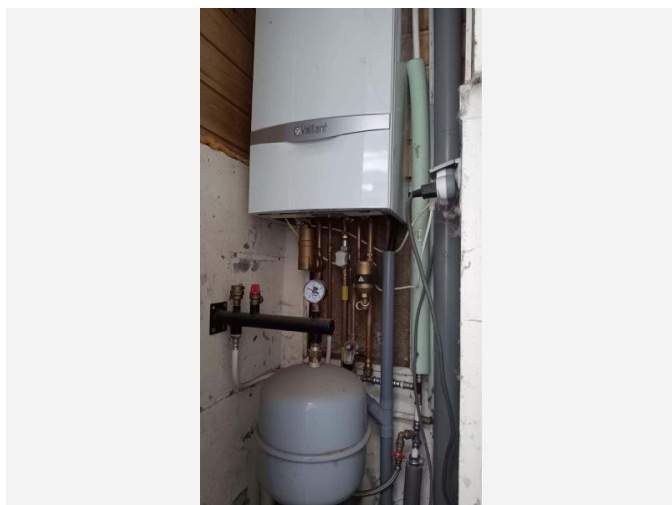
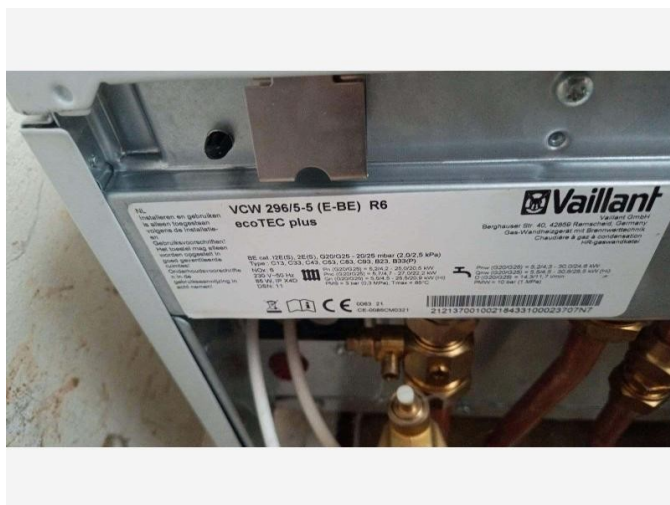
### Fiche 6: CV-ketel (niet verdacht)

| Beschrijving | Notitie | Terug te vinden op plannen |
|---|---|---|
| Fiche 6: CV-ketel (niet verdacht) | De CV-ketel (dichtingen, isolerend materiaal) is niet asbestverdacht. | - |

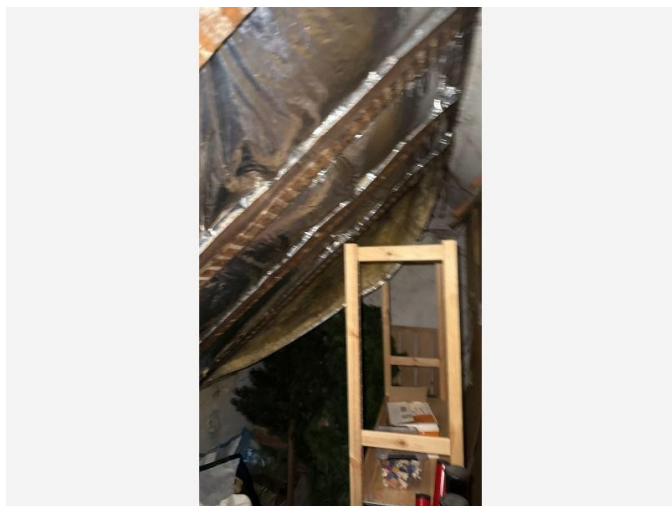
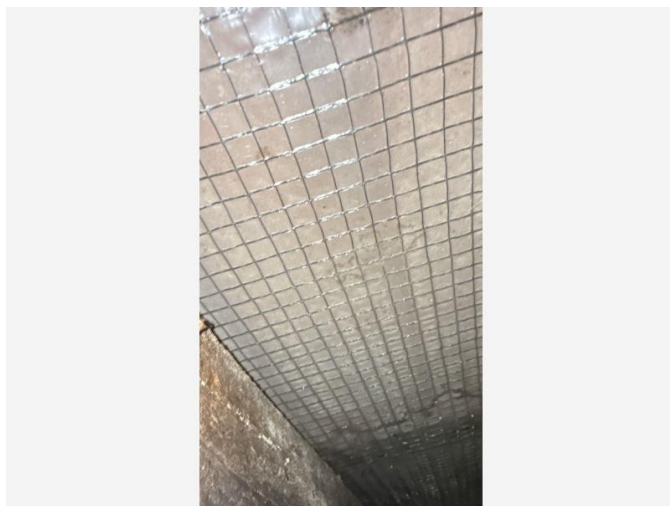
### Fiche 9: Geen asbestverdacht onderdak aangetroffen

| Beschrijving | Notitie | Terug te vinden op plannen |
|---|---|---|
| Fiche 9: Geen asbestverdacht onderdak aangetroffen | Na het optillen van een pan werd geen asbestverdacht onderdak aangetroffen. Dit betekent niet dat er geen onderdak aanwezig kan zijn op plaatsen die niet gecontroleerd werden. Bij werken, laat een eventueel aangetroffen onderdak controleren op aanwezigheid van asbest. | - |
