**Verslag huishoudelijke elektrische installatie op laagspanning en zeer lage spanning****Algemeen:**

| Referentie: <b>011-20260402-04</b> | Datum controle: <b>02/04/2026</b> |

| Adres installatie: <b>Oudestraat 50, 2820 - Bonheiden</b> | Nummer teller(s): <b>1LGZ0478629079</b> |

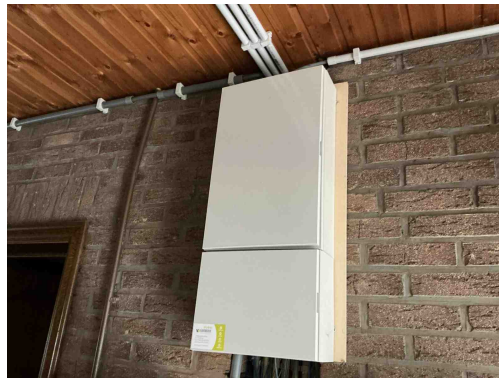
**B17** - De voedingsspanning is niet op elk bord vermeld (Boek 1: 3.1.3.3).  
*Opmerking: Oa bord 1*

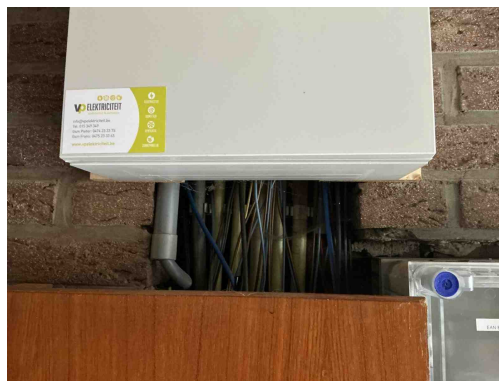
**C21** - Het gebruik van geleiders van het type VOB, zonder bijkomende afscherming is niet toegestaan (Boek 1: 5.2.9.6).  
*Opmerking: Oa onder bord 1*

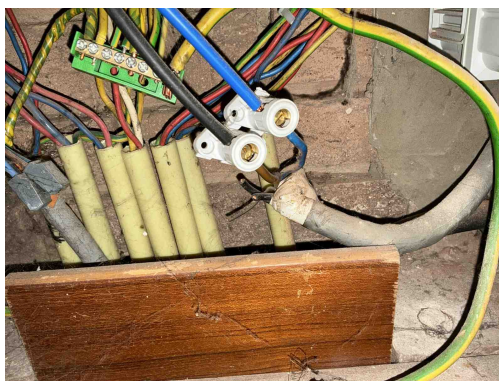
**C28** - Niet gebruikte leidingen onder spanning zijn niet op een degelijke manier geïsoleerd of verwijderd (Boek 1: 4.2.1.1).  
*Opmerking: Oa onder bord 1*

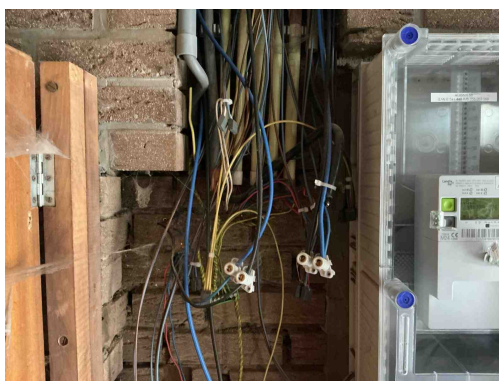
**T02** - Gevaar voor rechtstreekse aanraking: genaakbare delen onder spanning (Boek 1: 4.2.2).

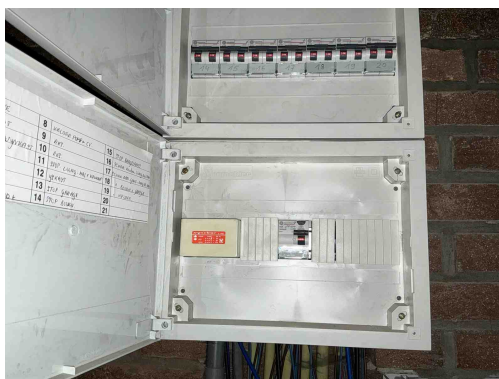
**C26** - De verbindingen zijn niet gebeurd in borden, in aftakdozen, aan de klemmen van contactdozen, schakelaars of in de verlichtingstoestellen (Boek 1: 5.2.6.1).

*Opmerking: Oa onder bord 1, berging*

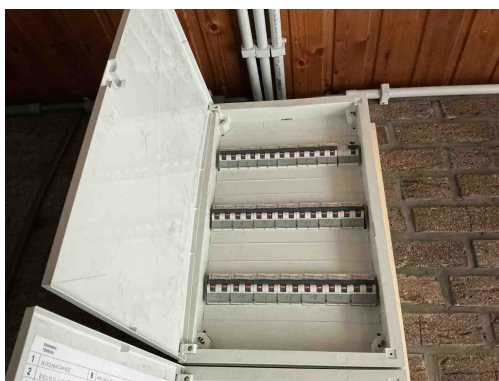
**C26** - De verbindingen zijn niet gebeurd in borden, in aftakdozen, aan de klemmen van contactdozen, schakelaars of in de verlichtingstoestellen (Boek 1: 5.2.6.1).

*Opmerking: Oa onder bord 1, berging*

**B02** - Het elektrisch verdeelbord is onvoldoende bereikbaar (Boek 1: 5.3.5.1).

*Opmerking: Oa bord 2 te hoog, bord 3 in kast*

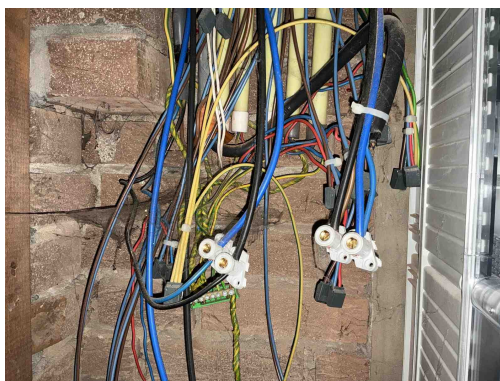
**C26** - De verbindingen zijn niet gebeurd in borden, in aftakdozen, aan de klemmen van contactdozen, schakelaars of in de verlichtingstoestellen (Boek 1: 5.2.6.1).

*Opmerking: Oa onder bord 1, berging*

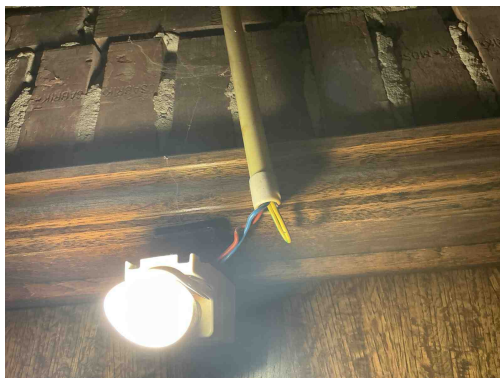
**C26** - De verbindingen zijn niet gebeurd in borden, in aftakdozen, aan de klemmen van contactdozen, schakelaars of in de verlichtingstoestellen (Boek 1: 5.2.6.1).

*Opmerking: Oa onder bord 1, berging*

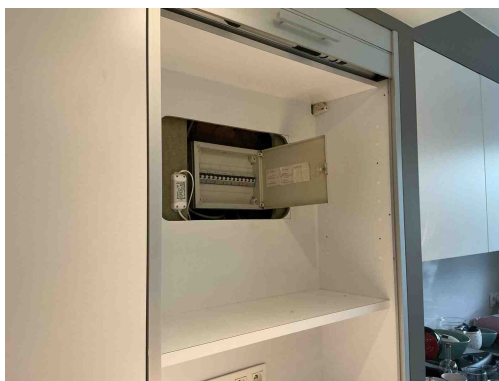
**B02** - Het elektrisch verdeelbord is onvoldoende bereikbaar (Boek 1: 5.3.5.1).

*Opmerking: Oa bord 2 te hoog, bord 3 in kast*

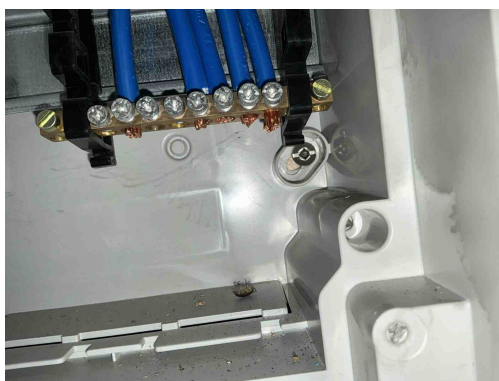
**T21** - Het elektrisch materieel is niet geplaatst volgens de voorschriften van de fabrikant/ regels van goed vakmanschap . (Boek 1: 1.4.1.3)

*Opmerking: Oa ophangvijzen bord 1*

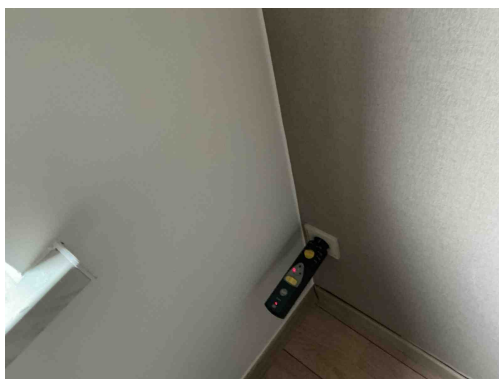
**A16** - Er is geen continuïteit van de beschermingsgeleider van de contactdoos (Boek 1: 5.4.3.4).  
*Opmerking: Oa slaapkamer , boven extra bergruimte*

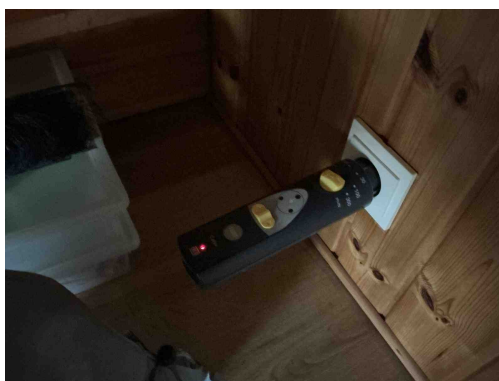
**A16** - Er is geen continuïteit van de beschermingsgeleider van de contactdoos (Boek 1: 5.4.3.4).  
*Opmerking: Oa slaapkamer , boven extra bergruimte*

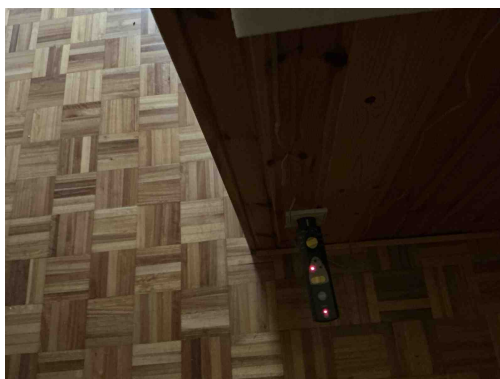
**A16** - Er is geen continuïteit van de beschermingsgeleider van de contactdoos (Boek 1: 5.4.3.4).  
*Opmerking: Oa slaapkamer, boven extra bergruimte*

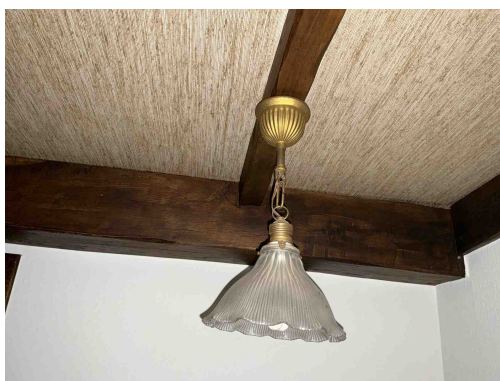
Klasse 0 toestel is niet toegestaan  
*Opmerking: Oa hal*
