Asbestinventarisattest

Dokter Persoonslaan 23, 2830 Willebroek

Attestnummer : **20260322-000161.000**
Uitgegeven op : **22.03.2026**
Geldig tot : **Onbeperkt** (tenzij de toestand wijzigt)

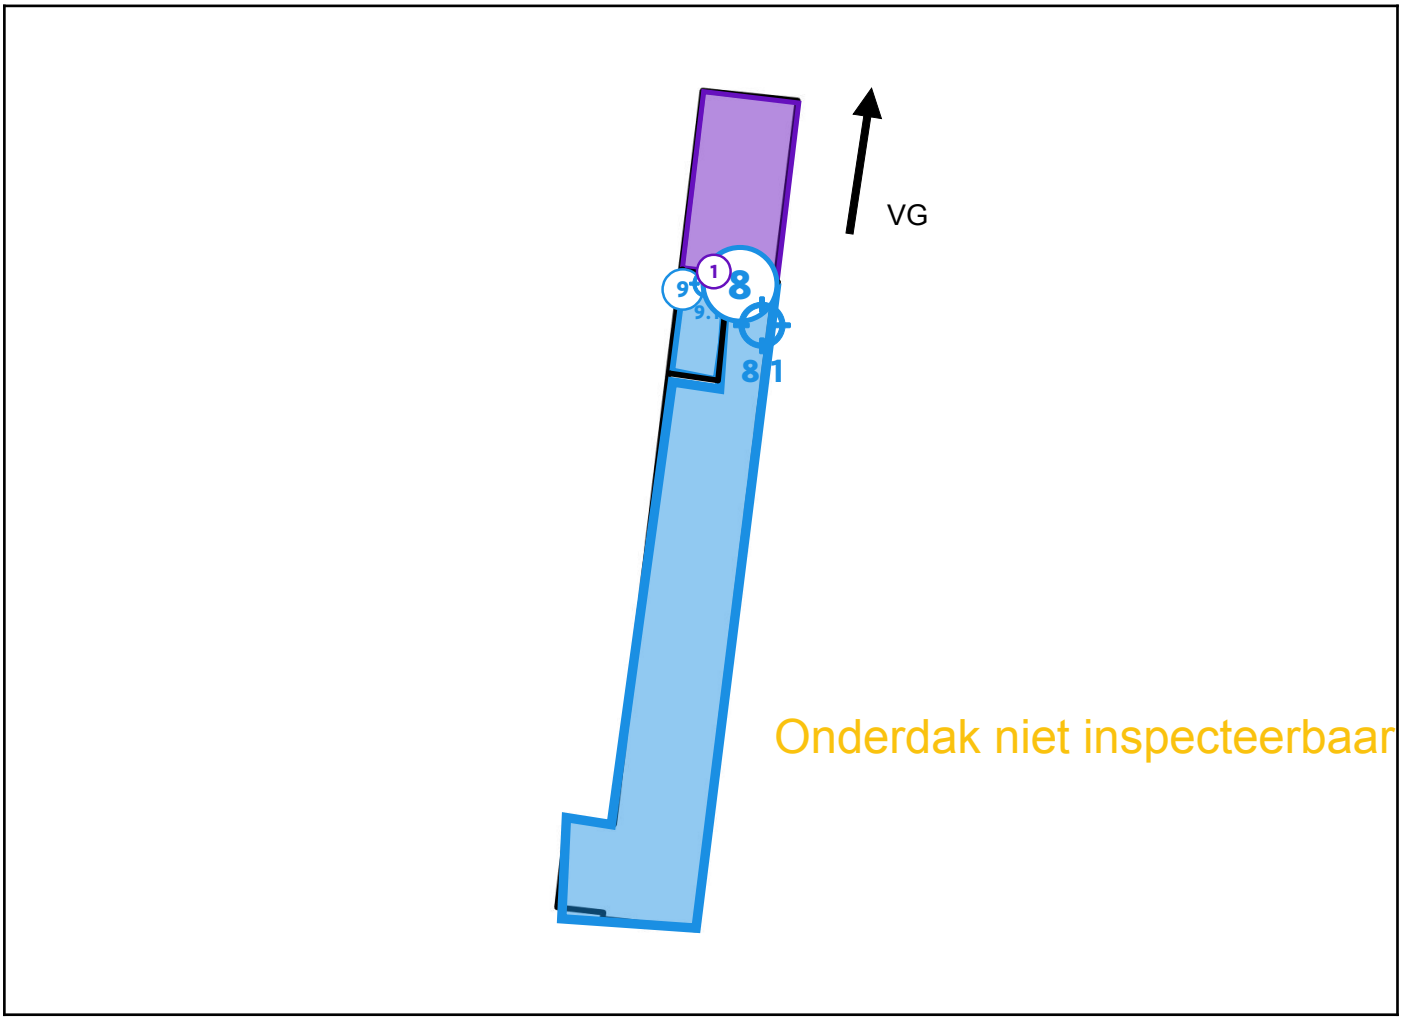
Plan 1.1: Daken

Beschrijving	Type	Actie
1. Dakbedekking (>3,50m)	Beperking	-
8. Dakbedekking magazijn Roofing	Geen asbest	-
8.1 Code: M03	Puntmonster	-
9. Dakbedekking achterbouw Roofing	Geen asbest	-
9.1 Code: M04	Puntmonster	-
14. Onderdak	Overige ruimte of materiaal	-

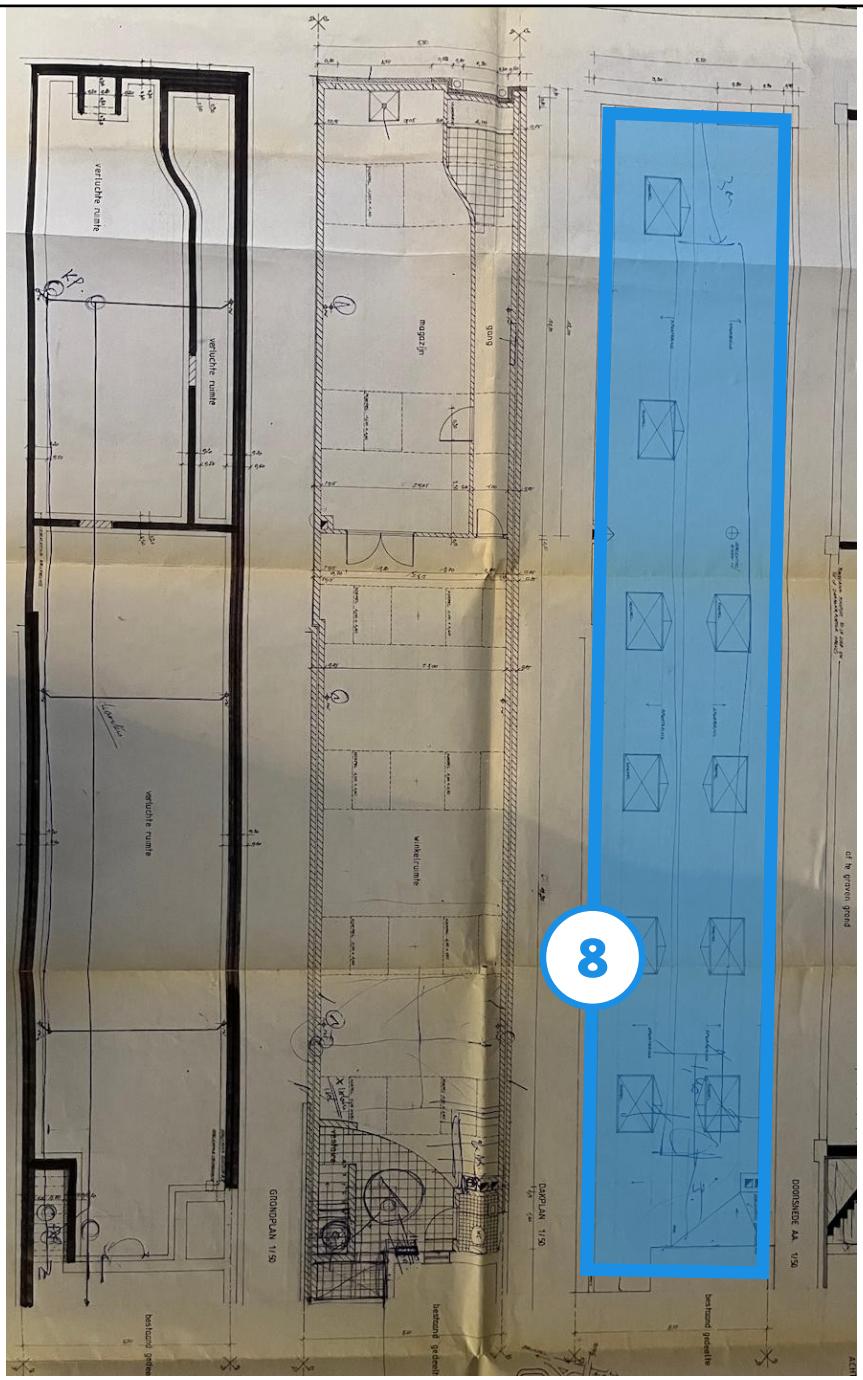
Plan 1.2: Magazijn

Geen pleisterwerk aangetroffen

Beschrijving	Type	Actie
6. Pleisterwerk wanden	Geen asbest	-

8. Dakbedekking magazijn Roofing	Geen asbest	-

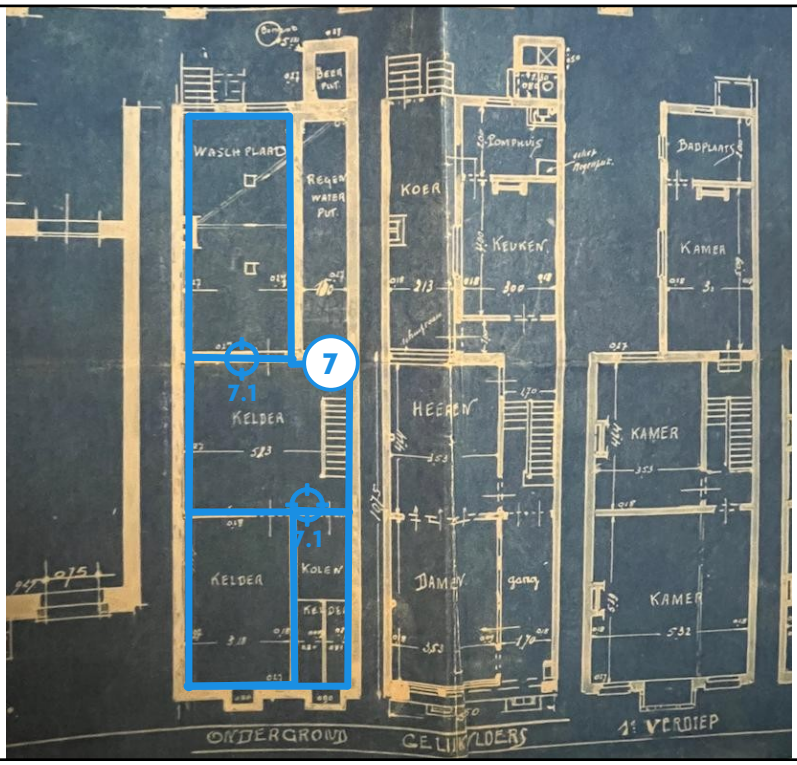
Plan 1.3: Kelder

Beschrijving	Type	Actie
7. Cementering kelder	Geen asbest	-
7.1 Code: M02	Mengmonster	-

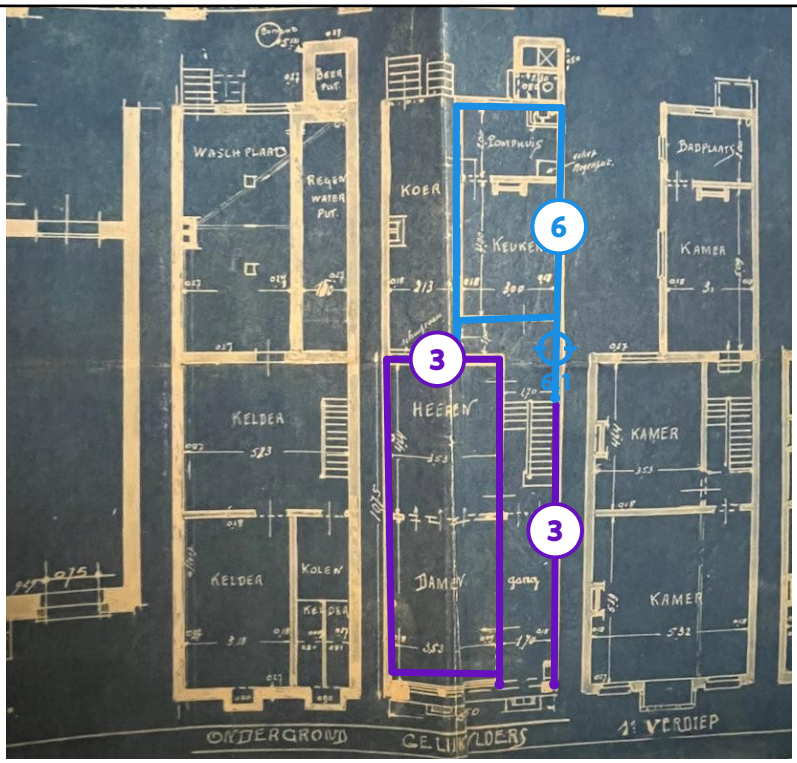
Plan 1.4: Gelijkvloers

Geen verdachte vloerbedekking aangetroffen

Beschrijving	Type	Actie
2. Vloerbekleding - Niet verdacht	Advies	-
3. Valse wand(en)/voorzetwand(en) - Gipskarton-Pvc-hout	Advies	-
6. Pleisterwerk wanden	Geen asbest	-
6.1 Code: M01	Mengmonster	-

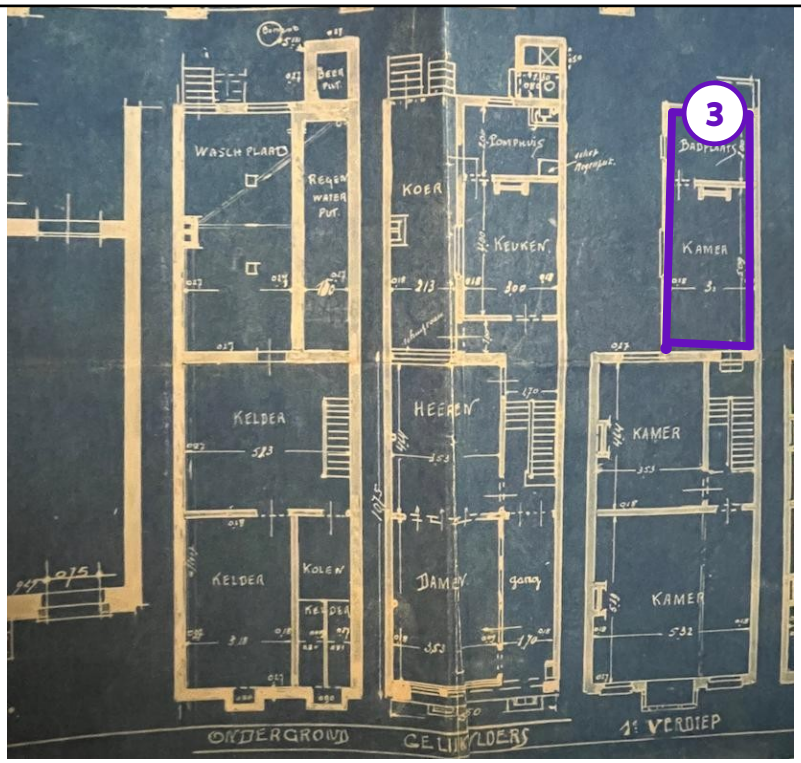
Plan 1.6: Verdieping +1

Geen verdachte kit aangetroffen
Geen verdachte vloerbdekking aangetroffen
Alle muren bevatten pleisterwerk, exclusief keuken

Beschrijving	Type	Actie
2. Vloerbekleding - Niet verdacht	Advies	-
3. Valse wand(en)/voorzetwand(en) - Gipskarton-Pvc-hout	Advies	-
6. Pleisterwerk wanden	Geen asbest	-
11. Afkittingsmateriaal (mastiek,kit,...) aan schrijnwerk - Niet aanwezig	Overige ruimte of materiaal	-

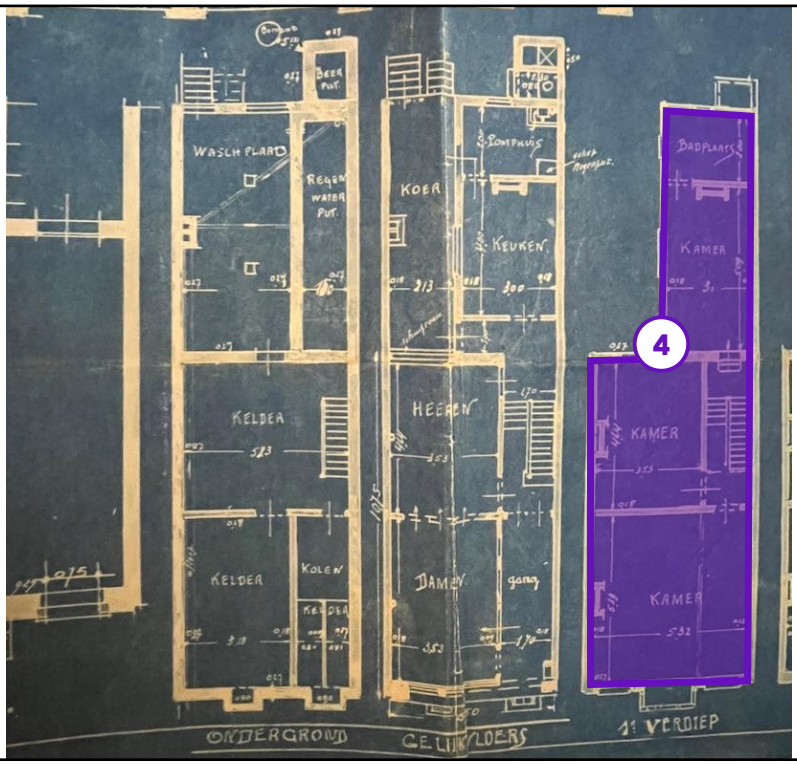
Plan 1.7: Verdieping +1

Beschrijving	Type	Actie
4. Plafondafwerking in gipskarton/hout/pvc	Advies	-

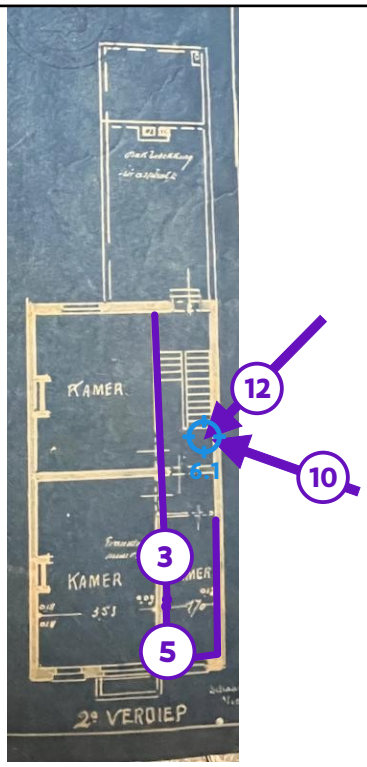
Plan 1.8: Verdieping +2

Geen verdachte kit aangetroffen

Alle muren bevatten pleisterwerk, exclusief badkamer

Beschrijving	Type	Actie
3. Valse wand(en)/voorzetwand(en) - Gipskarton-Pvc-hout	Advies	-
5. Tegellijm achter wandtegels & plinten	Advies	-
6. Pleisterwerk wanden	Geen asbest	-
6.1 Code: M01	Mengmonster	-
10. Rookgaskanalen - niet verdacht	Overige ruimte of materiaal	-
11. Afkittingsmateriaal (mastiek,kit,...) aan schrijnwerk - Niet aanwezig	Overige ruimte of materiaal	-
12. Materialen aan de stookketel(dichtingen, isol mat,...) niet verdacht	Overige ruimte of materiaal	-

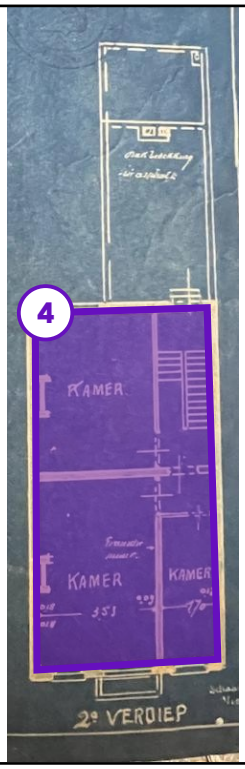
Plan 1.9: Verdieping +2

Beschrijving	Type	Actie
4. Plafondafwerking in gipskarton/hout/pvc	Advies	-

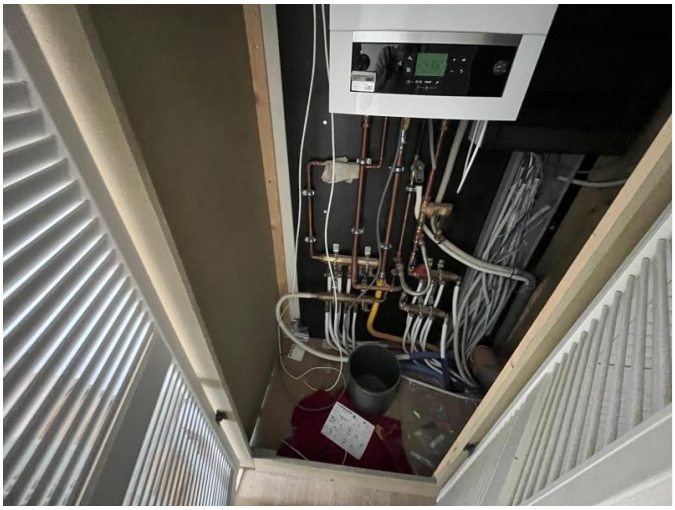
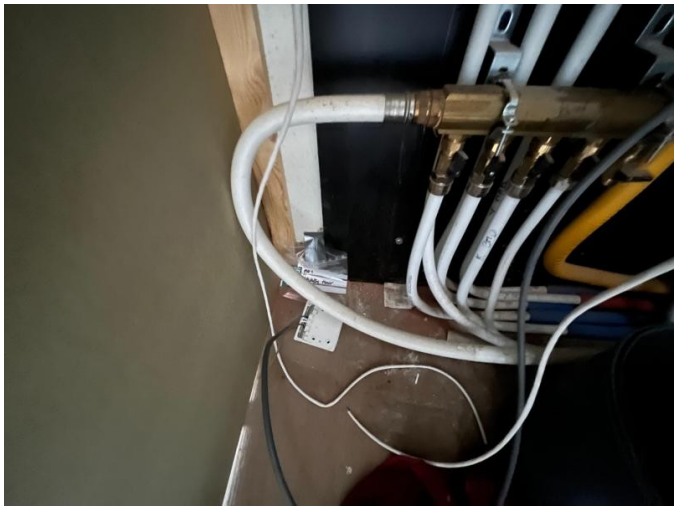
Fiche 6: Pleisterwerk wanden

Conclusie

Geen asbest

#	Type	Referentie	Resultaat
6.1	Mengmonster	M01	Geen asbest

Beschrijving	Pleisterwerk wanden
Omgeving	Binnen
Primaire drager	Binnenwand
Bindmiddel van materiaal	Gips - kalk
Gebondenheid op basis van bindmiddel	Niet-hechtgebonden
Hoeveelheid (oppervlakte - dikte - aantal)	• 300,00 m^2 - 1,00 cm - 1 stuk
Totaal volume	3,00 m^3
Identificatiemethode	Een monstername door de asbestdeskundige met laboanalyse door een asbestlabo.
Destructieve handeling voor identificatie	Nee
Opmerking	De hoeveelheid betreft een schatting. Het materiaal werd bemonsterd op de volgende locaties: stooklokaal (traphal) berging, Het materiaal op volgende verplichte locatie werd niet bemonsterd wegens: natte ruimtes bevatten voorzetwanden of betegeling
