# Verslag huishoudelijke elektrische installatie op laagspanning en zeer lage spanning

| Referentie: **009-20260731-01** | Datum controle: **31/07/2026** |

| Adres installatie: | **Rijmenamseweg 3 2, 2820 - Bonheiden** | Nummer teller(s): | **1sag1105355605** |

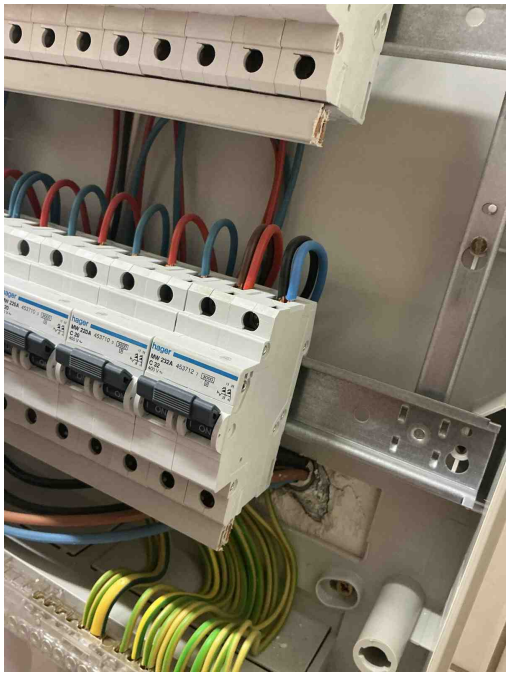
| **T21** | Het elektrisch materieel is niet geplaats volgens de voorschriften van de fabrikant/ regels van goed vakmanschap . (Boek 1: 1.4.1.3)<br>*Opmerking: Ophanging vijzen niet afgedekt, camaansluiting niet afgedekt,* |

**T21** - Het elektrisch materieel is niet geplaats volgens de voorschriften van de fabrikant/ regels van goed vakmanschap . (Boek 1: 1.4.1.3)
*Opmerking: Ophanging vijzen niet afgedekt, camaansluiting niet afgedekt,*

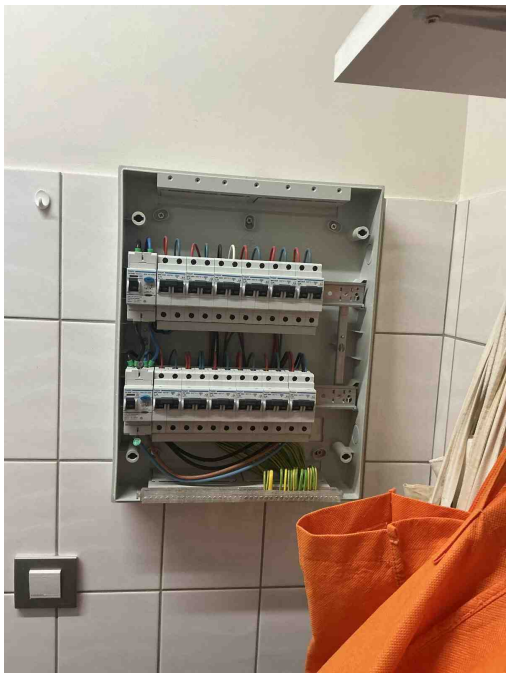
**T21** - Het elektrisch materieel is niet geplaats volgens de voorschriften van de fabrikant/ regels van goed vakmanschap . (Boek 1: 1.4.1.3)
*Opmerking: Ophanging vijzen niet afgedekt, camaansluiting niet afgedekt,*
