Asbestinventarisattest

Schuttersvest 24/702, 2800 Mechelen

Attestnummer : **20260908-000384.000**
Uitgegeven op : **08.09.2026**
Geldig tot : **08.09.2036**

Asbestveilig (maar niet asbestvrij)

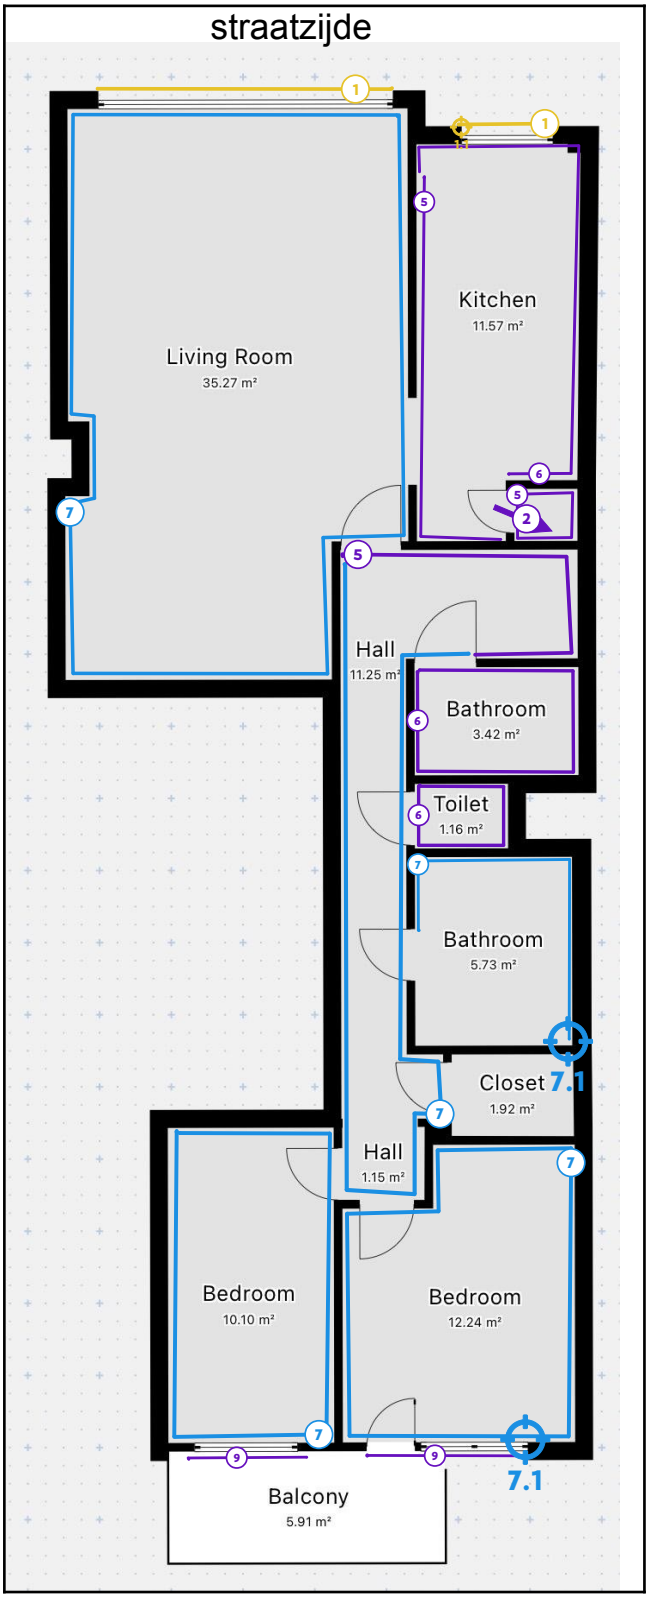
Plan 1.1: Plan appartement

1. Kit kozijn-muur (met staalname) aluminium raam	Asbestmateriaal	Zorgvuldig beheren
1.1 Code: 3 kit kozijn-muur	Puntmonster	-
2. Vast luik keuken	Beperking	-
5. Ruimte achter wanden	Advies	-
6. Tegellijm niet zichtbaar	Advies	-
7. Muurpleister	Geen asbest	-
7.1 Code: 1 muurpleister	Mengmonster	-
9. Kit niet verdacht (visueel vastgesteld)	Overige ruimte of materiaal	-

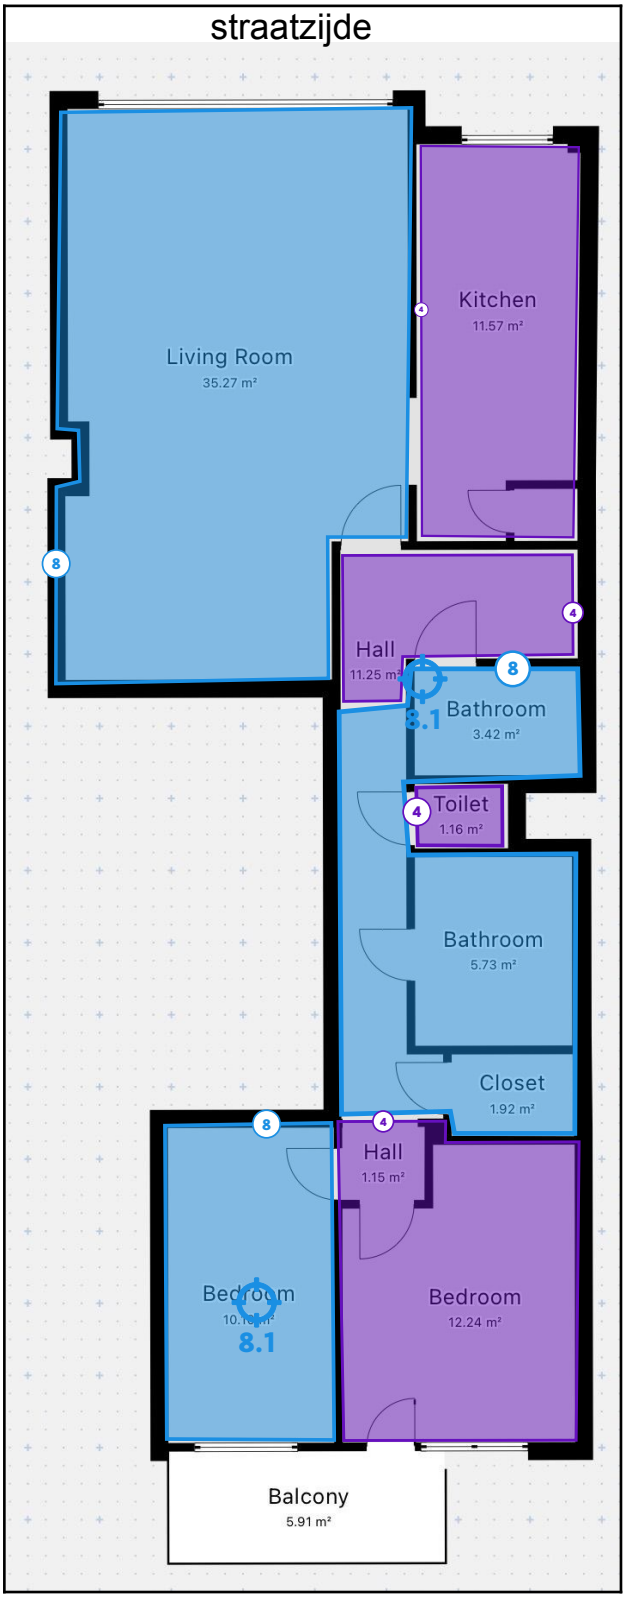
Plan 1.2: Plan appartement

4. Ruimte achter plafonds	Advies	-
8. Plafondpleister	Geen asbest	-
8.1 Code: 2 plafondpleister	Mengmonster	-

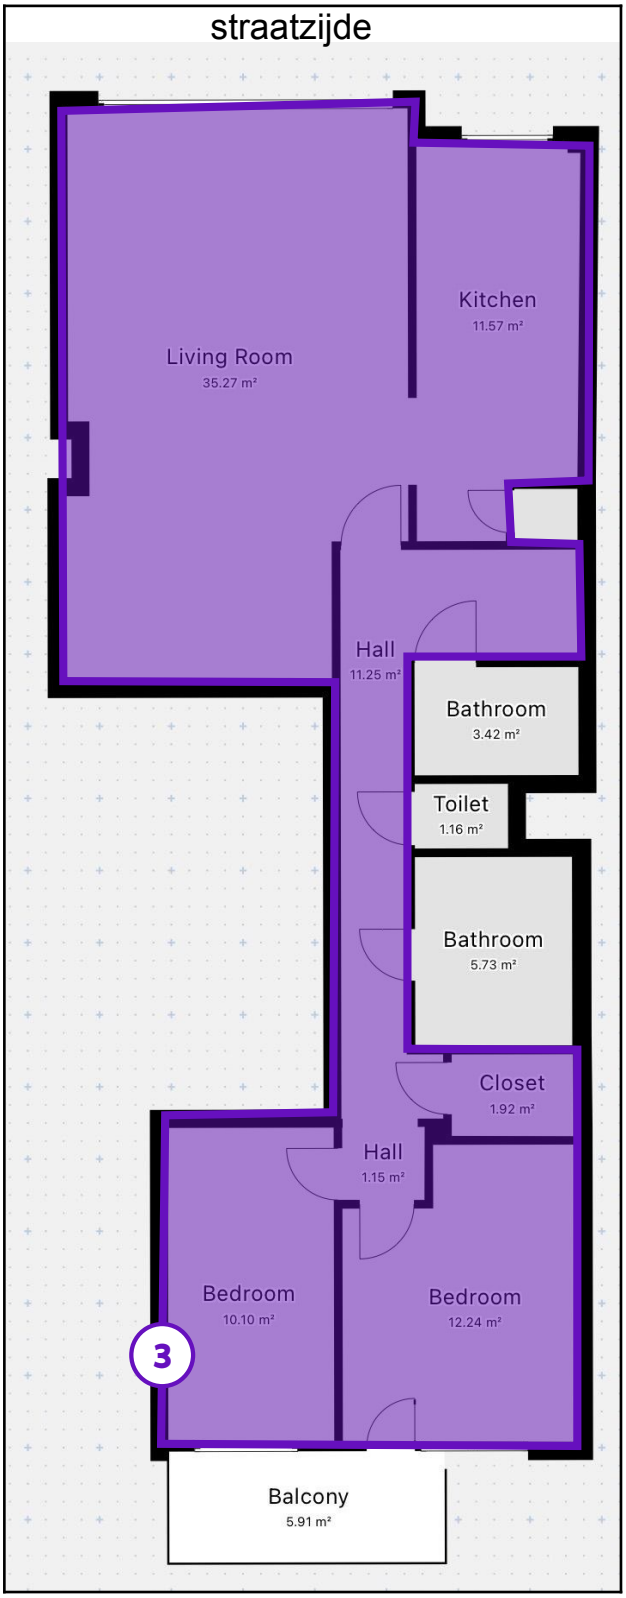
Plan 1.3: Plan appartement

3. laminaat vloer	Advies	-

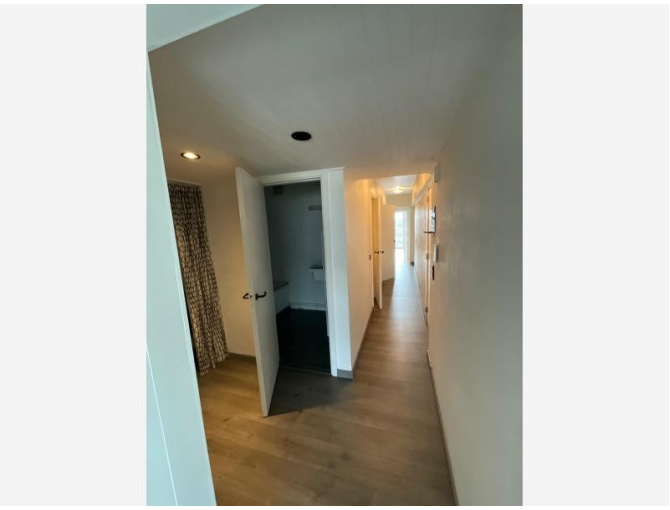
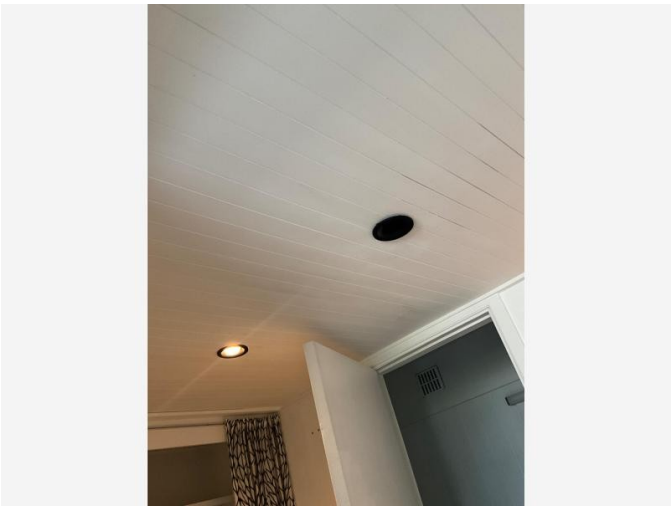
Fiche 4: Ruimte achter plafonds

Er zijn plafonds afgewerkt met valse plafonds. Het is niet duidelijk of er pleisterwerk of ander verdacht asbestmateriaal aanwezig is achter / op deze valse plafonds, het is aangewezen om bijkomend onderzoek uit te voeren bij werken. Zonder destructieve handeling is het niet mogelijk om na te gaan of er asbesthoudende materialen aanwezig zijn achter de plafond afwerking. Als bij sloop of renovatie blijkt dat er achter deze plafonds nog pleisterwerk of asbest verdachte toepassingen aanwezig zijn, moet dit bemonsterd worden.

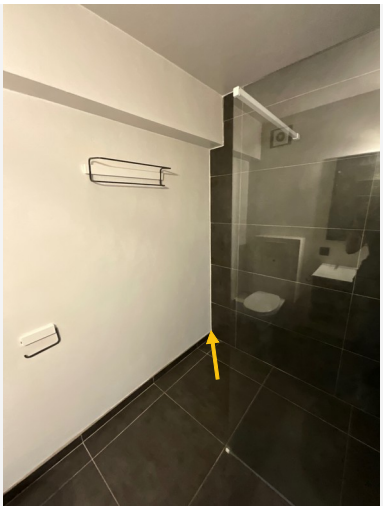
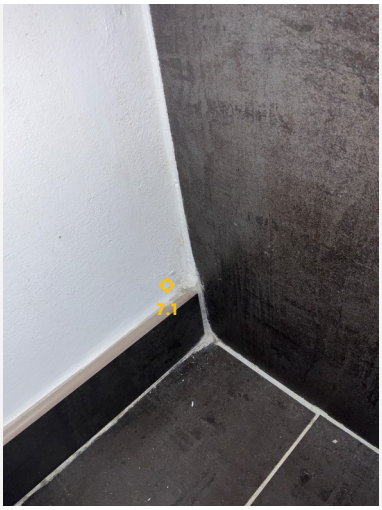
Fiche 7: Muurpleister

Geen asbest

#	Type	Referentie	Resultaat
7.1	Mengmonster	1 muurpleister	Geen asbest

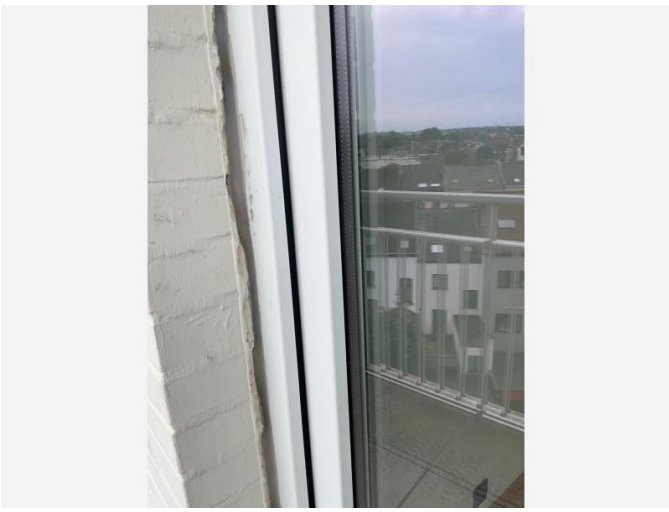
Beschrijving	Notitie	Terug te vinden op plannen
Fiche 9: Kit niet verdacht (visueel vastgesteld)	De gebruikte siliconen kit is niet asbestverdacht (zowel raam-kader als kader-gevel)	Plan 1.1: Plan appartement
