Verslag huishoudelijke elektrische installatie op laagspanning en zeer lage spanning

Referentie: **011-20260827-02**	Datum controle: **27/08/2026**
Keurder: **011**

Eigenaar:	**Onbekend**	EAN-code:	**541448820060880846**
Adres installatie:	**Schuttersvest 24 bus 702, 2800 - Mechelen**	Nummer teller(s):	**1LGZ0570446886**
		Distributienetbeheerder installatie:	**Fluvius**
Datum uitvoering installatie:	☑ Vóór 01/10/1981 ☑ Tussen 01/10/1981 en 01/06/2020 ☐ Vanaf 01/06/2020		
Type:	☑ Wooneenheid ☐ Niet-huishoudelijk ☐ PV ☐ Batterij ☐ Laadpaal

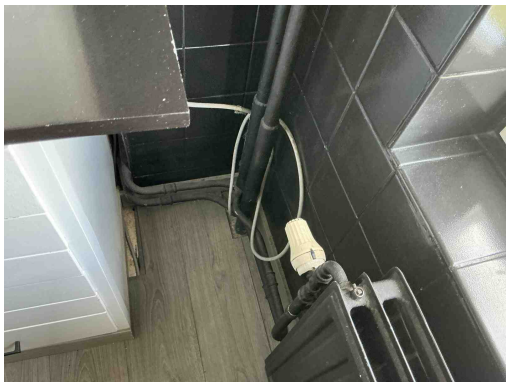
T10 - Bepaalde contactdozen en/of schakelaars zijn niet degelijk bevestigd (Boek 1: 1.4.1.3).
Opmerking: Oa keuken

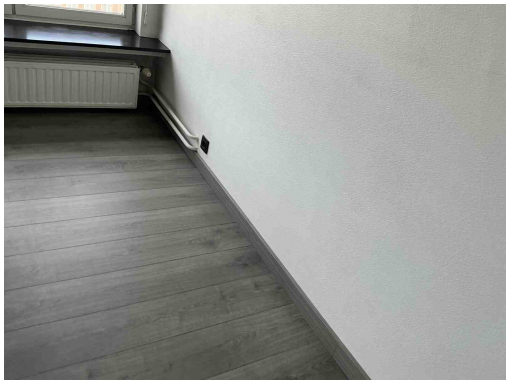
C13 - Onvoldoende bevestiging van de leiding(en) (Boek 1: 5.2.9.5).
Opmerking: Oa keuken

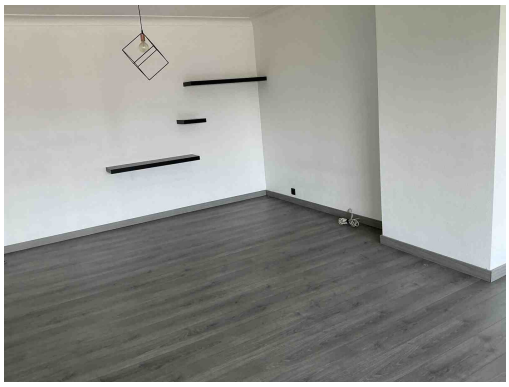
A20 - Er bevindt zich een contactdoos zonder beschermingsgeleider in de elektrische installatie. Deze is niet geplaatst achter een differentieelstroombeschermingsinrichting met grote (max. 30mA) of zeer grote (max. 10mA)gevoeligheid.
Opmerking: Oa keuken , woonkamer , badkamer, ...

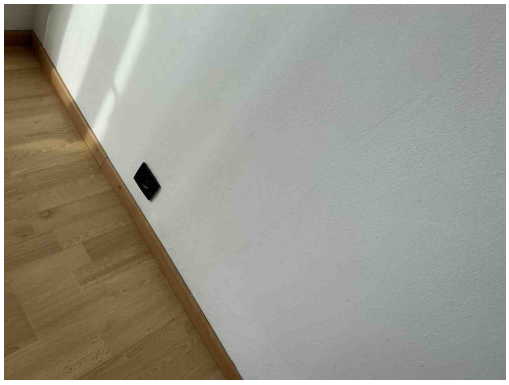
A20 - Er bevindt zich een contactdoos zonder beschermingsgeleider in de elektrische installatie. Deze is niet geplaatst achter een differentieelstroombeschermingsinrichting met grote (max. 30mA) of zeer grote (max. 10mA)gevoeligheid.
Opmerking: Oa keuken , woonkamer , badkamer, ...

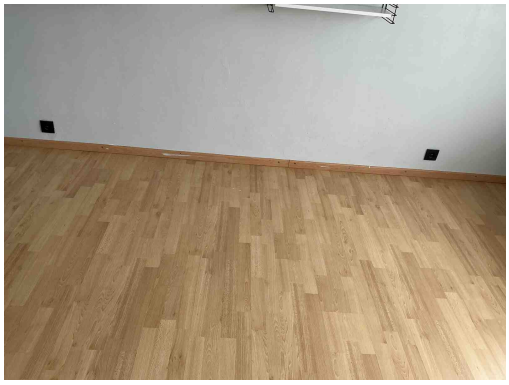
A20 - Er bevindt zich een contactdoos zonder beschermingsgeleider in de elektrische installatie. Deze is niet geplaatst achter een differentieelstroombeschermingsinrichting met grote (max. 30mA) of zeer grote (max. 10mA)gevoeligheid.
Opmerking: Oa keuken , woonkamer , badkamer, ...

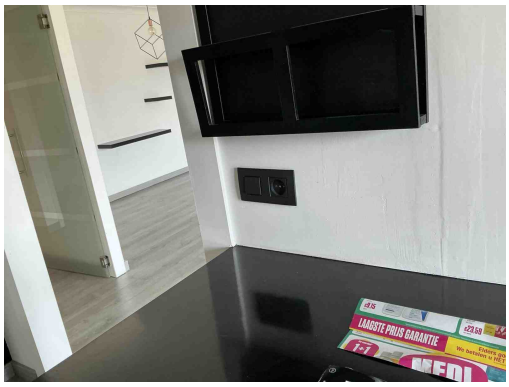
A20 - Er bevindt zich een contactdoos zonder beschermingsgeleider in de elektrische installatie. Deze is niet geplaatst achter een differentieelstroombeschermingsinrichting met grote (max. 30mA) of zeer grote (max. 10mA)gevoeligheid.
Opmerking: Oa keuken , woonkamer , badkamer, ...

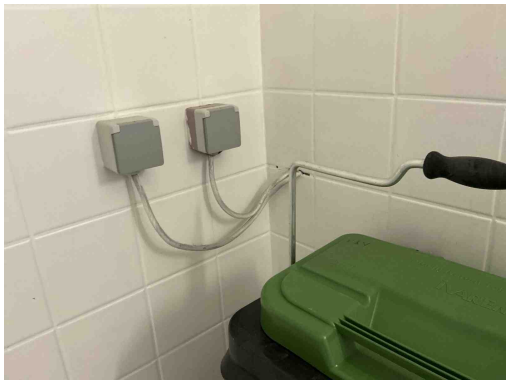
A20 - Er bevindt zich een contactdoos zonder beschermingsgeleider in de elektrische installatie. Deze is niet geplaatst achter een differentieelstroombeschermingsinrichting met grote (max. 30mA) of zeer grote (max. 10mA)gevoeligheid.
Opmerking: Oa keuken , woonkamer , badkamer, ...

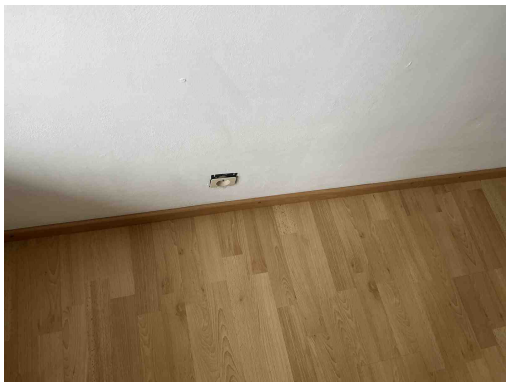
C38 - Het gebruikte kabeltype (snoerkabel) voldoet niet aan de specificaties die van toepassing zijn op voedingsleidingen voor vaste installatie (Boek 1: 1.4.2.1, 5.2.6.2).
Opmerking: Oa berging
