Asbestinventarisattest

Battelsesteenweg 327, 2800 Mechelen

Attestnummer : **20261009-000311.000**
Uitgegeven op : **09.10.2026**
Geldig tot : **Onbeperkt** (tenzij de toestand wijzigt)

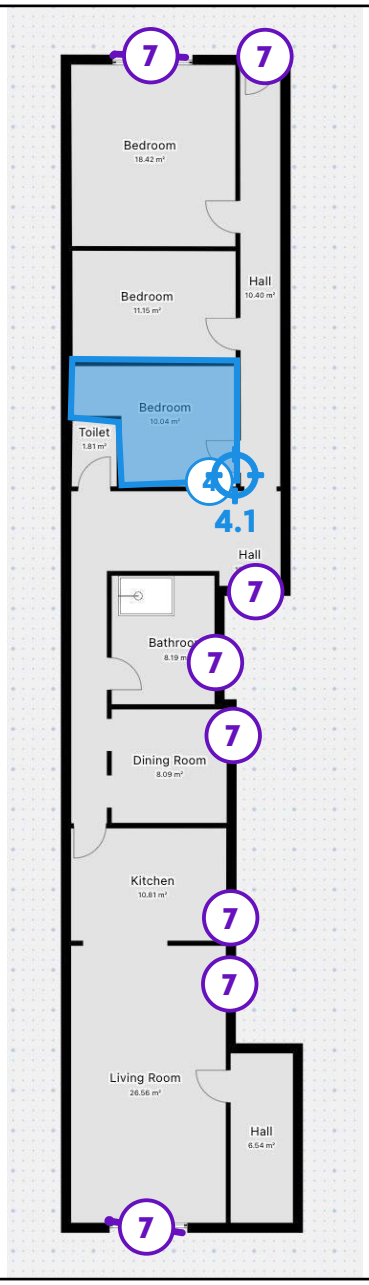
Plan 1.2: Gelijkvloers woning

Beschrijving	Type	Actie
4. Vinylvloer slaapkamer	Geen asbest	-
4.1 Code: vinyl slaapkamer	Puntmonster	-
7. Kit aan de ramen	Overige ruimte of materiaal	-

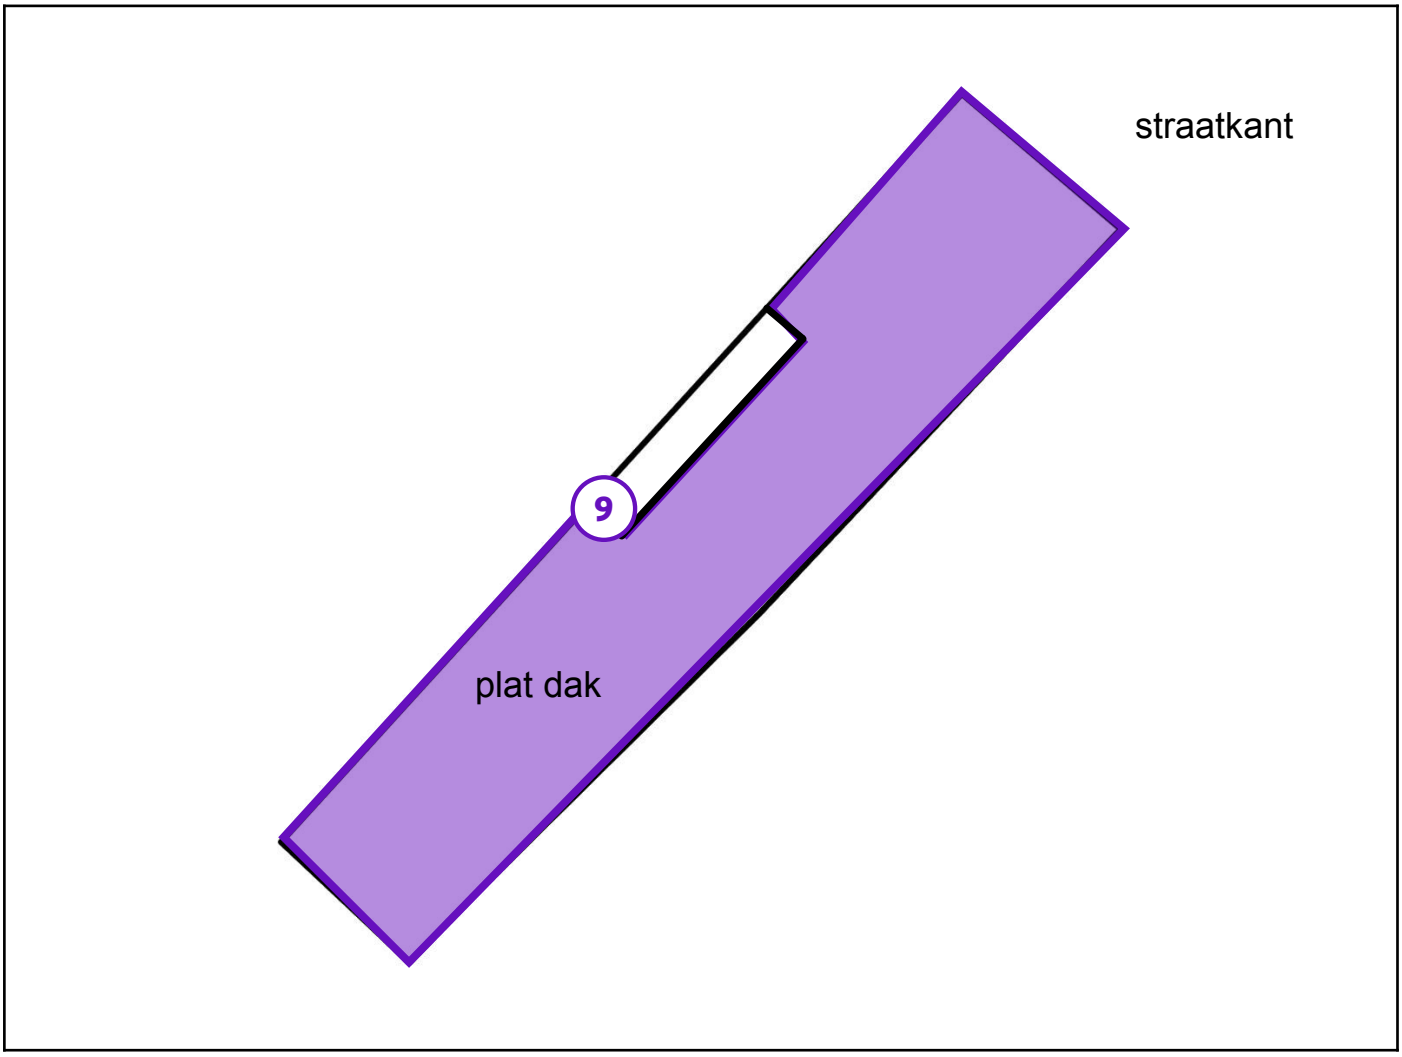
Plan 1.3: Hoofdgebouw plan

Beschrijving	Type	Actie
9. Roofing/epdm plat dak	Overige ruimte of materiaal	-

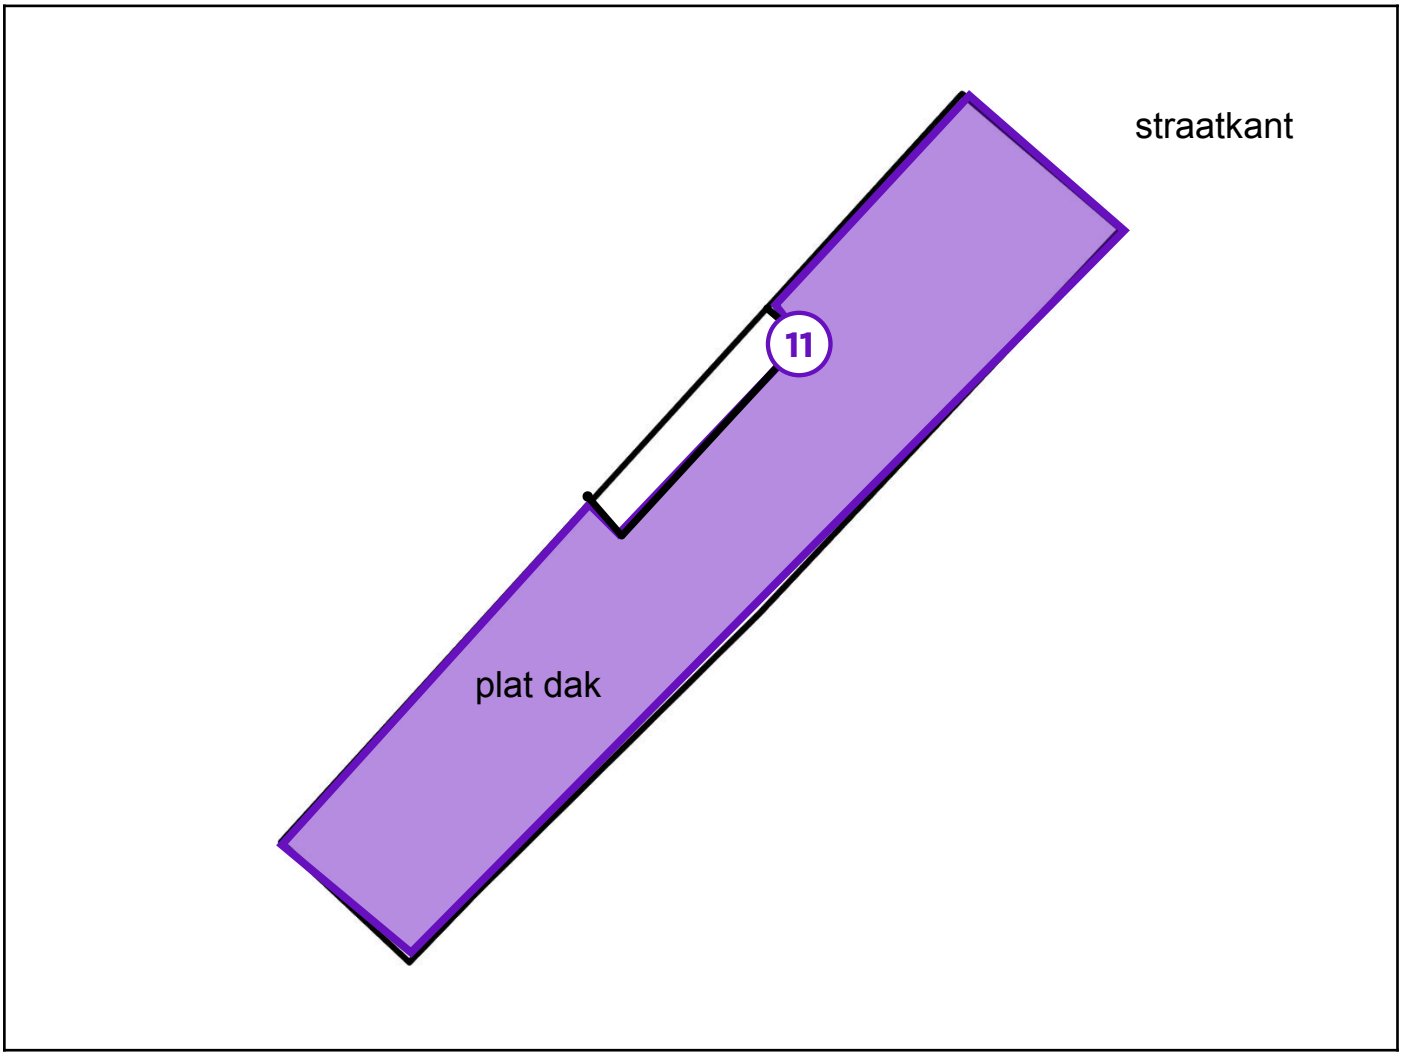
Plan 1.4: Hoofdgebouw plan

Beschrijving	Type	Actie
11. onderdak plat dak	Overige ruimte of materiaal	-

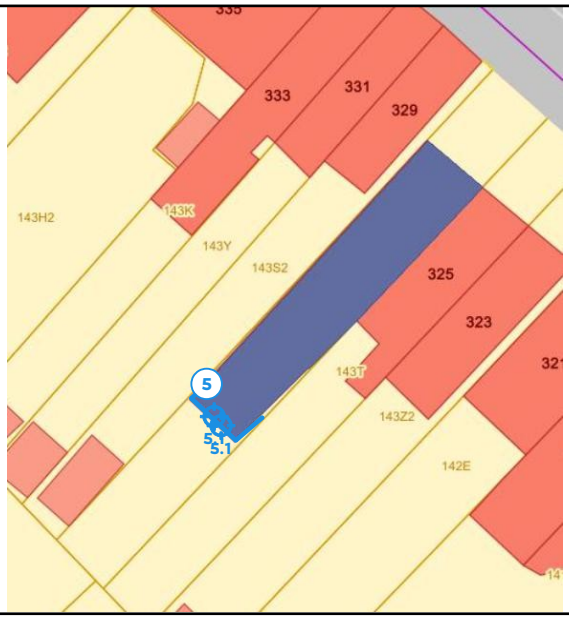
Plan 1.5: plattegrond

Beschrijving	Type	Actie
5. smeerlaag buiten tuinmuur	Geen asbest	-
5.1 Code: smeerlaag tuinmuur	Mengmonster	-

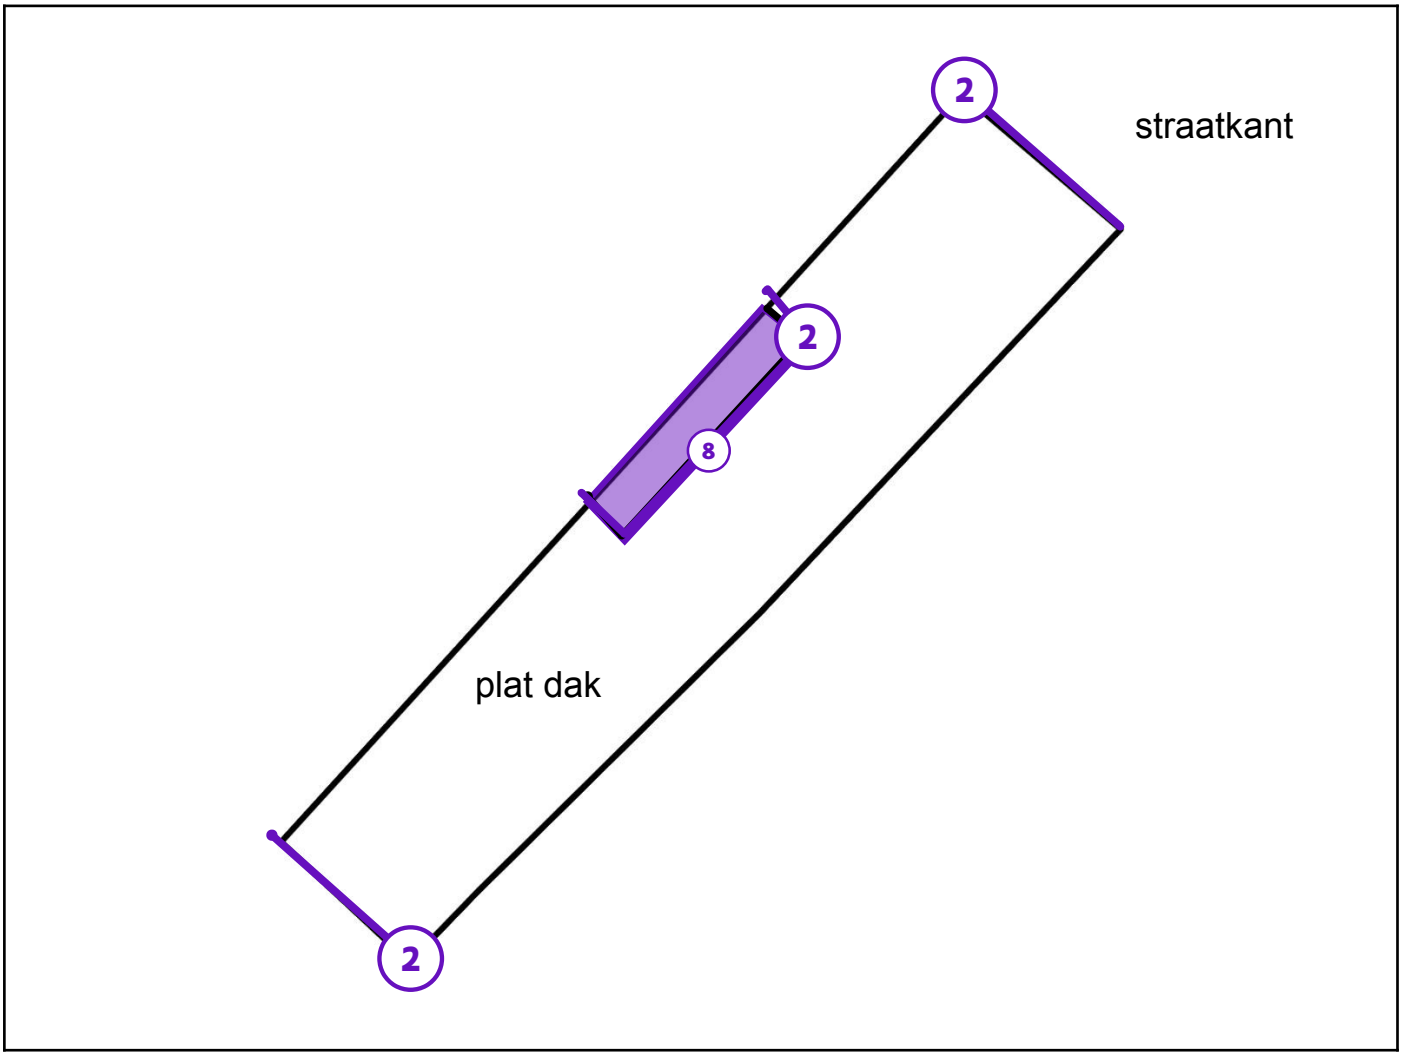
Plan 1.6: Hoofdgebouw plan

Beschrijving	Type	Actie
2. Crepi buitengevel	Advies	-
8. Dakbedekking afdak	Overige ruimte of materiaal	-

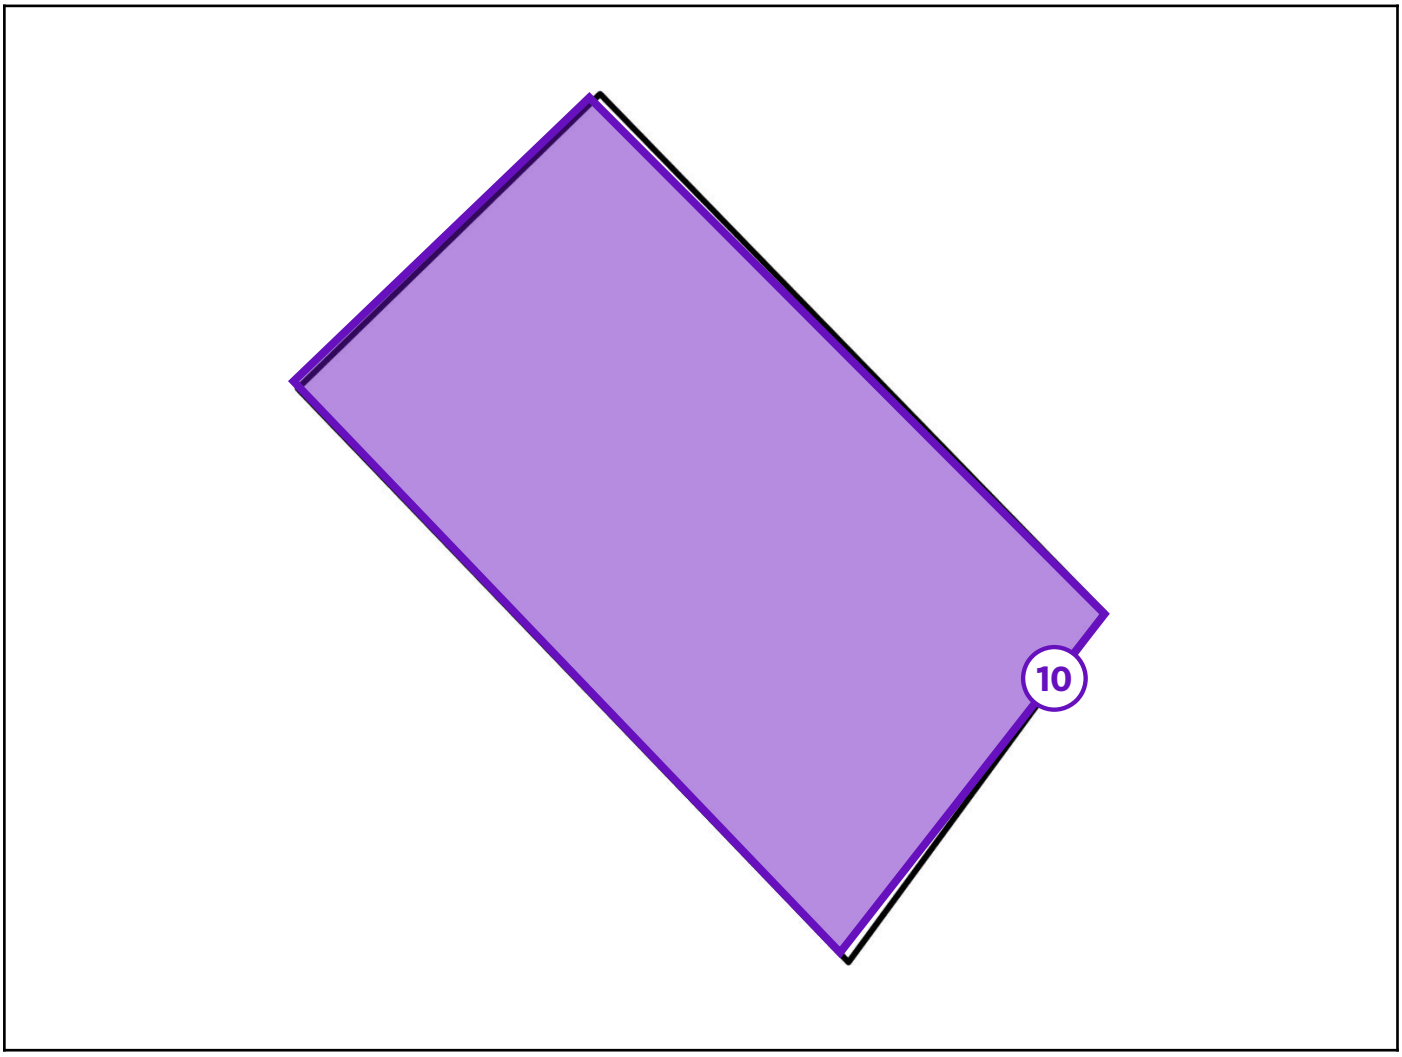
Plan 2.1: afdak plan

Beschrijving	Type	Actie
10. Dakbedekking bestaande uit stalen/metalen platen	Overige ruimte of materiaal	-

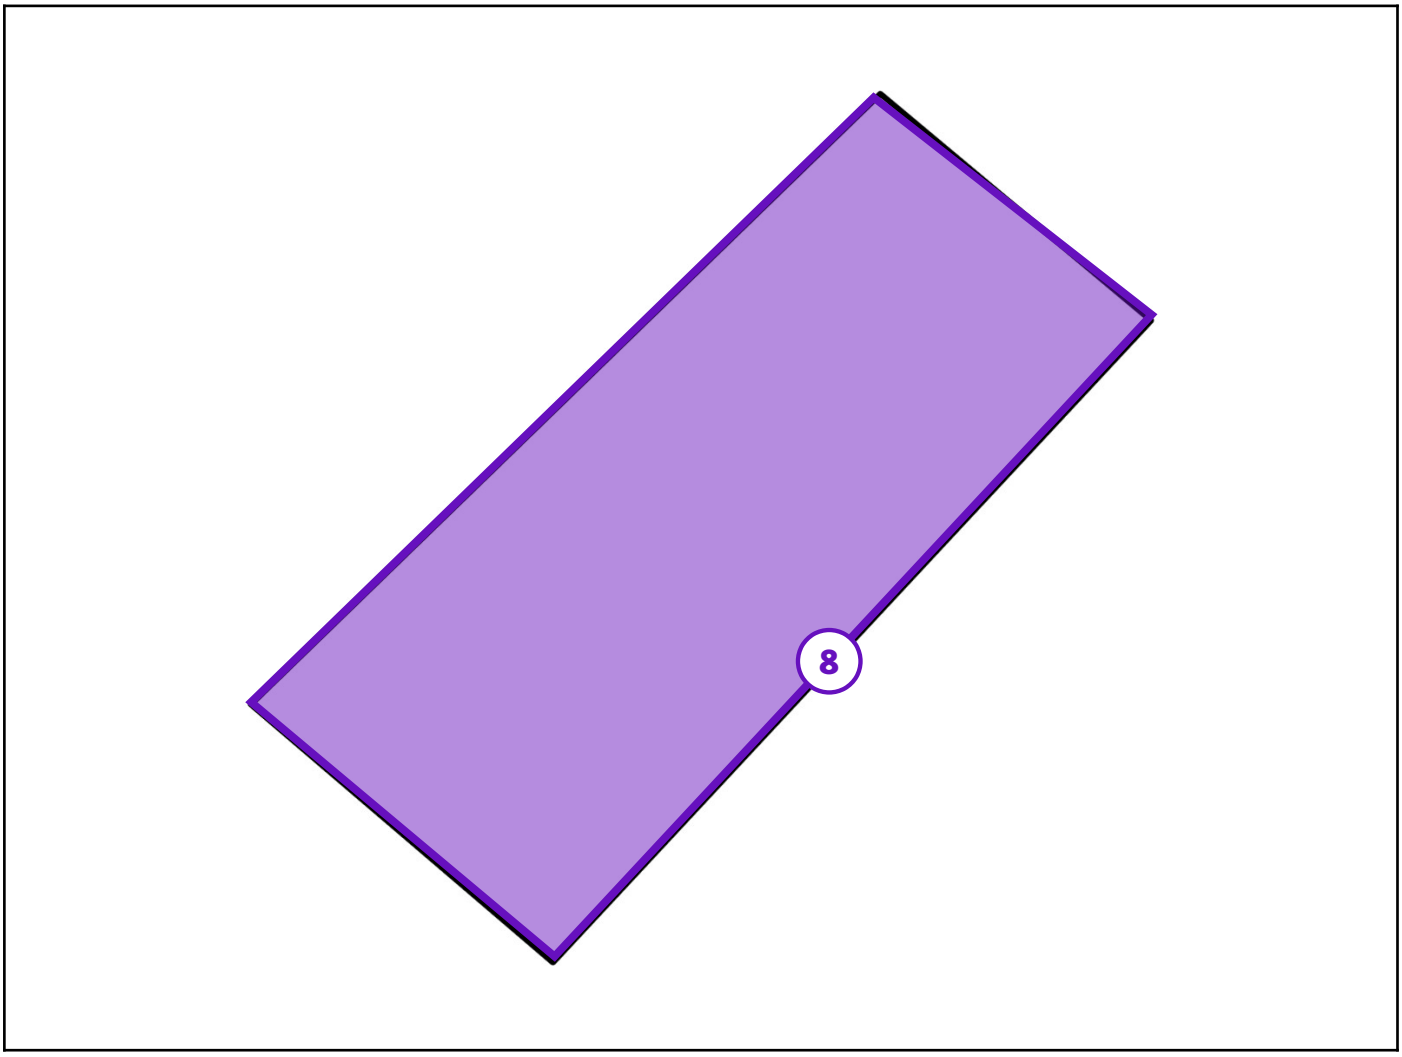
Plan 3.1: Constructie plan

Beschrijving	Type	Actie
8. Dakbedekking afdak	Overige ruimte of materiaal	-

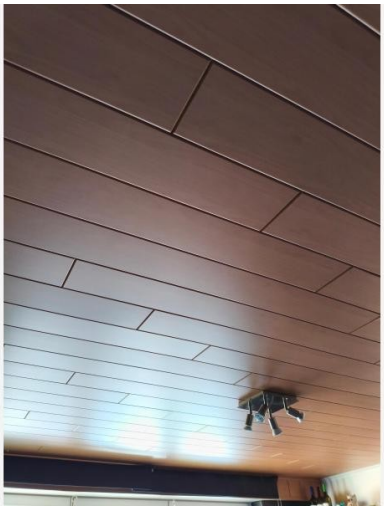
Fiche 1: Valse plafonds

Alle plafonds zijn afgewerkt met valse plafonds in plaatmateriaal. Het is niet duidelijk of er pleisterwerk of ander verdacht asbestmateriaal aanwezig is achter / op deze valse plafonds, het is aangewezen om bijkomend onderzoek uit te voeren bij werken. Het plafond bestaat uit hout en lamellen uit pvc; Zonder destructieve handeling is het niet mogelijk om na te gaan of er asbesthoudende materialen aanwezig zijn achter de plafond afwerking. Als bij sloop of renovatie blijkt dat er achter deze plafonds nog pleisterwerk of asbest verdachte toepassingen aanwezig zijn, moet dit bemonsterd worden.

Basis voor advies	De asbestdeskundige beoordeelt het materiaal als niet-asbestverdacht.
Primaire drager	Plafond

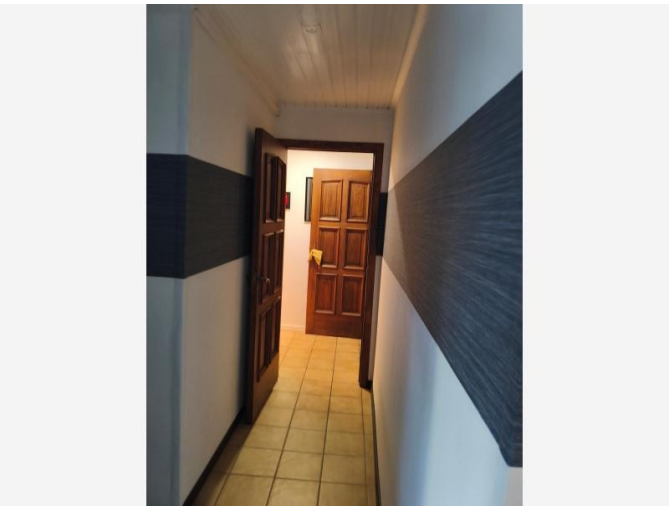
Fiche 3: Valse wanden

Alle binnenwanden zijn afgewerkt met valse wanden uit gipskarton en pvc planchette. Het is niet duidelijk of er pleisterwerk of asbest toepassingen aanwezig zijn achter/op deze valse wanden, het is aangewezen om bijkomend onderzoek uit te voeren bij werken.

Zonder destructieve handeling is het niet mogelijk om na te gaan of er asbesthoudende materialen aanwezig zijn achter de wand afwerking. Als bij sloop of renovatie blijkt dat er achter deze wanden nog pleisterwerk of asbest verdachte toepassingen aanwezig zijn, moet dit bemonsterd worden.

Basis voor advies	De asbestdeskundige beoordeelt het materiaal als niet-asbestverdacht.
Primaire drager	Binnenwand

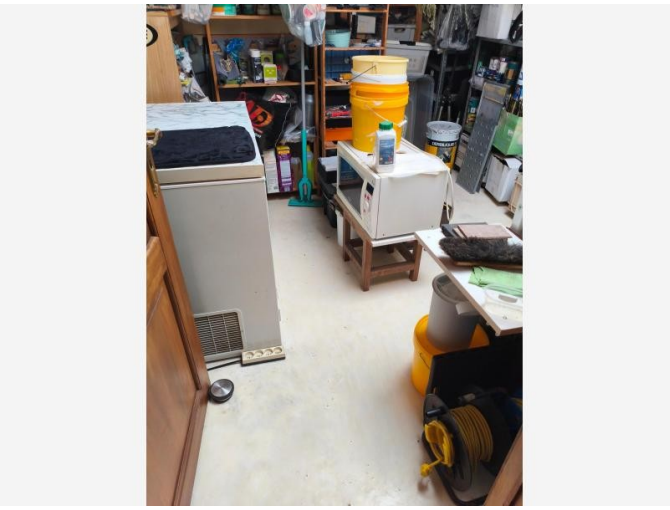
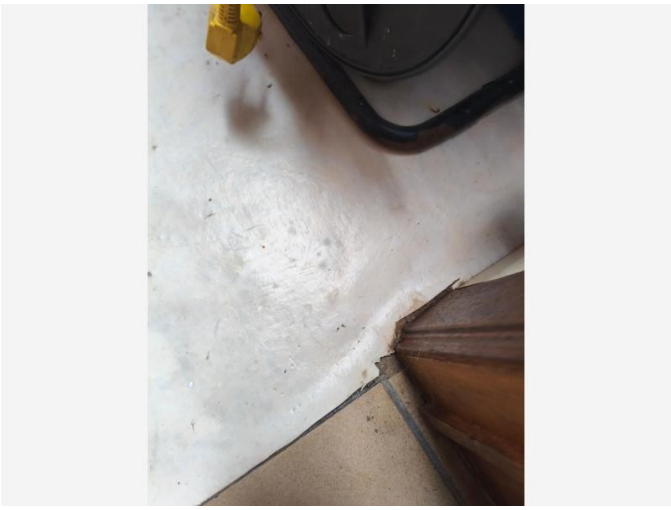
Fiche 4: Vinylvloer slaapkamer

Geen asbest

#	Type	Referentie	Resultaat
4.1	Puntmonster	vinyl slaapkamer	Geen asbest

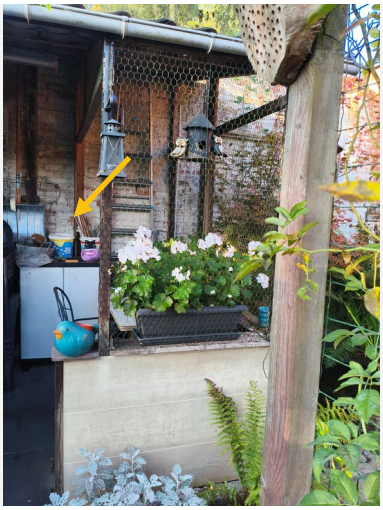
Fiche 5: smeerlaag buiten tuinmuur

Geen asbest

#	Type	Referentie	Resultaat
5.1	Mengmonster	smeerlaag tuinmuur	Geen asbest

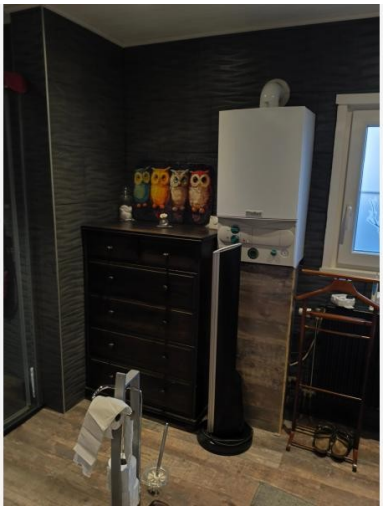
Beschrijving	Notitie	Terug te vinden op plannen
Fiche 6: CV Ketel	De CV ketel werd gecontroleerd(2007) en is niet asbest verdacht geen risico bouwjaar.	Plan 1.1: Gelijkvloers woning
Fiche 7: Kit aan de ramen	De kit aan de ramen is niet asbestverdacht.	Plan 1.2: Gelijkvloers woning
Fiche 8: Dakbedekking afdak	De dakbedekking van het afdak en het afdakje van de serre werden gecontroleerd, deze bestaan uit poly golfplaten en bevatten geen asbest verdachte materialen.	Plan 1.6: Hoofdgebouw plan Plan 3.1: Constructie plan
Fiche 9: Roofing/epdm plat dak	De roofing werd vernieuwd in2025 door firma bouwfix cfr. factuur (zie bewijsdocumenten). Een oudere factuur van daarvoor is van de firma crabbe dakwerken van 2002. We nemen aan dat bitumen geplaatst na 2001 niet asbesthoudend zijn. Het is niet duidelijk of er asbestverdachte onderlagen aanwezig. Het is aangewezen om extra controle uit te voeren bij eventuele renovatiewerken. De vermelde oppervlaktes, diktes en volumes betreffen een beredeneerde schatting. Er worden geen rechten verleend aan deze oppervlaktes/diktes/volumes.	Plan 1.3: Hoofdgebouw plan

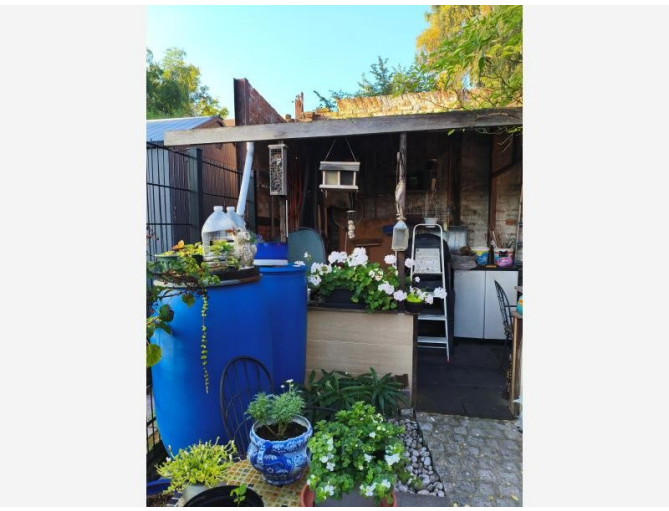
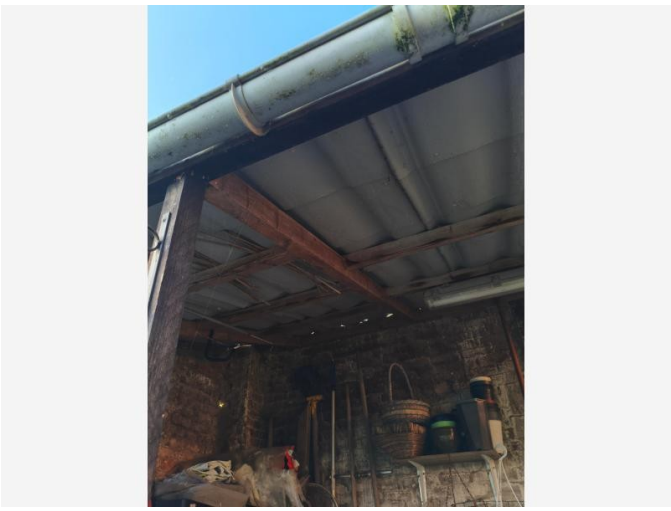
Fiche 10: Dakbedekking bestaande uit stalen/metalen platen	De dakbedekking van het afdak bestaat uit metalen platen en is niet-asbestverdacht.	Plan 2.1: afdak plan

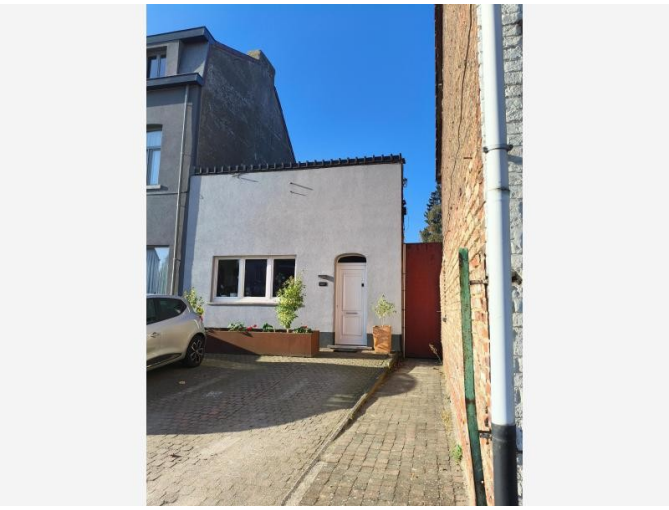
Beschrijving	Notitie	Terug te vinden op plannen
Fiche 11: onderdak plat dak	Het plat dak is niet toegankelijk en/of niet destructief onderzocht. De opbouw van het dak (dakbedekking, eventuele onderlagen en isolatiematerialen) is visueel niet waarneembaar. Gipsplaten en/of andere afwerkingslaag langs de onderkant en roofing langs de bovenkant. Bijgevolg kan niet worden vastgesteld of zich in de dakopbouw asbesthoudende materialen bevinden	Plan 1.4: Hoofdgebouw plan

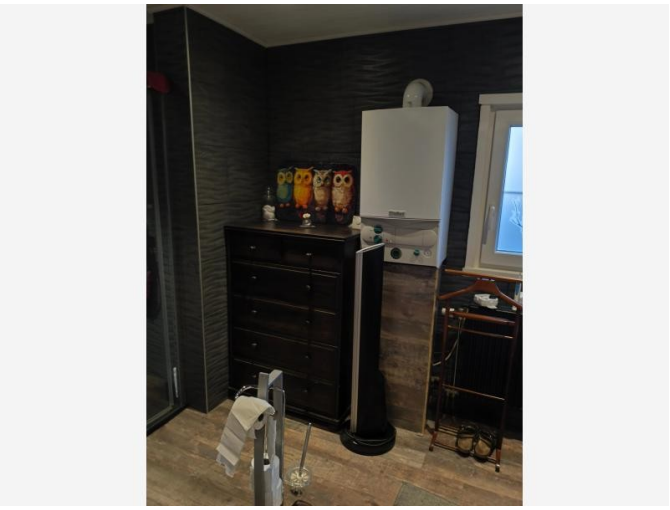
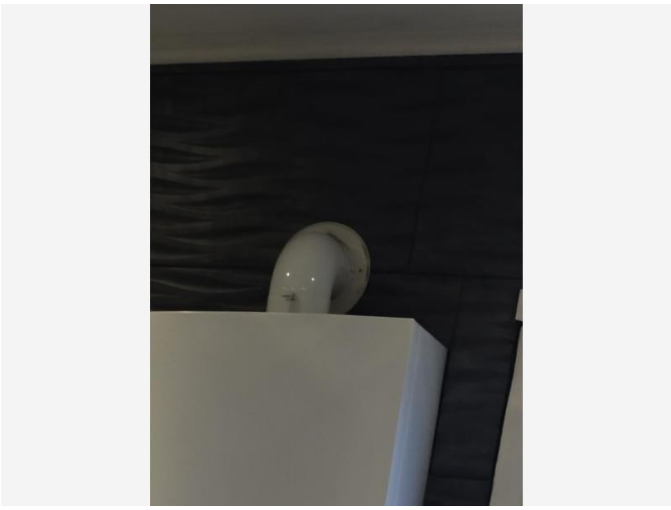
Beschrijving	Notitie	Terug te vinden op plannen
Fiche 12: rookgaskanalen	rookgaskanalen (niet aanwezig) in het inspectie gebied.	-
Fiche 13: leiding isolatie	Er is geen leiding islotie waargenomen in het inspectiegebied	-
Fiche 14: liftinfrastructuur	liftinfrastructuur (niet aanwezig) in het inspectie gebied.	-
Fiche 15: Pleisterwerk	Er is geen pleisterwerk waarneembaar op de inspectielocatie.	-
