Asbestinventarisattest

Emiel Vanderveldestraat 93, 2830 Willebroek

Attestnummer : **20260215-000034.000**
Uitgegeven op : **15.02.2026**
Geldig tot : **15.02.2036**

Asbestveilig (maar niet asbestvrij)

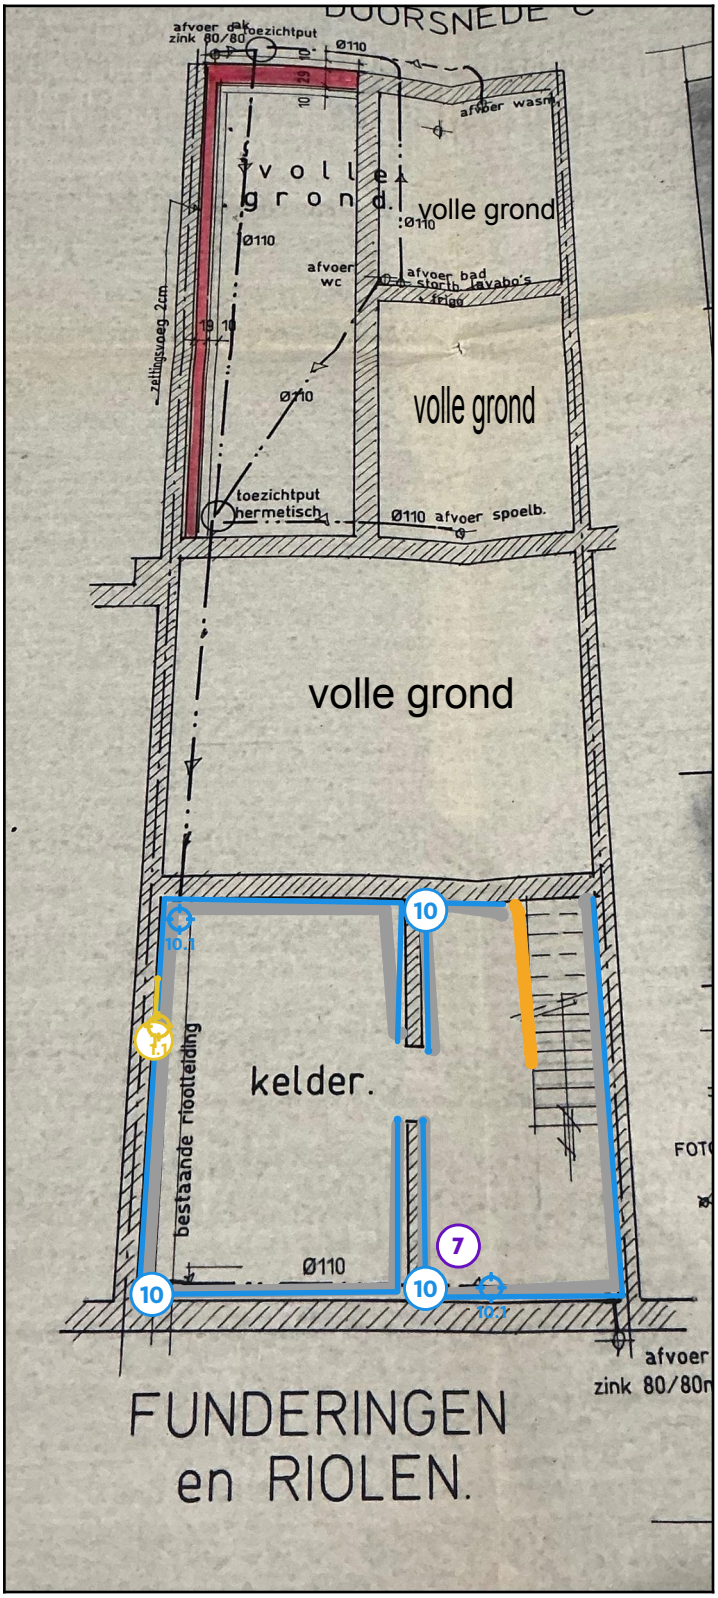
Plan 1.2: Kelder

1. Kelder - stuk ingesmeerde muur met peklaag (bitumineuze coating)	Asbestmateriaal	Zorgvuldig beheren
1.1 Code: MM04	Puntmonster	-
7. Kelder/terras - putten / aan-en afvoerbuizen	Advies	-
10. Kelder - cementering - mengstaal	Geen asbest	-
10.1 Code: MM02	Mengmonster	-

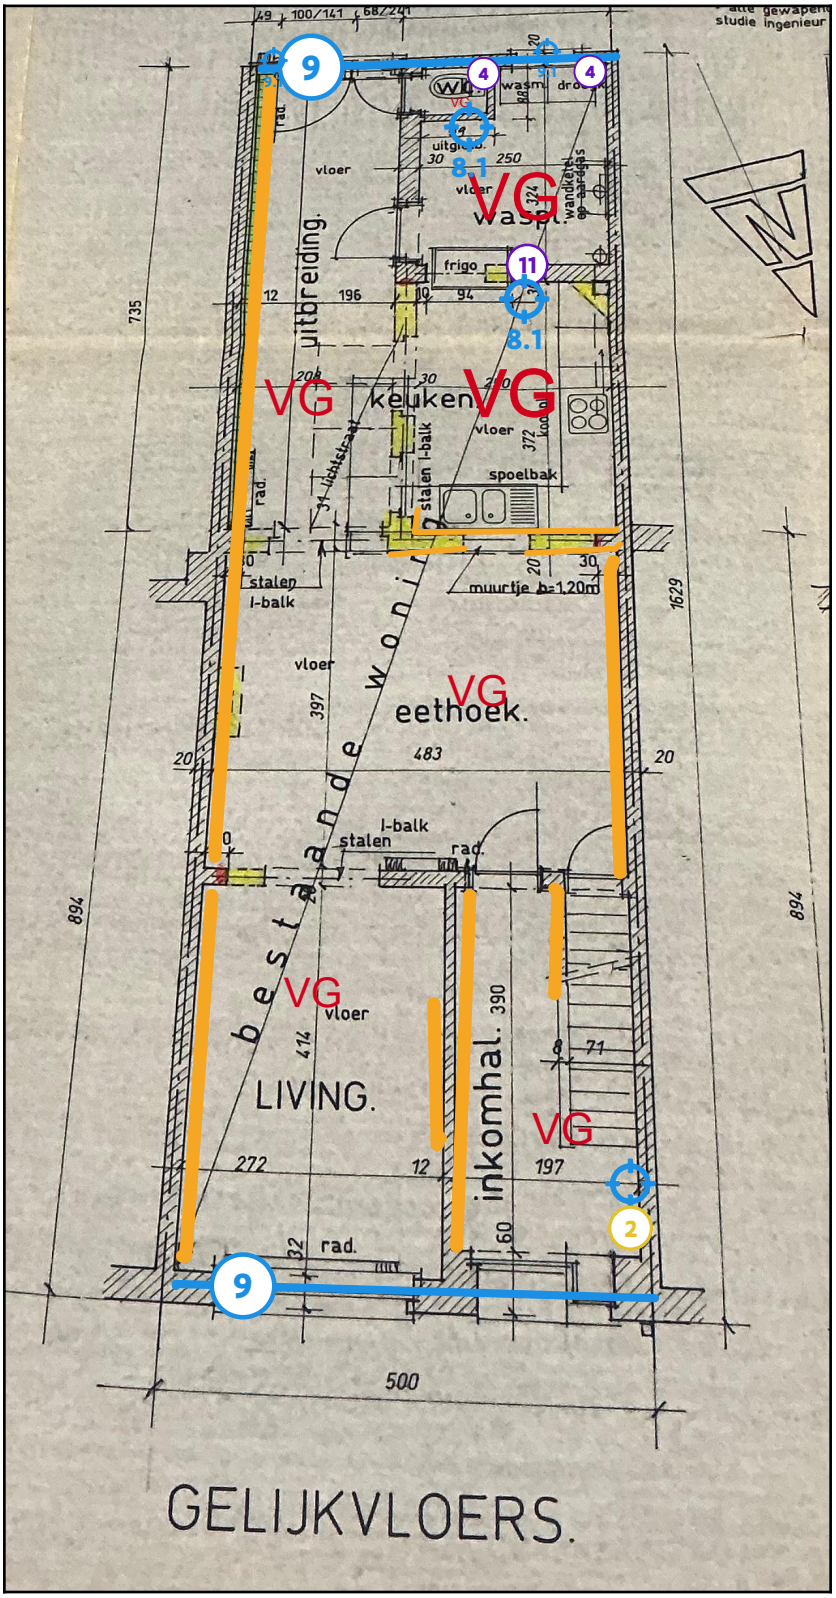
Plan 1.3: Gelijkvloers

2. Meterkast Fluvius	Asbestmateriaal	Zorgvuldig beheren
4. Toilet/berging - ventilatierooster	Beperking	-
8. Pleisterwerk muren	Geen asbest	-
8.1 Code: MM01	Mengmonster	-
9. Buitenafwerking - crepi - mengstaal	Geen asbest	-
9.1 Code: MM03	Mengmonster	-
11. Verwarmingsketel (aardgas) geproduceerd na 2001	Overige ruimte of materiaal	-

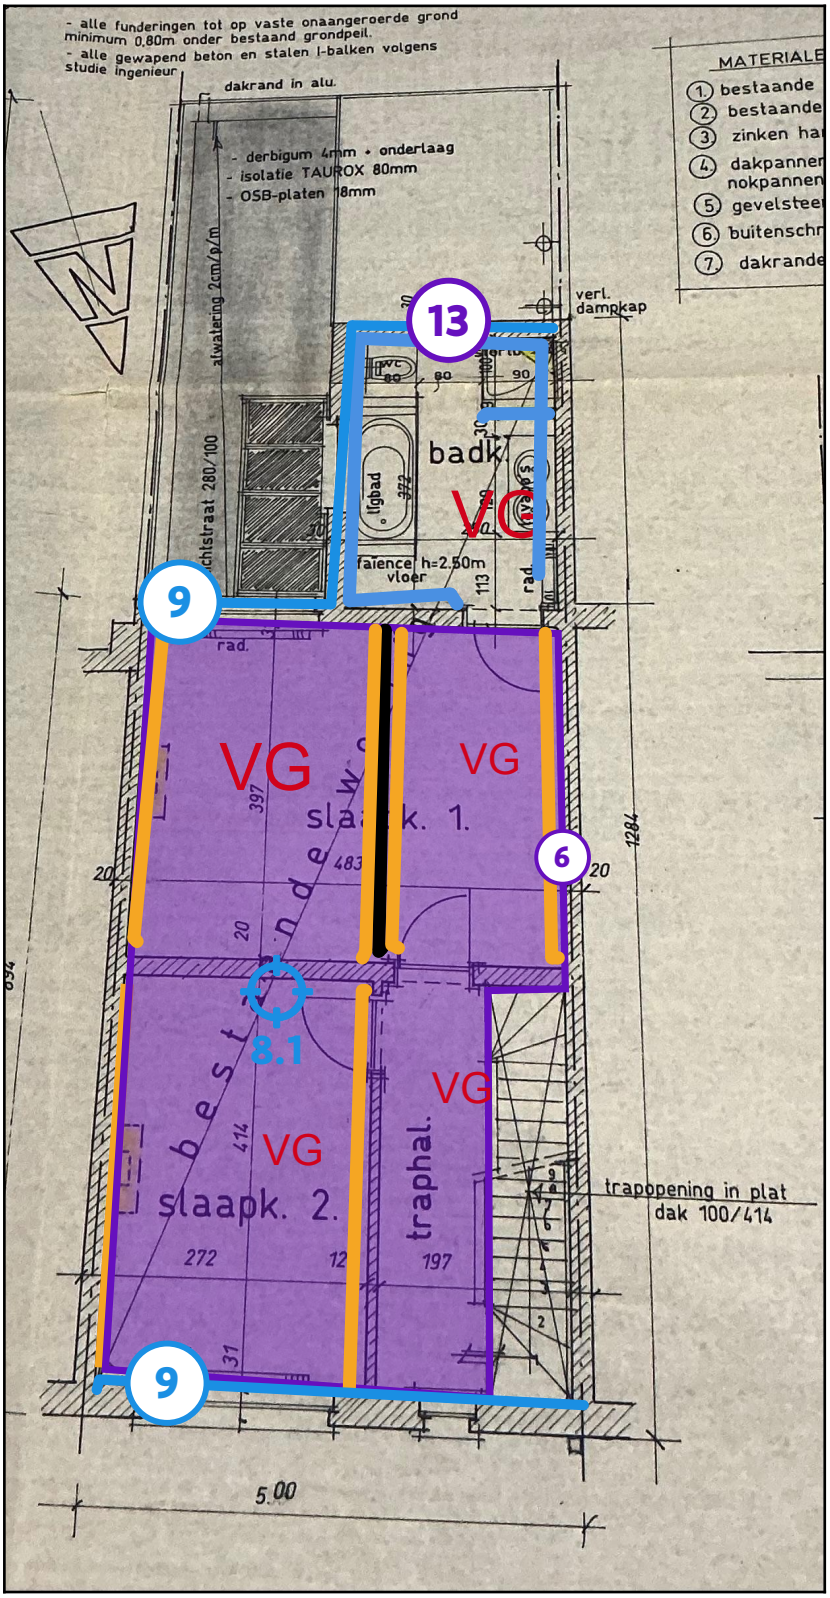
Plan 1.4: 1ste verdieping

6. 1ste verd. - vloerbekleding en lijmen onder laminaat	Advies	-
8. Pleisterwerk muren	Geen asbest	-
8.1 Code: MM01	Mengmonster	-
9. Buitenafwerking - crepi - mengstaal	Geen asbest	-
13. Achtergevel - inox rookgaskanaal	Overige ruimte of materiaal	-

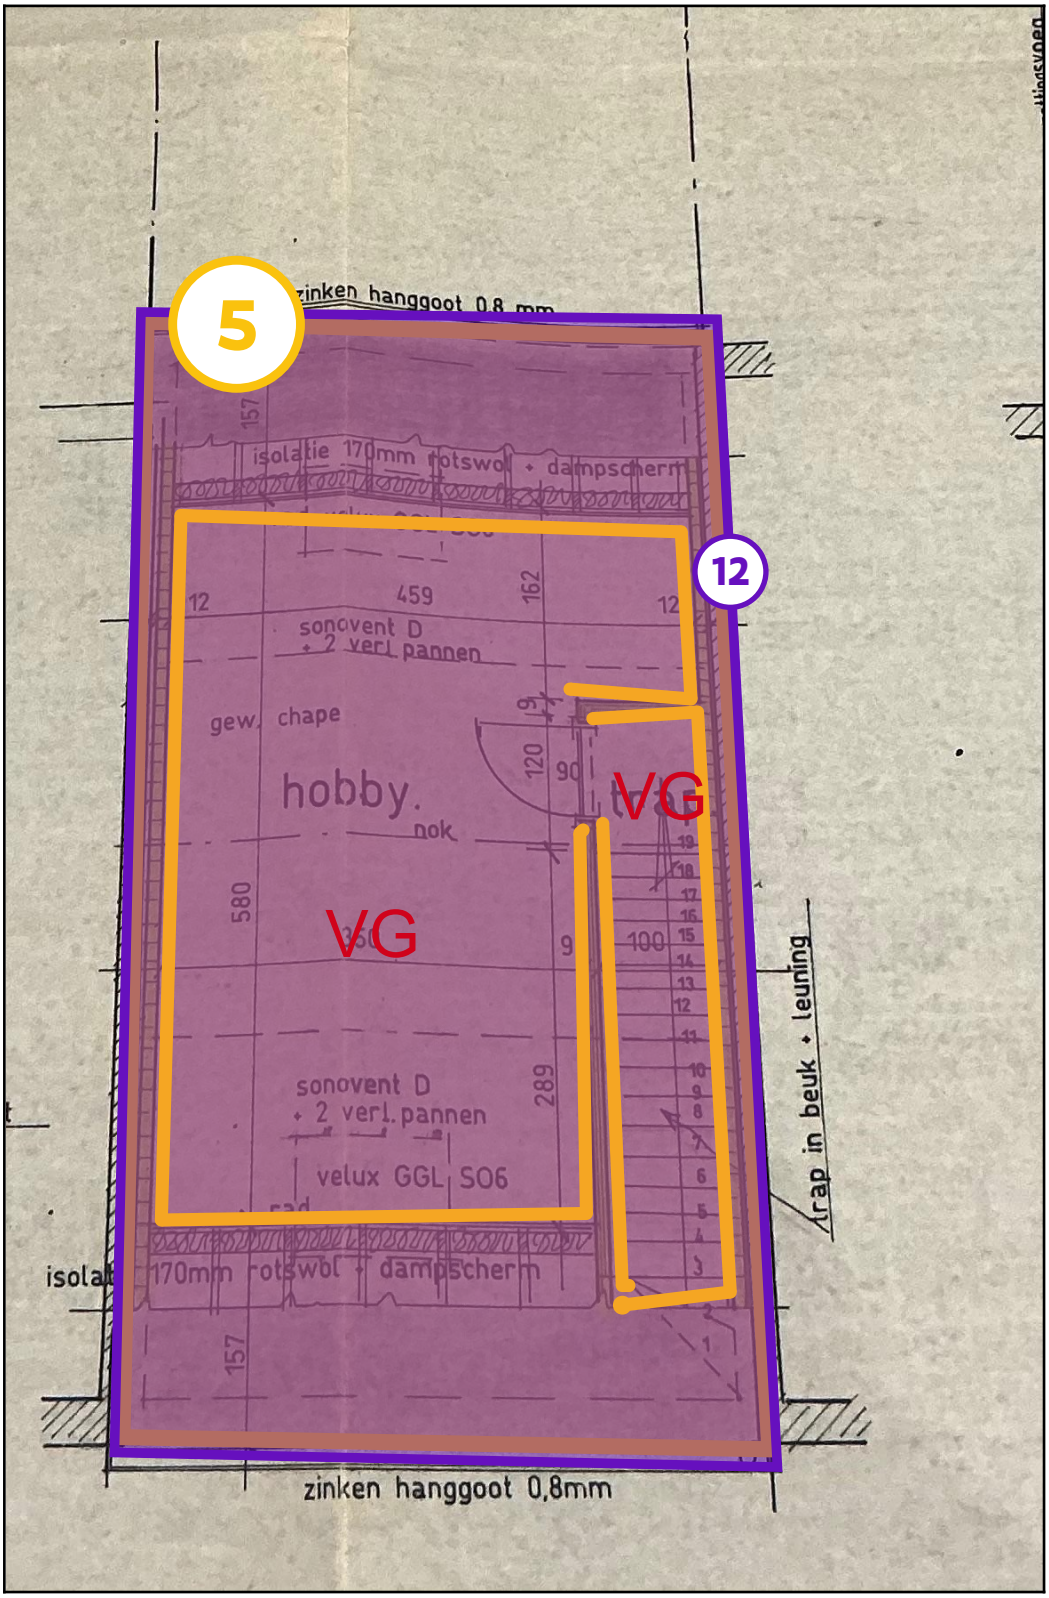
Plan 1.5: Zolderverdieping

5. Zolderverdieping	Uitsluiting	-
12. Dak - onderdak	Overige ruimte of materiaal	-

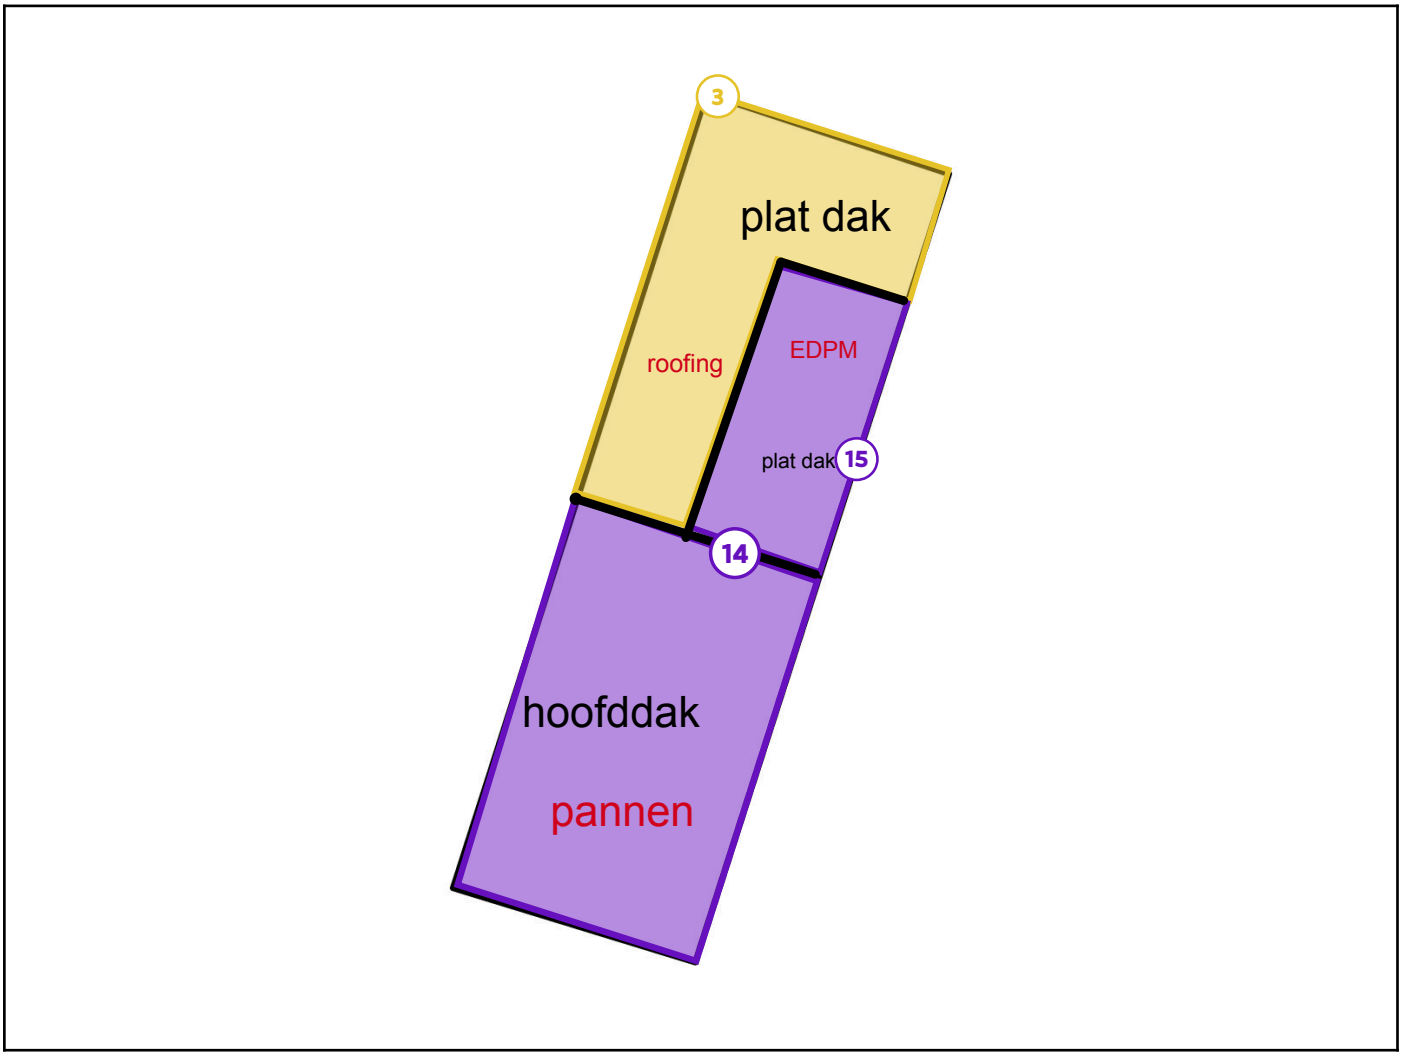
Plan 1.7: Dakenplan

Beschrijving	Type	Actie
3. Plat dak - roofing	Asbestmateriaal	Zorgvuldig beheren
14. Dak - dakpannen	Overige ruimte of materiaal	-
15. Dak boven badkamer - EPDM	Overige ruimte of materiaal	-

- Eenvoudige handelingen: mag via doe-het-zelf of door werknemer(s) met opleidingsattest eenvoudige handelingen
  We raden aan om de roofing te laten verwijderen door een firma met een opleidingsattest eenvoudige handelingen. U mag , in principe, ongeacht beschadigingen of vrije asbestvezels, deze asbestverdachte toepassing ook zelf verwijderen met inachtneming van de nodige veiligheidsmaatregelen om Uzelf en uw omgeving te beschermen. Een beschadigde asbestverdachte toepassing in slechte staat kan makkelijk verder breken of vergruizen. Er komen dan schadelijke asbestvezels vrij die ingeademd kunnen worden.

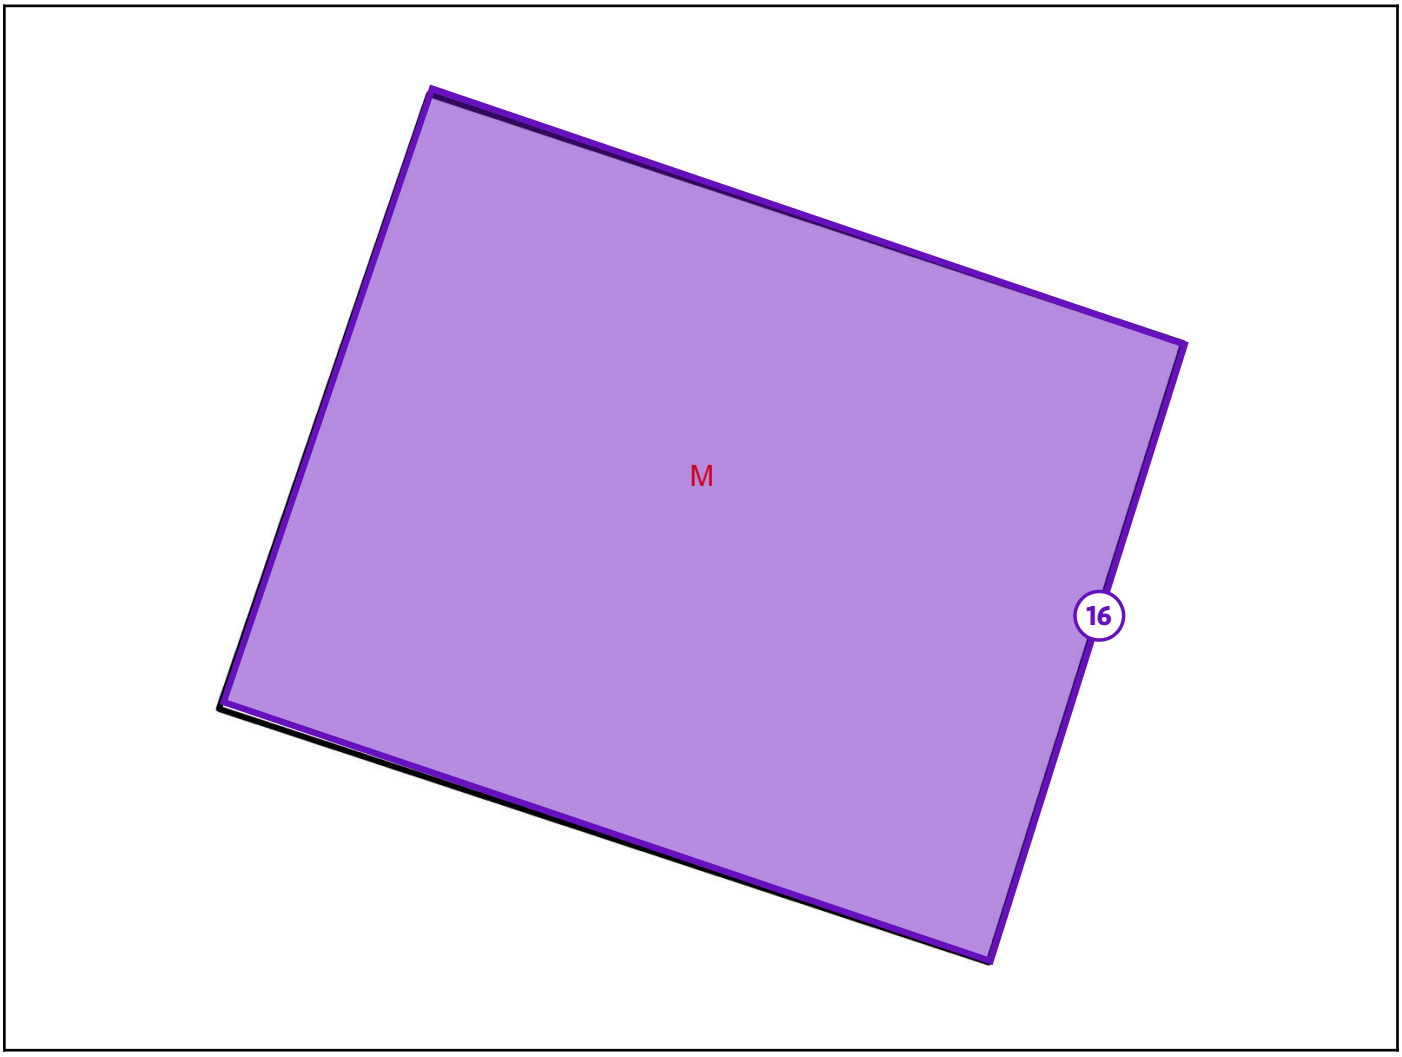
Plan 2.1: Tuinhuis

Beschrijving	Type	Actie
16. Dak tuinhuis - metalen platen	Overige ruimte of materiaal	-

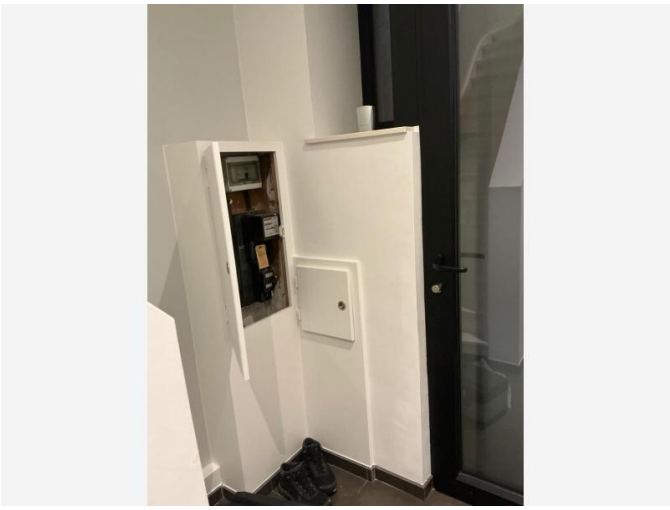
Fiche 2: Meterkast Fluvius

- Eenvoudige handelingen: mag via doe-het-zelf of door werknemer(s) met opleidingsattest eenvoudige handelingen
  De meterkast is gemaakt uit bakeliet. In sommige gevallen werd in bakeliet asbestvezels verwerkt.

Eindbeoordeling materiaalrisico	Laag materiaalrisico en/of verlaagde kans op vezelvrijgave

Gebondenheid	Categorie 1: hechtgebonden in oorsprong
Asbestsoort (vezeltype)	Crocidoliet aanwezig
Asbestconcentratie	Laag (< 50%)
Afschermingsgraad van het gehele materiaal	Geheel of deels (ook) vrij aan de binnenlucht
Toestand van het materiaal	Onbeschadigd, niet verweerd

- Zorg voor een veilig beheer. Vermijd het beschadigen van het asbestmateriaal. Controleer de toestand jaarlijks op wijzigingen.
- Voer bijkomende staalname(s) uit.

Aangezien de meterkast eigendom is van Fluvius, mag u deze meterkast niet zelf verwijderen of beschadigen.

Bij verwijdering van de meterkast met inhoud is het raadzaam de nutsmaatschappij erop te wijzen dit met de nodige zorg dient te gebeuren om emissie te vermijden. Tevens dienen zij zich te voorzien van de nodige PBM's.

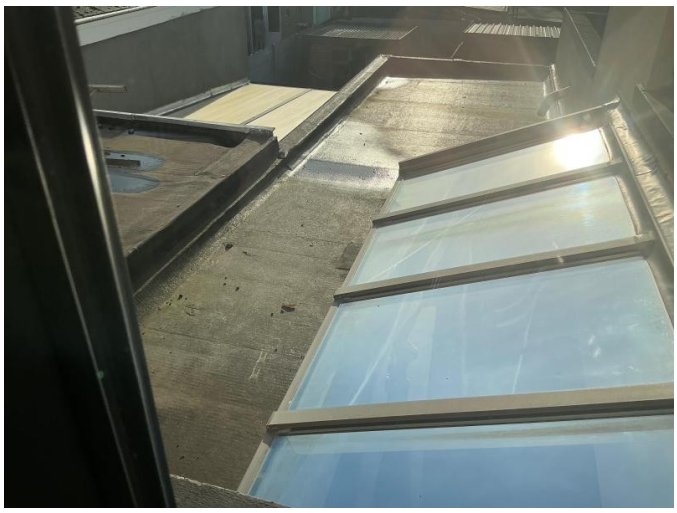
Fiche 3: Plat dak - roofing

Eindbeoordeling materiaalrisico	Laag materiaalrisico en/of verlaagde kans op vezelvrijgave

Gebondenheid	Categorie 1: hechtgebonden in oorsprong
Asbestsoort (vezeltype)	Alleen chrysotiel
Asbestconcentratie	Laag (< 50%)
Afschermingsgraad van het gehele materiaal	Geheel of deels vrij aan de buitenlucht
Toestand van het materiaal	Licht beschadigd, licht verweerd. Intact calciumsilicaatmateriaal of categorie III 'gebondenheid'

- Zorg voor een veilig beheer. Vermijd het beschadigen van het asbestmateriaal. Controleer de toestand jaarlijks op wijzigingen.
- Voer bijkomende staalname(s) uit.

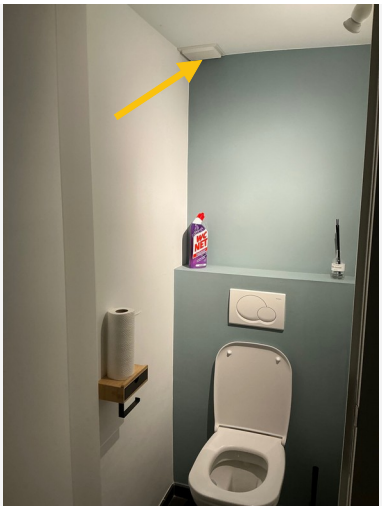
Fiche 4: Toilet/berging - ventilatierooster

Tijdelijke beperking

Reden: Er is geen volledige risicobeoordeling mogelijk

Uitleg van de asbestdeskundige: Achter het ventilatierooster zijn mogelijks asbestverdachte toepassingen deze zijn momenteel niet intspecteerbaar.

Indien bij werken het verluchtingskanaal inspecteerbaar zou zijn, dient het alsnog geïnspecteerd te worden en dient er met de nodige zorg mee te worden omgesprongen en bemonsterd te worden.

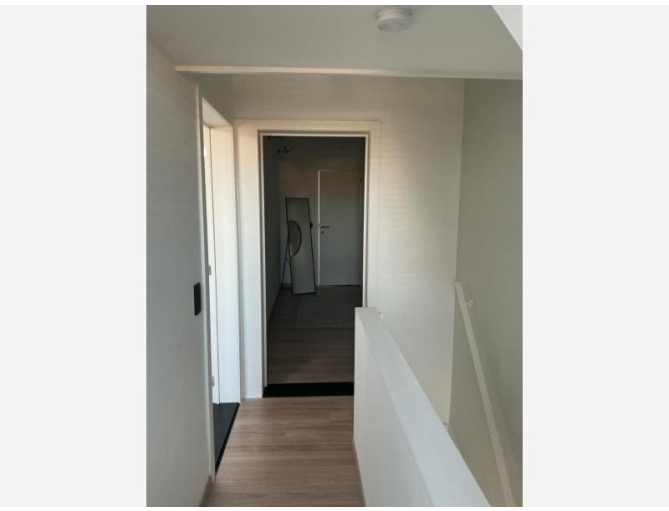
Fiche 6: 1ste verd. - vloerbekleding en lijmen onder laminaat

In sommige ruimten bestaat de vloerafwerking uit laminaat. De laminaat werd niet gedemonteerd. De onderliggende vloeropbouw (incl. eventuele egalisatielagen, onderlagen of restanten van vroegere vloerbekledingen) was bijgevolg niet-toegankelijk voor visuele of materiële inspectie. Om die reden kan de aanwezigheid van asbesthoudende of asbestverdachte materialen in de onderliggende vloeropbouw niet worden uitgesloten. Een destructief onderzoek is aan te raden bij grondige verbouwingswerken, om de onderliggende vloeropbouw te onderzoeken en te bemonsteren. Dit destructief onderzoek behoort momenteel niet tot onze taak in deze opdracht.

Wij raden u aan om op dat moment contact met ons op te nemen om alsnog bijkomend onderzoek te verrichten. www.asbestconsulting.be

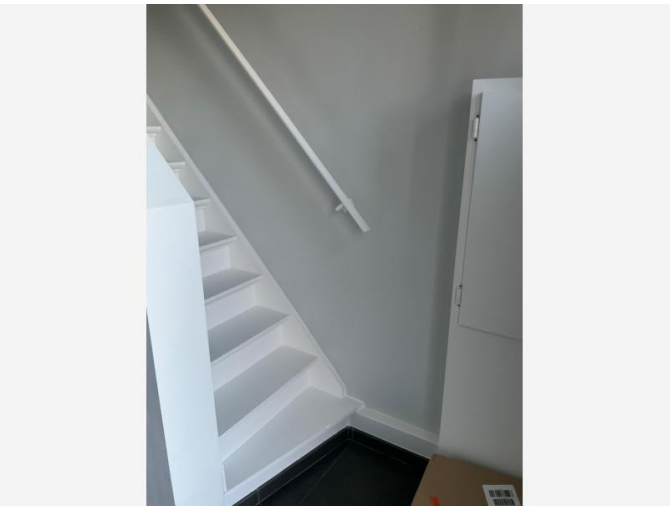
Fiche 8: Pleisterwerk muren

Geen asbest

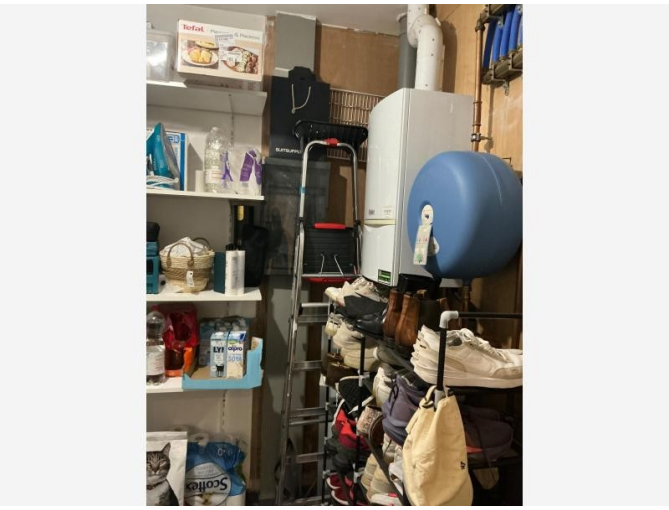
Beschrijving	Notitie	Terug te vinden op plannen
Fiche 11: Verwarmingsketel (aardgas) geproduceerd na 2001	De verwarmingsketel op aardgas heeft een bouwjaar na 2001. Toestellen die geproduceerd zijn na 2001 mogen geen asbesthoudende onderdelen bevatten.	Plan 1.3: Gelijkvloers
Fiche 12: Dak - onderdak	Zie uisluitingsfiche	Plan 1.5: Zolderverdieping
Fiche 13: Achtergevel - inox rookgaskanaal	Inox is niet asbestverdacht.	Plan 1.4: 1ste verdieping
Fiche 14: Dak - dakpannen	Het dak is opgebouwd uit dakpannen deze bevatten geen asbest. Deze bevinding is gebaseerd op de momenteel beschikbare analysemethoden en de thans geldende wetenschappelijke en technische inzichten. Voortschrijdend inzicht – bijvoorbeeld door nieuwe onderzoeksresultaten, technologische ontwikkelingen of wijzigingen in wet- en regelgeving – kan ertoe leiden dat materiaal op een later moment anders wordt beoordeeld dan op basis van de huidige kennis mogelijk is.	Plan 1.7: Dakenplan
