Asbestinventarisattest

Molenweg 57, 2830 Willebroek

Attestnummer : **20261013-000263.000**
Uitgegeven op : **13.10.2026**
Geldig tot : **Onbeperkt** (tenzij de toestand wijzigt)

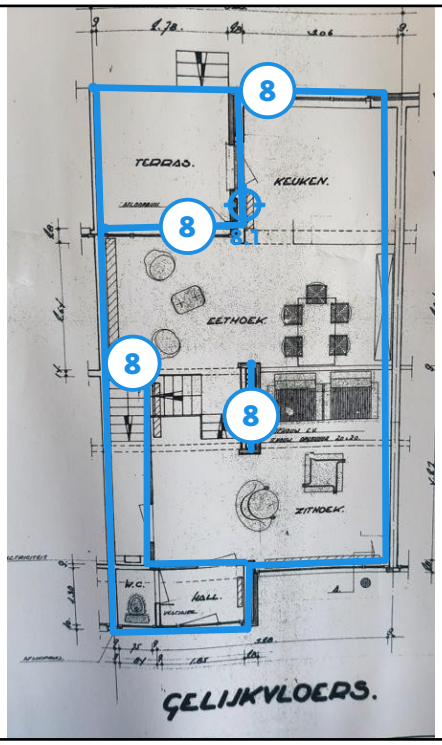
Plan 1.1: Grondplan glvl

Beschrijving	Type	Actie
8. Pleisterwerk wanden.	Geen asbest	-
8.1 Code: 1	Mengmonster	-

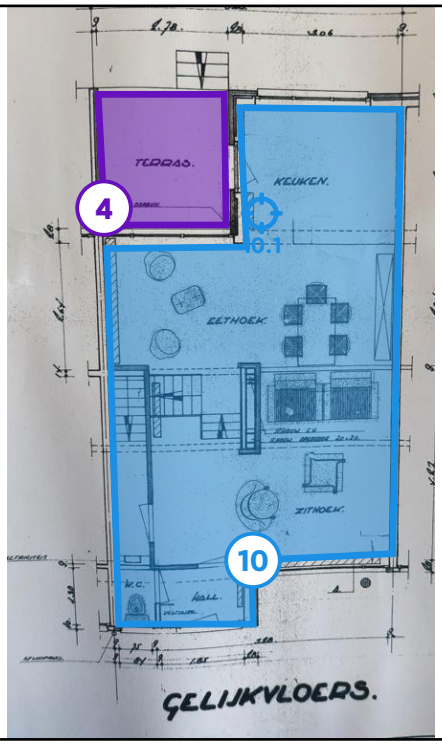
Plan 1.2: Grondplan glvl

Beschrijving	Type	Actie
4. Valse plafonds.	Advies	-
10. Pleisterwerk plafonds.	Geen asbest	-
10.1 Code: 2	Mengmonster	-

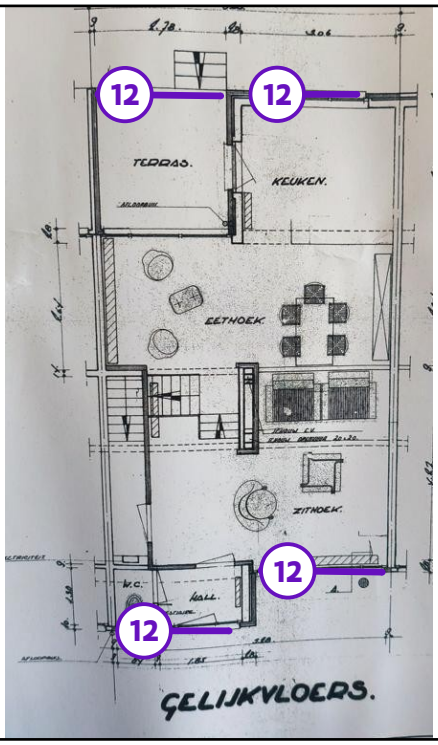
Plan 1.3: Grondplan glvl

Beschrijving	Type	Actie
12. Buitenschrijnwerk.	Overige ruimte of materiaal	-

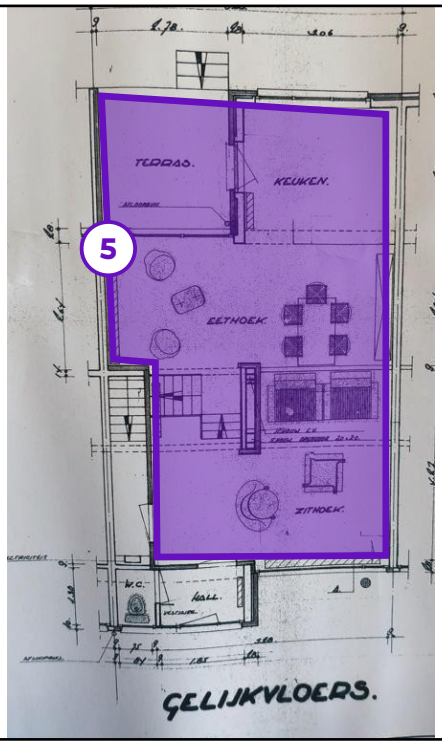
Plan 1.4: Grondplan glvl

Beschrijving	Type	Actie
5. Laminaat vloeren.	Advies	-

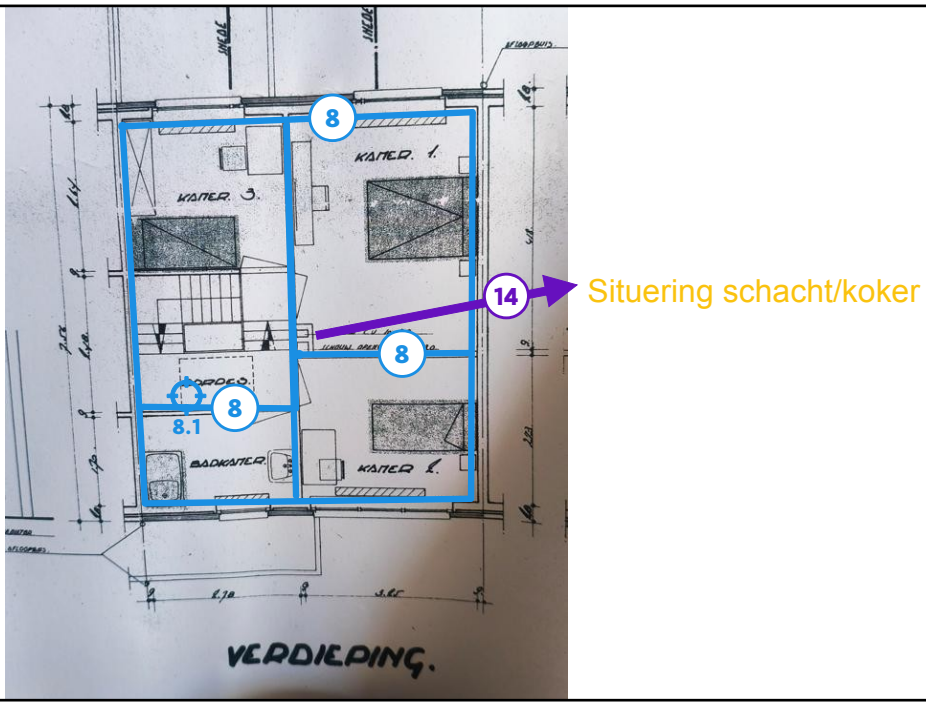
Plan 1.5: Grondplan 1ste

Beschrijving	Type	Actie
8. Pleisterwerk wanden.	Geen asbest	-
8.1 Code: 1	Mengmonster	-
14. Schachten/kokers/schouwen.	Overige ruimte of materiaal	-

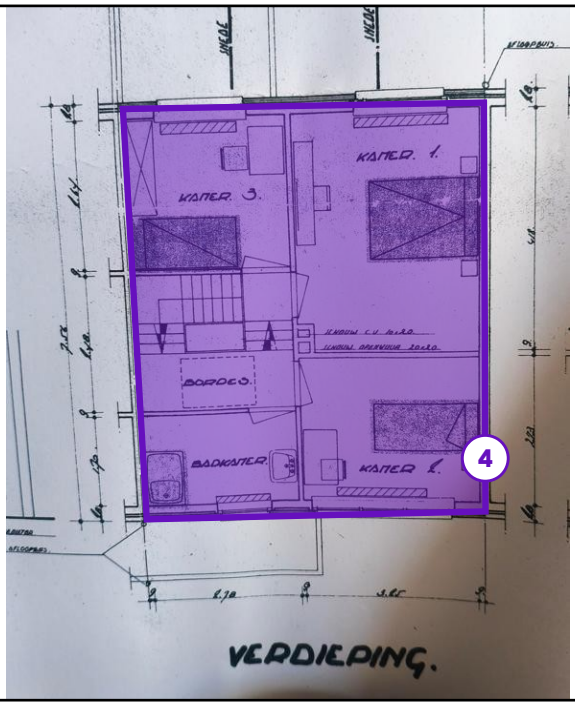
Plan 1.6: Grondplan 1ste

Beschrijving	Type	Actie
4. Valse plafonds.	Advies	-

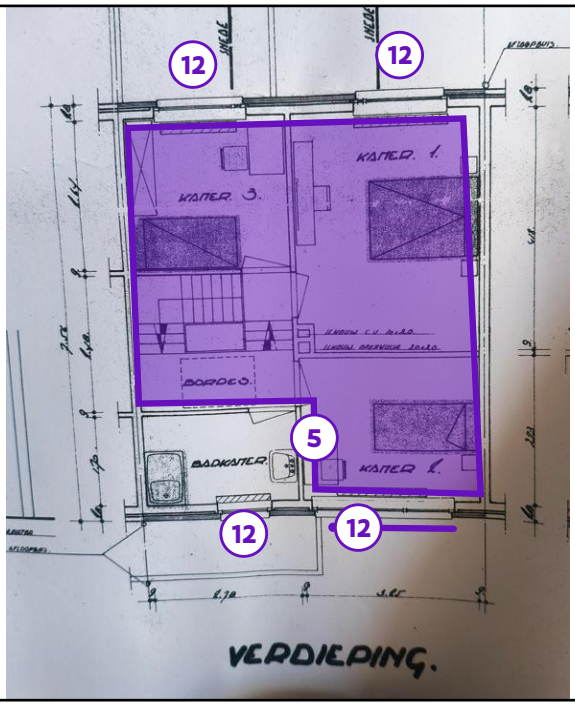
Plan 1.7: Grondplan 1ste

Beschrijving	Type	Actie
5. Laminaat vloeren.	Advies	-
12. Buitenschrijnwerk.	Overige ruimte of materiaal	-

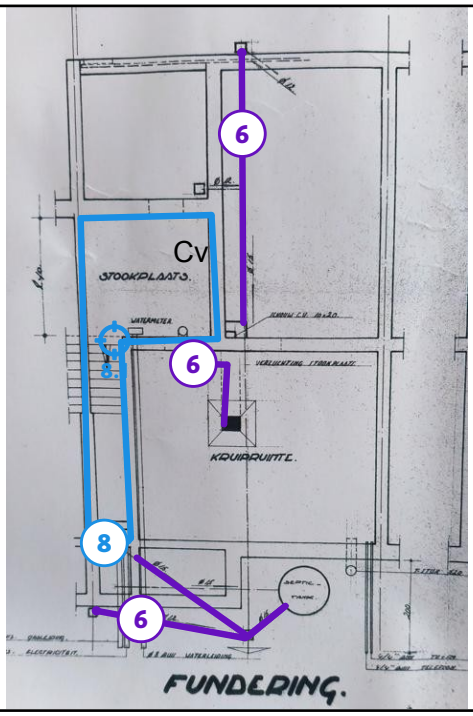
Plan 1.8: Kelder

Beschrijving	Type	Actie
6. Fundering/riolering.	Advies	-
8. Pleisterwerk wanden.	Geen asbest	-
8.1 Code: 1	Mengmonster	-

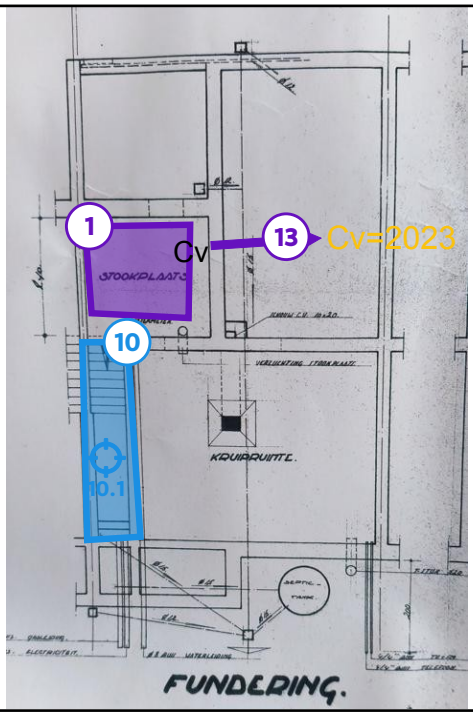
Plan 1.9: Kelder

Beschrijving	Type	Actie
1. Materiaal in opslag (kelder en tuinhuis).	Beperking	-
10. Pleisterwerk plafonds.	Geen asbest	-
10.1 Code: 2	Mengmonster	-
13. CV-installatie.	Overige ruimte of materiaal	-

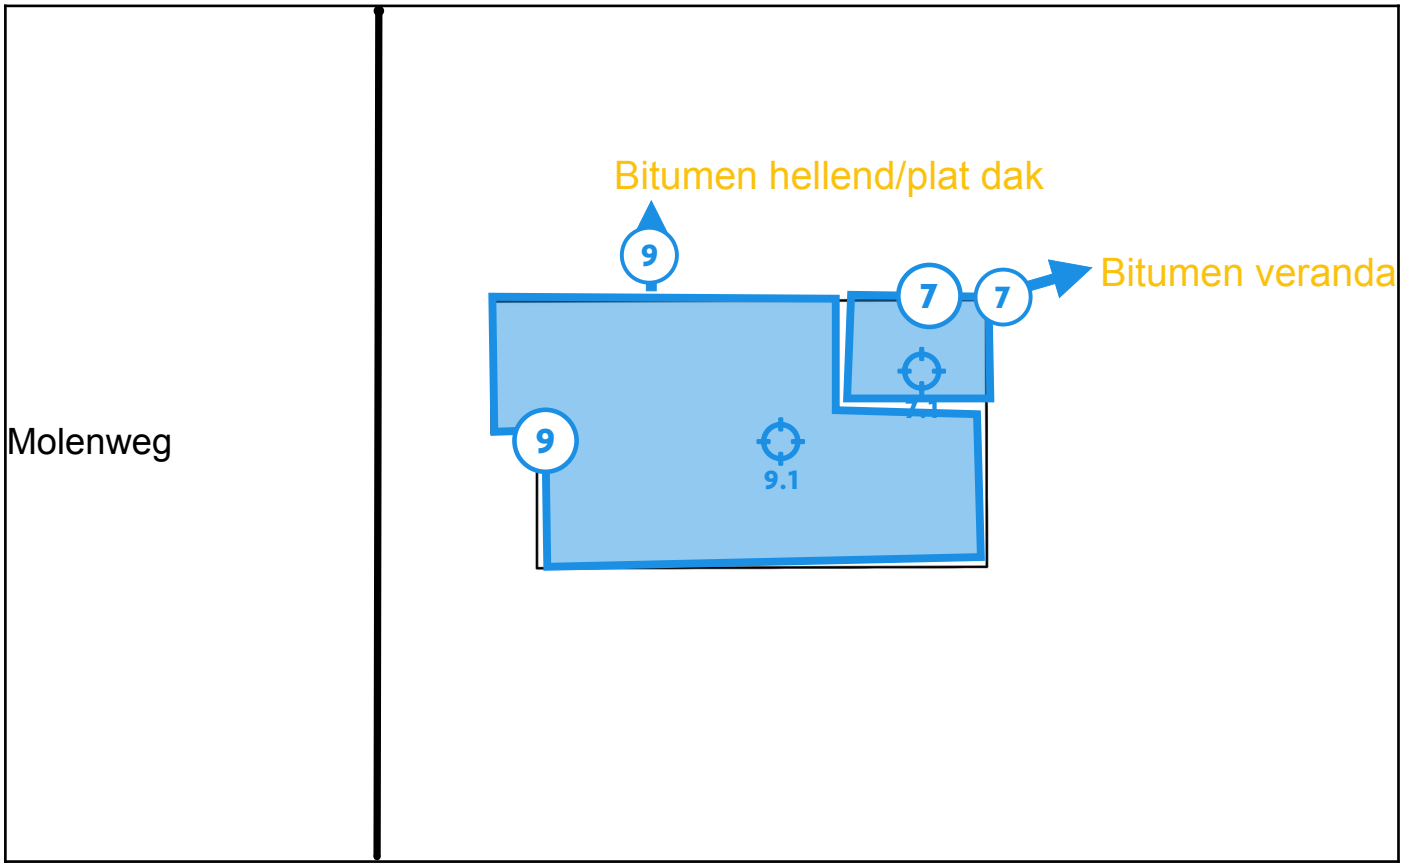
Plan 1.10: Woning plan

Beschrijving	Type	Actie
7. Bitumen plat dak veranda (terras).	Geen asbest	-
7.1 Code: 3.1	Puntmonster	-
9. Bitumen hellend/plat dak.	Geen asbest	-
9.1 Code: 3	Puntmonster	-

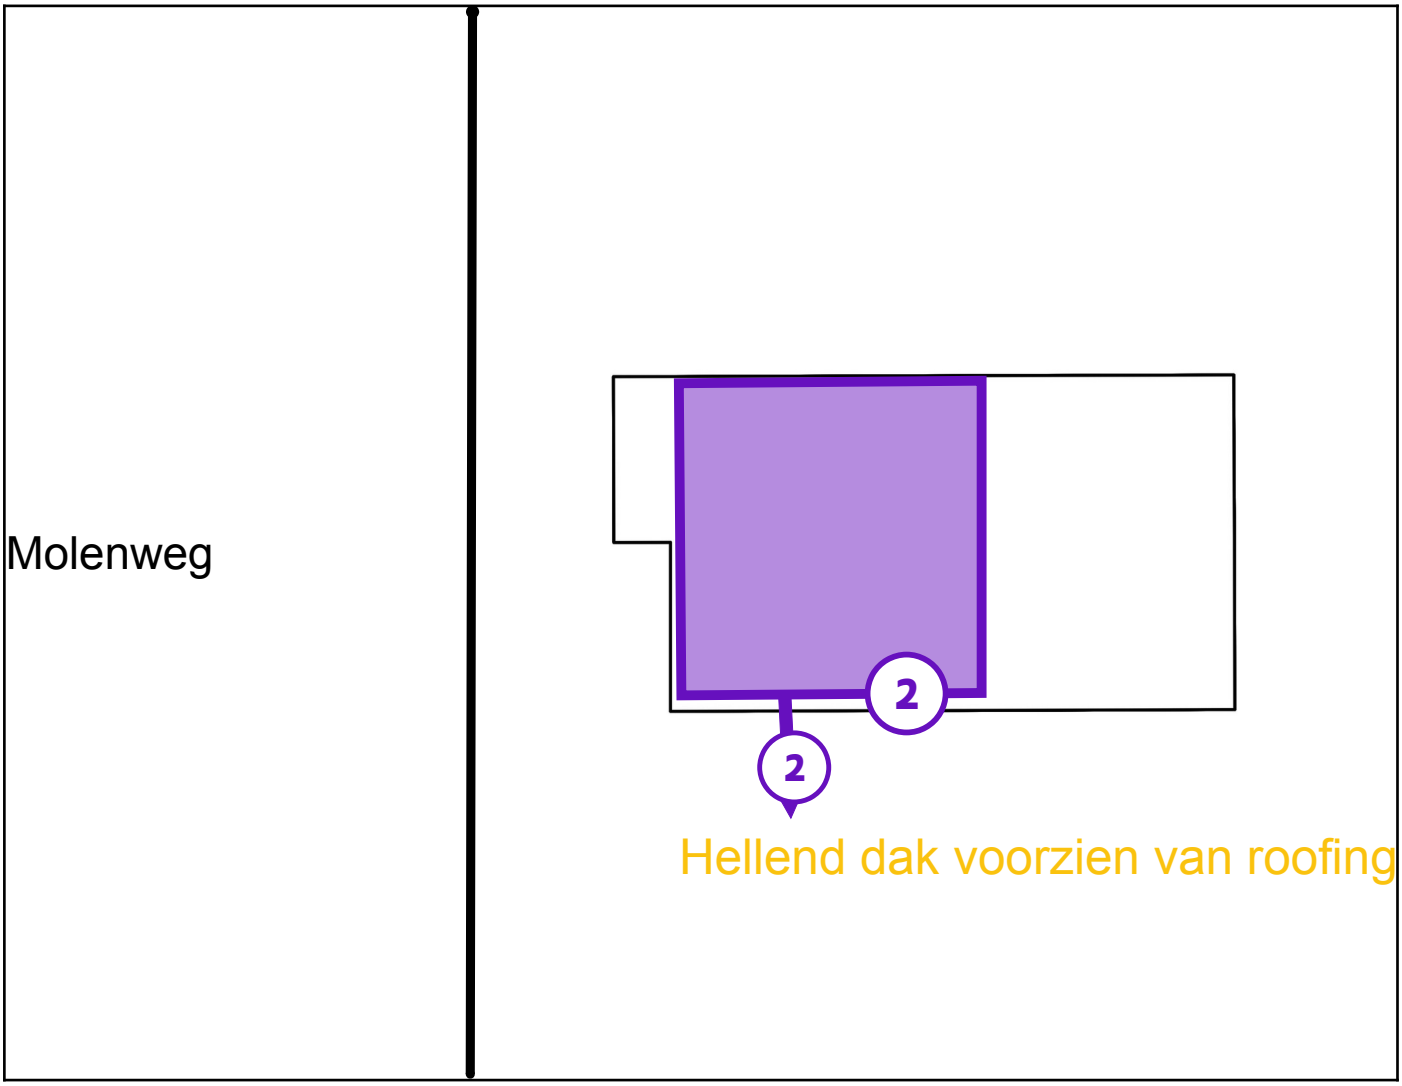
Plan 1.11: Woning plan

Beschrijving	Type	Actie
2. Onderdak.	Beperking	-

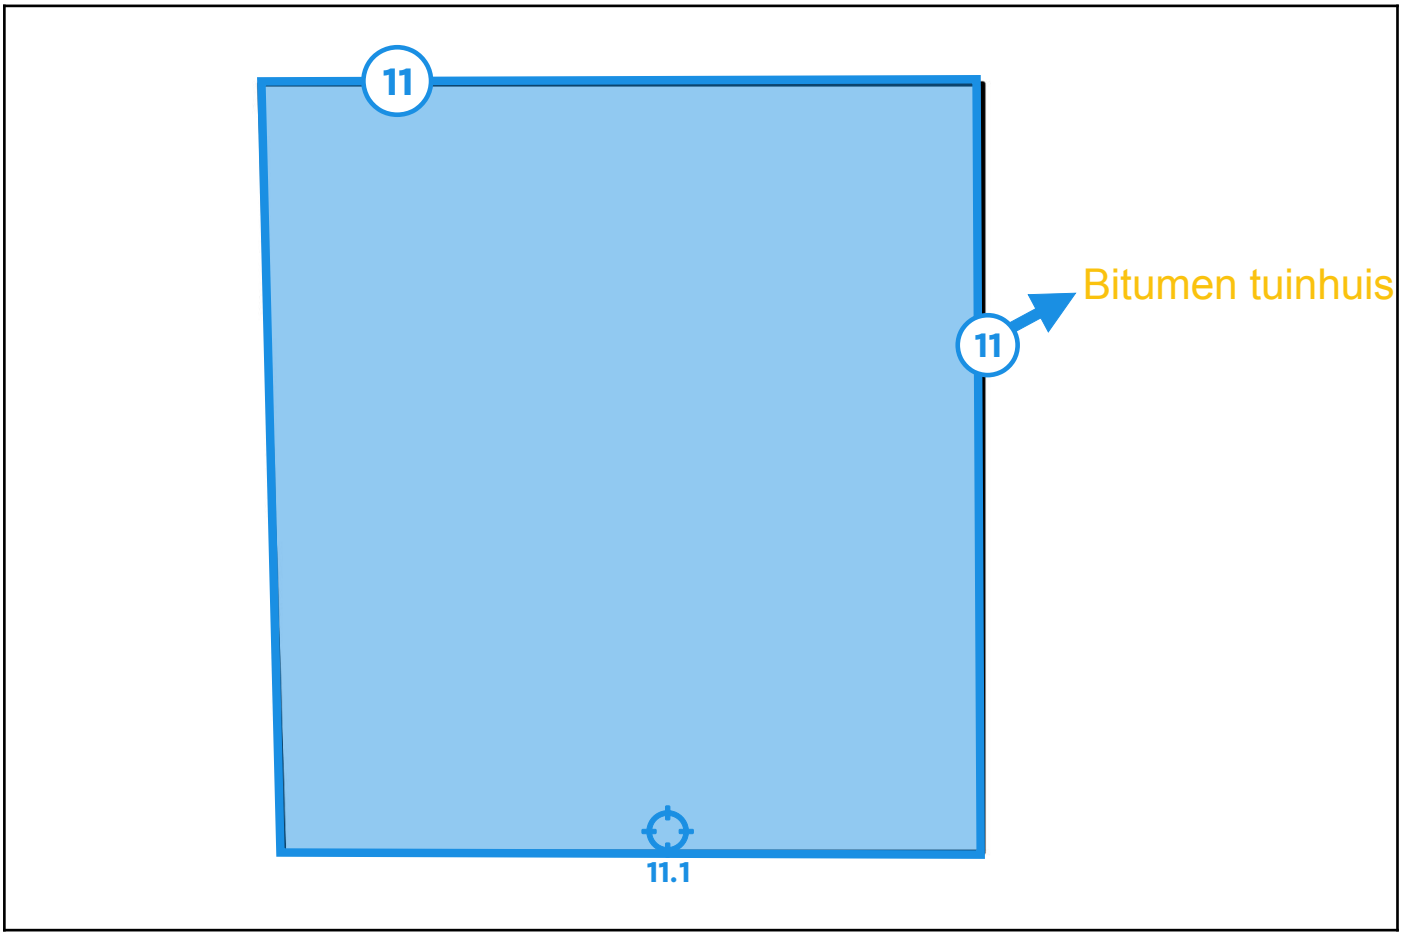
Plan 2.1: Tuinhuis plan

Beschrijving	Type	Actie
11. Bitumen tuinhuis.	Geen asbest	-
11.1 Code: 4	Puntmonster	-

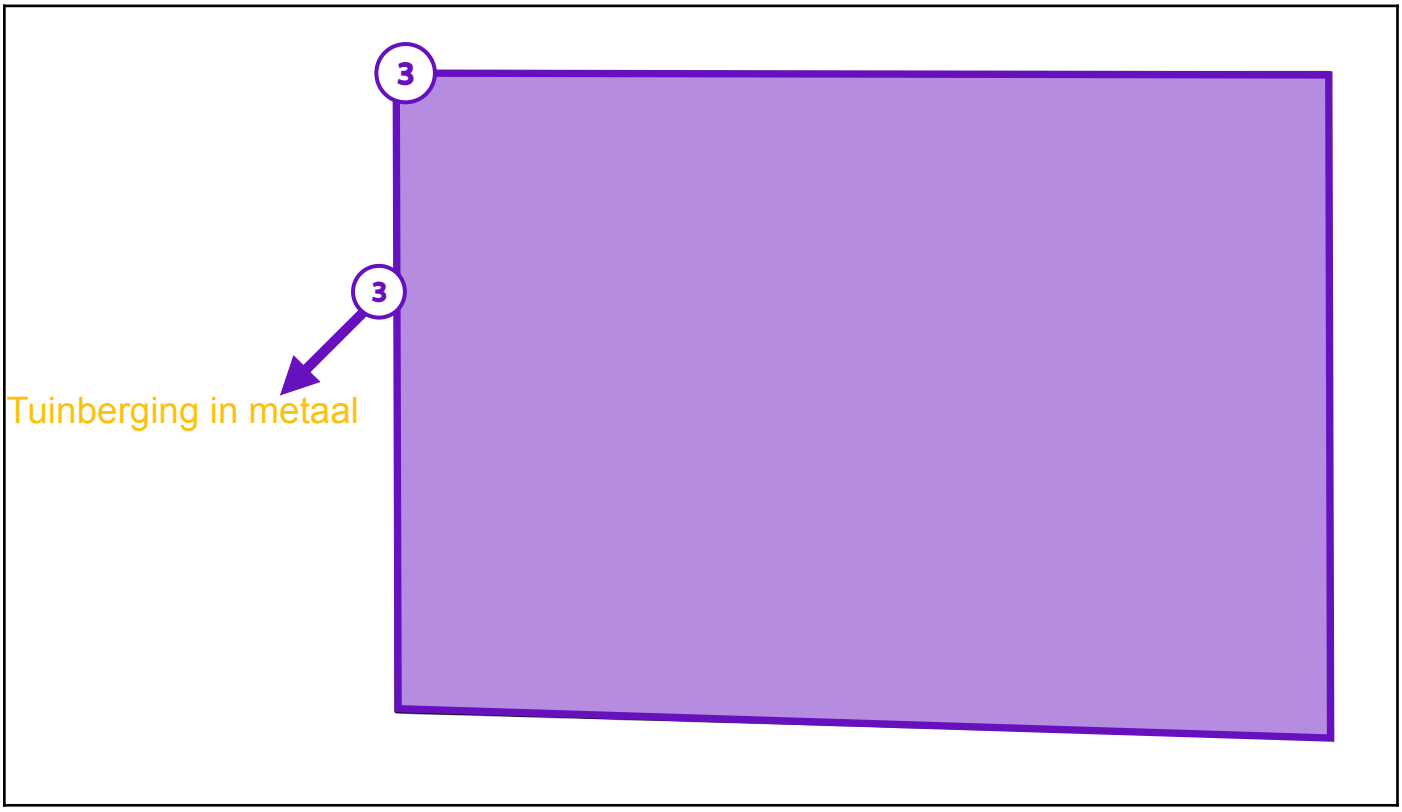
Plan 3.1: Tuinberging plan

Beschrijving	Type	Actie
3. Tuinberging.	Advies	-

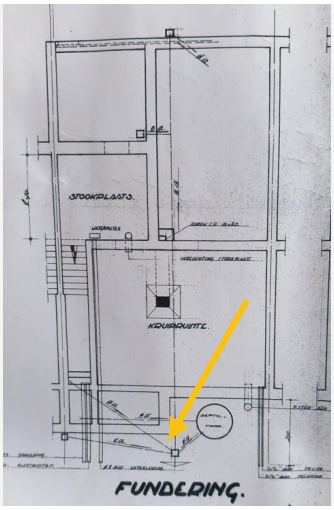
Fiche 6: Fundering/riolering.

Geen weet van ondergronds gebruikte toepassingen voor afval/hemelwater. Extra controle bij renovatie aan te raden.

Basis voor advies	Beoordeling op basis van expertise met een vaststelling door de asbestdeskundige.

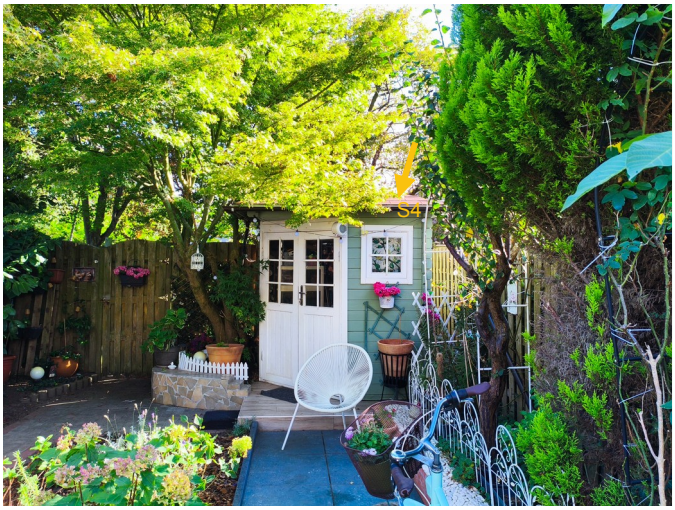
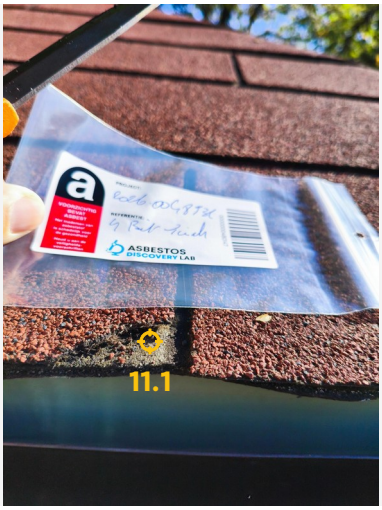
Fiche 11: Bitumen tuinhuis.

Geen asbest

#	Type	Referentie	Resultaat
11.1	Puntmonster	4	Geen asbest

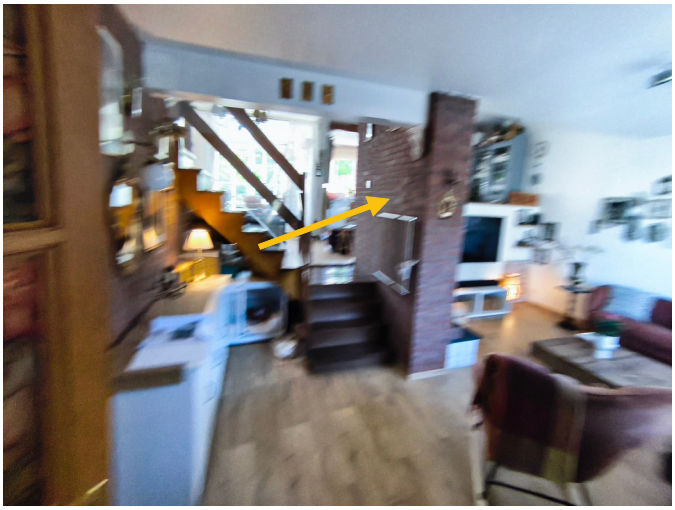
Beschrijving	Notitie	Terug te vinden op plannen
Fiche 14: Schachten/kokers/schouwen.	Geen weet van gebruikte materialen in en rond schachten/kokers/schouwen; Extra controle bij renovatie/sloop aan te raden.	Plan 1.5: Grondplan 1ste
