Verslag huishoudelijke elektrische installatie op laagspanning en zeer lage spanning

Referentie: **011-20261006-04**	Datum controle: **06/10/2026**
Keurder: **011**

Eigenaar:	**Bratati Deb**	EAN-code:	**541448820062093963**
Adres installatie:	**Molenweg 57, 2830 - Willebroek**	Nummer teller(s):	**1SAG3100794485**
		Distributienetbeheerder installatie:	**Fluvius**

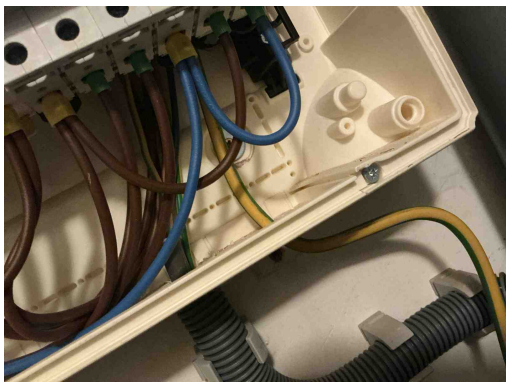
S32	Niet alle verplichte gegevens staan op het ééndraadsschema (Boek 1: 3.1.2.2). *Opmerking: Oa meterbord verbinding*
Toestellen	
T21a	Het elektrisch materieel is niet geplaatst volgens de voorschriften van de fabrikant/ regels van goed vakmanschap. (Boek 1: 1.4.1.3) Oa ophangvijzen elektrisch verdeelbord niet afgedekt. Zie klasse II toestel. *Opmerking: Oa bord 1*

T21a - Het elektrisch materieel is niet geplaatst volgens de voorschriften van de fabrikant/ regels van goed vakmanschap. (Boek 1: 1.4.1.3) Oa ophangvijzen elektrisch verdeelbord niet afgedekt. Zie klasse II toestel.
Opmerking: Oa bord 1

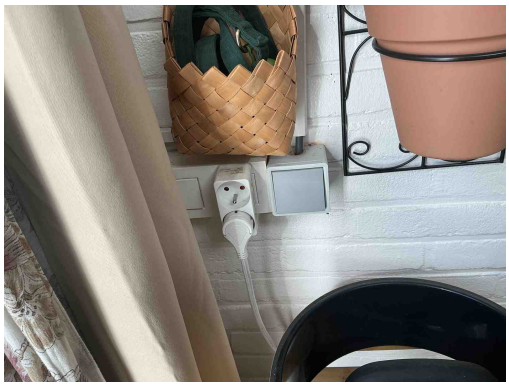
C21 - Het gebruik van geleiders van het type VOB, zonder bijkomende afscherming is niet toegestaan (Boek 1: 5.2.9.6).
Opmerking: Oa kelder

S07 - De situatieplannen stroken niet met de werkelijkheid (Boek 1: 3.1.2.1).
Opmerking: Oa schakelaar kelder , E9 met aarding zonder kindbeveiliging , schakelaars en contactdoos veranda, schakelaar slaapkamer

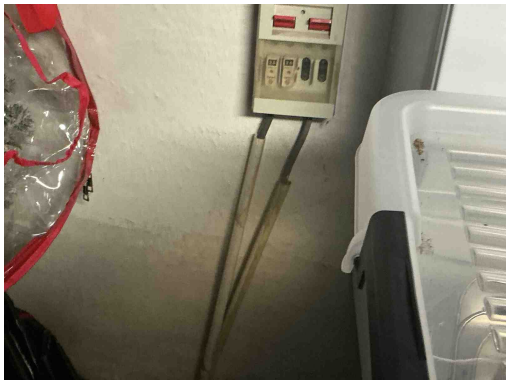
C13 - Onvoldoende bevestiging van de leiding(en) (Boek 1: 5.2.9.5).
Opmerking: Oa bord 2

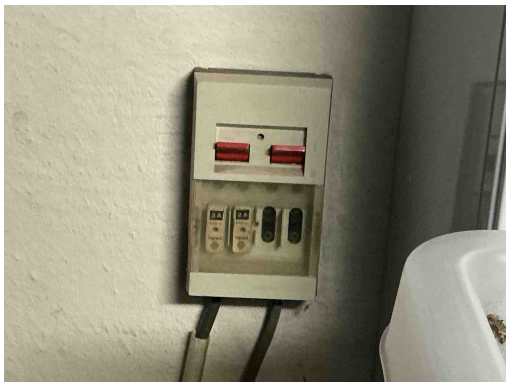
B17 - De voedingsspanning is niet op elk bord vermeld (Boek 1: 3.1.3.3).
Opmerking: Oa bord 2

D08 - De nodige markeringen op de beveiligingstoestellen ontbreken of zijn onleesbaar (Boek 1: 5.3.5.5).
Opmerking: Oa bord 2
