Asbestinventarisattest

Hoge Weg 35, 2830 Willebroek

Attestnummer : **20261112-000362.000**
Uitgegeven op : **12.11.2026**
Geldig tot : **12.11.2036**

Niet-asbestveilig

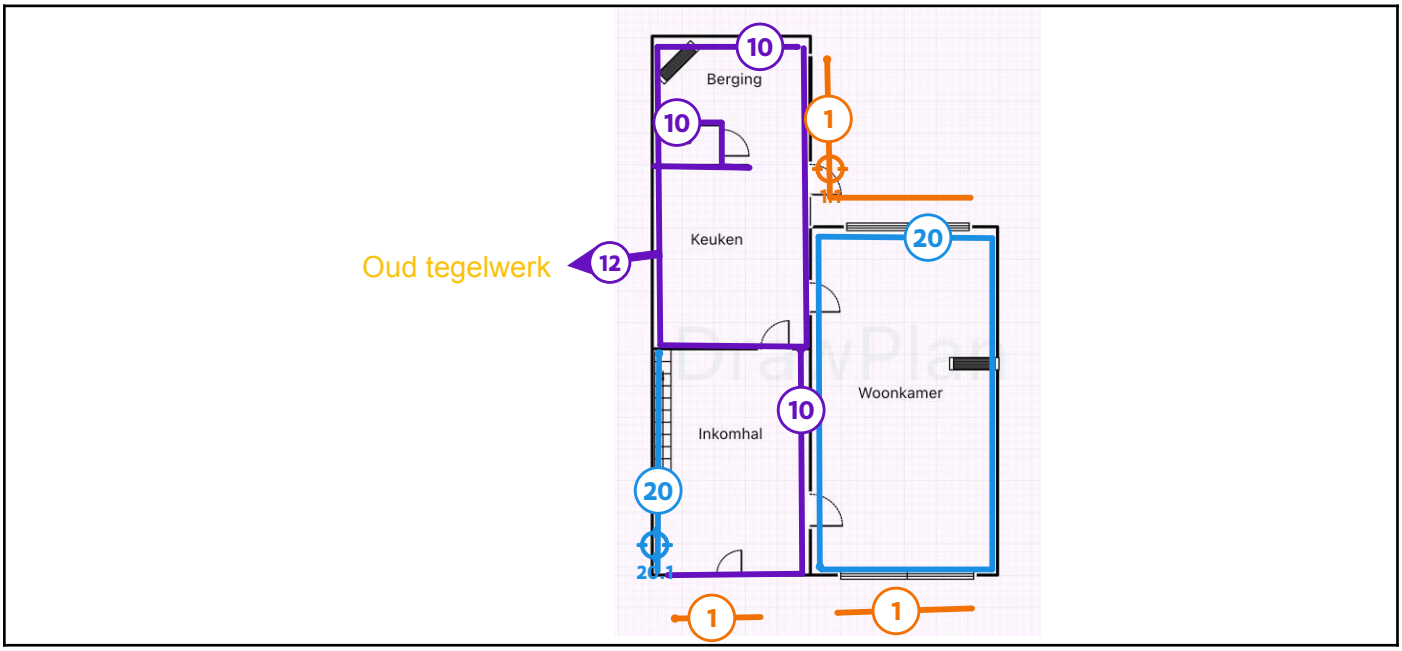
Plan 1.1: Grondplan glvl

Beschrijving	Type	Actie
1. Mastiek.	Asbestmateriaal	Verwijderen
1.1 Code: 4.1	Puntmonster	-
10. Valse wanden	Advies	-
12. Oud tegelwerk.	Advies	-
20. Pleisterwerk wanden.	Geen asbest	-
20.1 Code: 1	Mengmonster	-

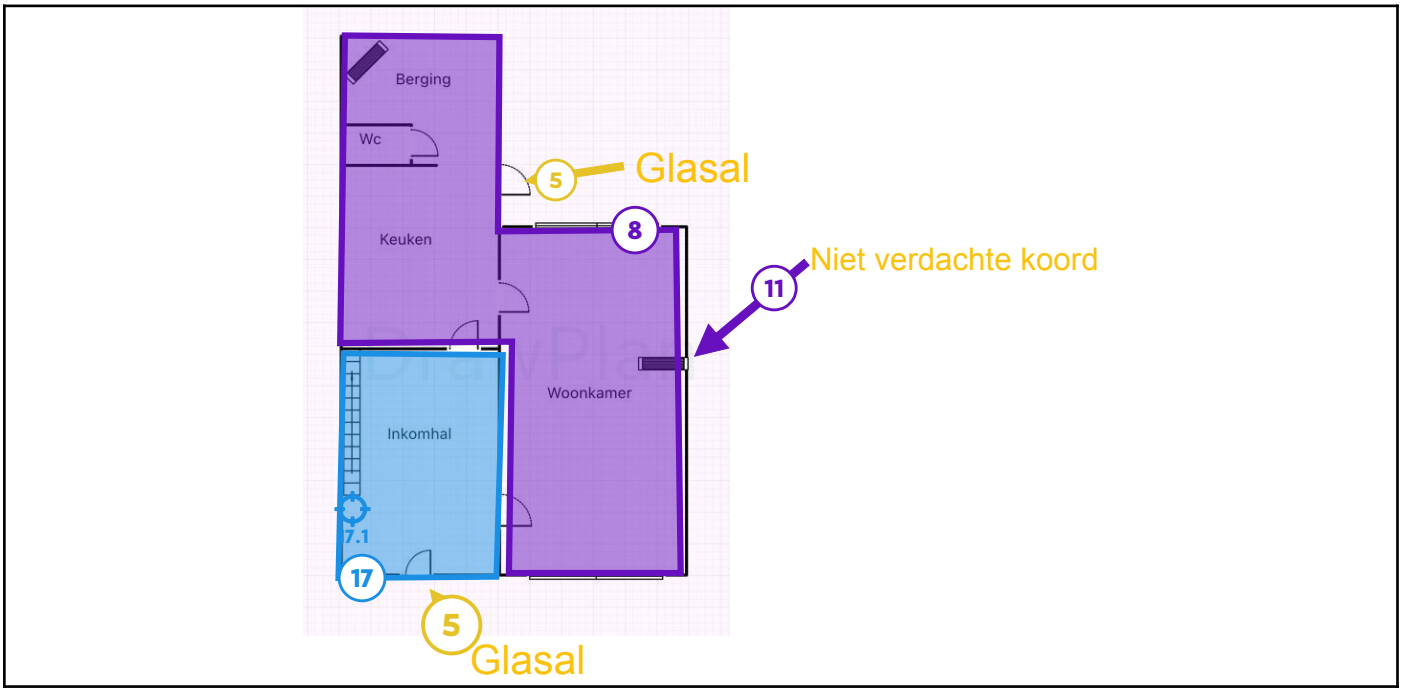
Plan 1.2: Grondplan glvl kopie

Beschrijving	Type	Actie
5. Glasal (panelen onderaan buitenschrijnwerk).	Asbestmateriaal	Zorgvuldig beheren
8. Valse plafonds	Advies	-
11. Kachelkoord.	Advies	-
17. Pleisterwerk plafonds.	Geen asbest	-
17.1 Code: 2	Mengmonster	-

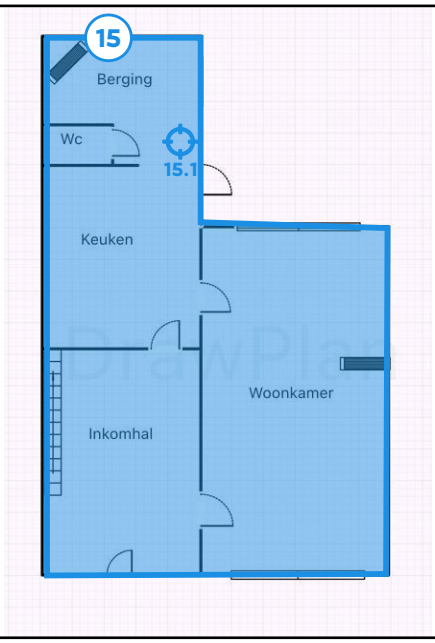
Plan 1.3: Grondplan glvl

Beschrijving	Type	Actie
15. Vinyl glvl.	Geen asbest	-
15.1 Code: 3	Puntmonster	-

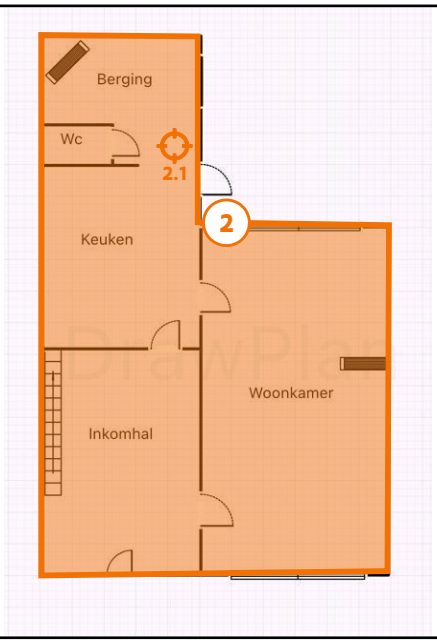
Plan 1.4: Grondplan glvl

Beschrijving	Type	Actie
2. Vinyl glvl onderlaag.	Asbestmateriaal	Verwijderen
2.1 Code: 3.1	Puntmonster	-

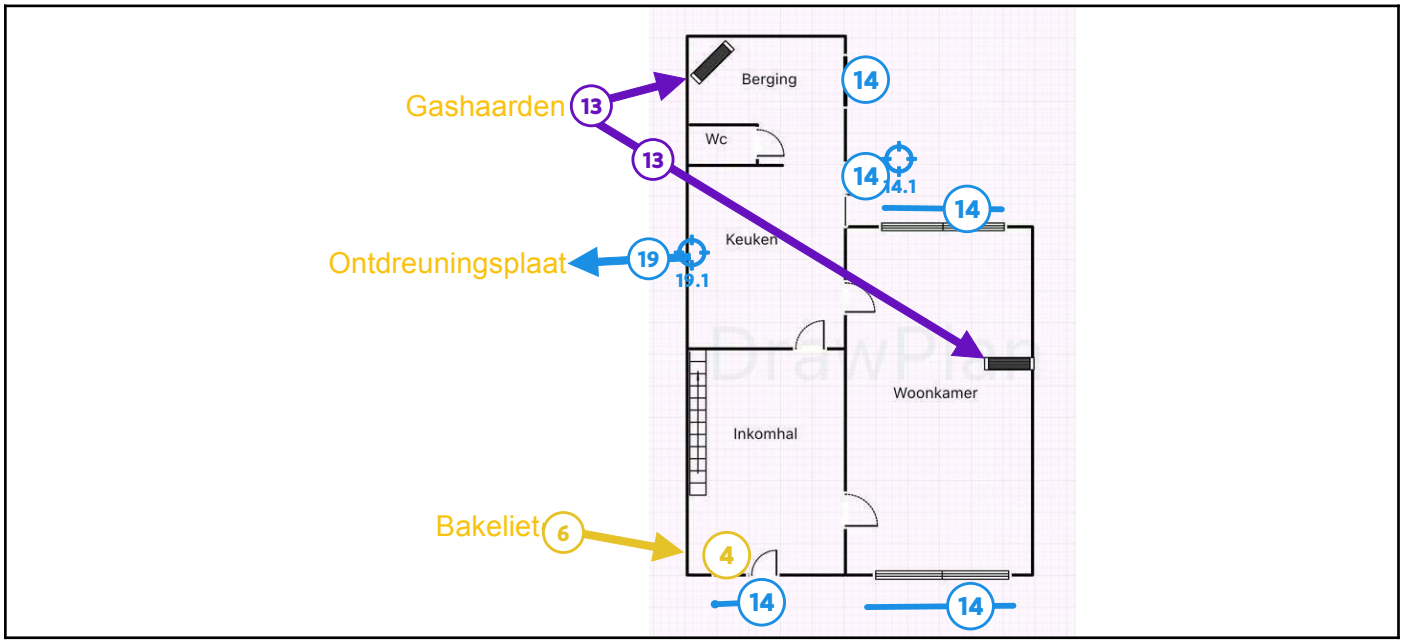
Plan 1.5: Grondplan glvl

Beschrijving	Type	Actie
4. Tabletten +1 (inkomhal).	Asbestmateriaal	Zorgvuldig beheren
6. Bakeliet toep.(schakelaars/zekeringen/verdeeldozen/bakeliet).	Asbestmateriaal	Zorgvuldig beheren
13. Decentrale gashaarden.	Advies	-
14. Stopverf .	Geen asbest	-
14.1 Code: 4	Puntmonster	-
19. Ontdreuningsplaat.	Geen asbest	-
19.1 Code: 6	Puntmonster	-

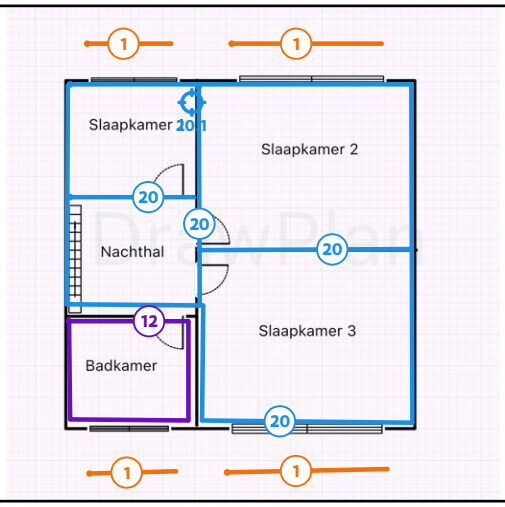
Plan 1.6: Grondplan verdieping

Beschrijving	Type	Actie
1. Mastiek.	Asbestmateriaal	Verwijderen
12. Oud tegelwerk.	Advies	-
20. Pleisterwerk wanden.	Geen asbest	-
20.1 Code: 1	Mengmonster	-

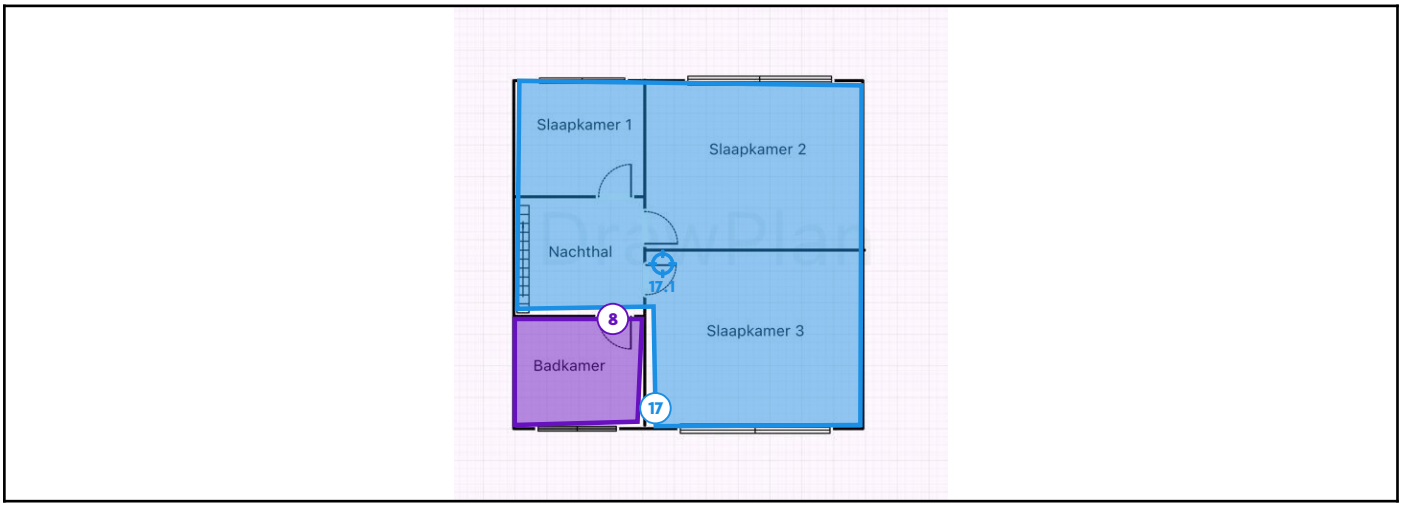
Plan 1.7: Grondplan verdieping

Beschrijving	Type	Actie
8. Valse plafonds	Advies	-
17. Pleisterwerk plafonds.	Geen asbest	-
17.1 Code: 2	Mengmonster	-

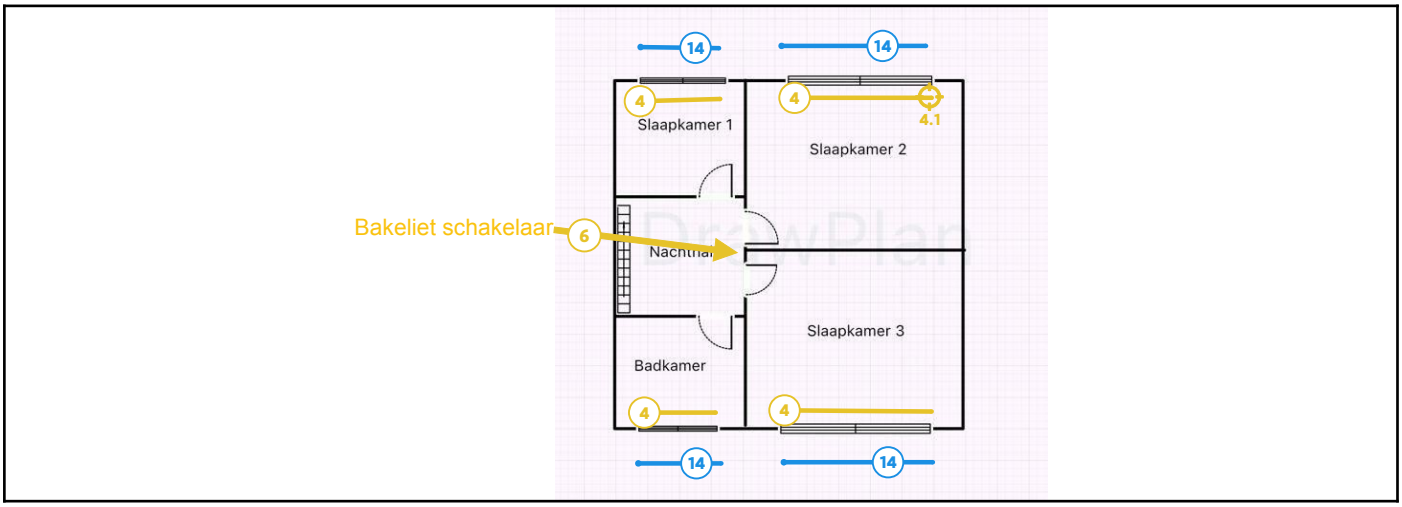
Plan 1.8: Grondplan verdieping

Beschrijving	Type	Actie
4. Tabletten +1 (inkomhal).	Asbestmateriaal	Zorgvuldig beheren
4.1 Code: 7	Puntmonster	-
6. Bakeliet toep.(schakelaars/zekeringen/verdeeldozen/bakeliet).	Asbestmateriaal	Zorgvuldig beheren
14. Stopverf .	Geen asbest	-

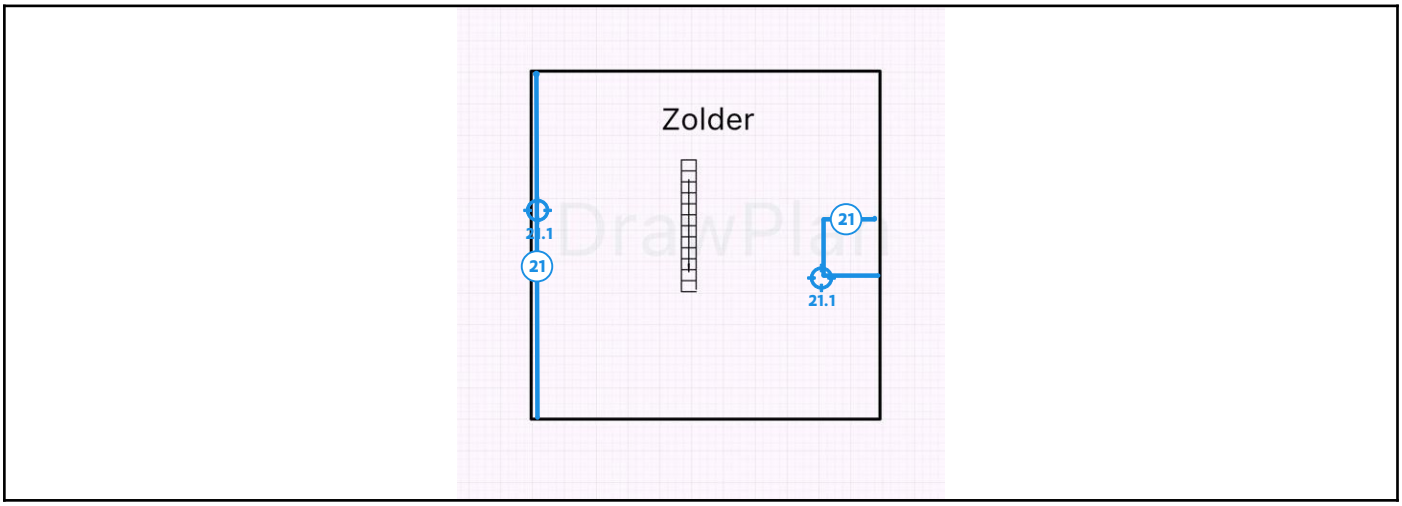
Plan 1.10: Zolder

Beschrijving	Type	Actie
21. Cementering zolder.	Geen asbest	-
21.1 Code: 1.2	Mengmonster	-

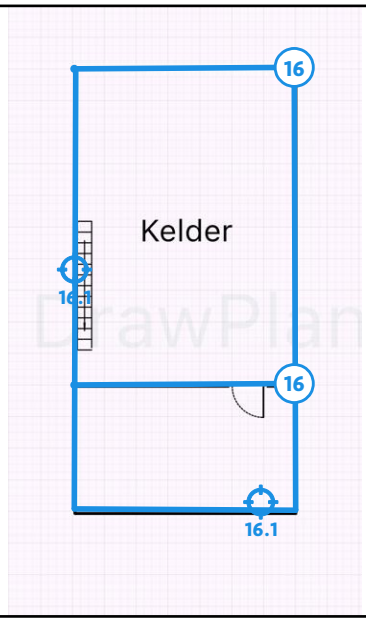
Plan 1.11: Kelder

Beschrijving	Type	Actie
16. Cementering kelder.	Geen asbest	-
16.1 Code: 1.1	Mengmonster	-

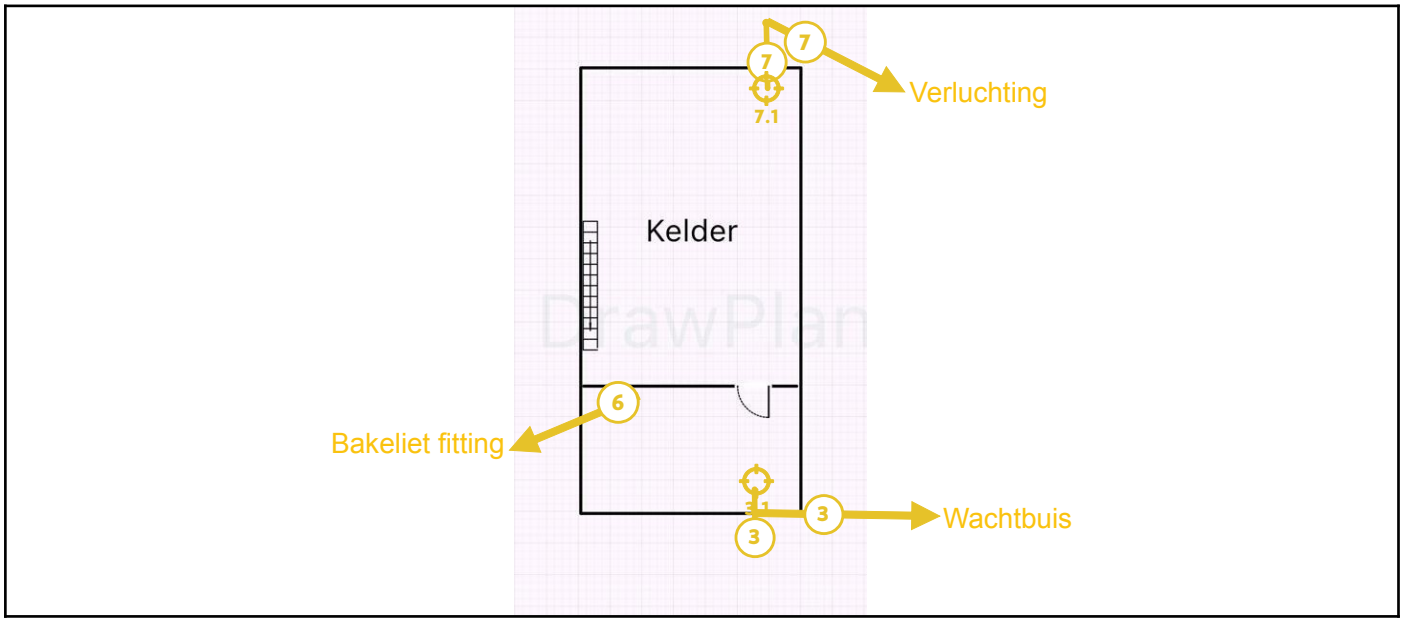
Plan 1.12: Kelder

Beschrijving	Type	Actie
3. Wachtbuis kelder.	Asbestmateriaal	Zorgvuldig beheren
3.1 Code: 5.1	Puntmonster	-
6. Bakeliet toep.(schakelaars/zekeringen/verdeeldozen/bakeliet).	Asbestmateriaal	Zorgvuldig beheren
7. Verluchtingsbuis kelder.	Asbestmateriaal	Zorgvuldig beheren
7.1 Code: 5	Puntmonster	-

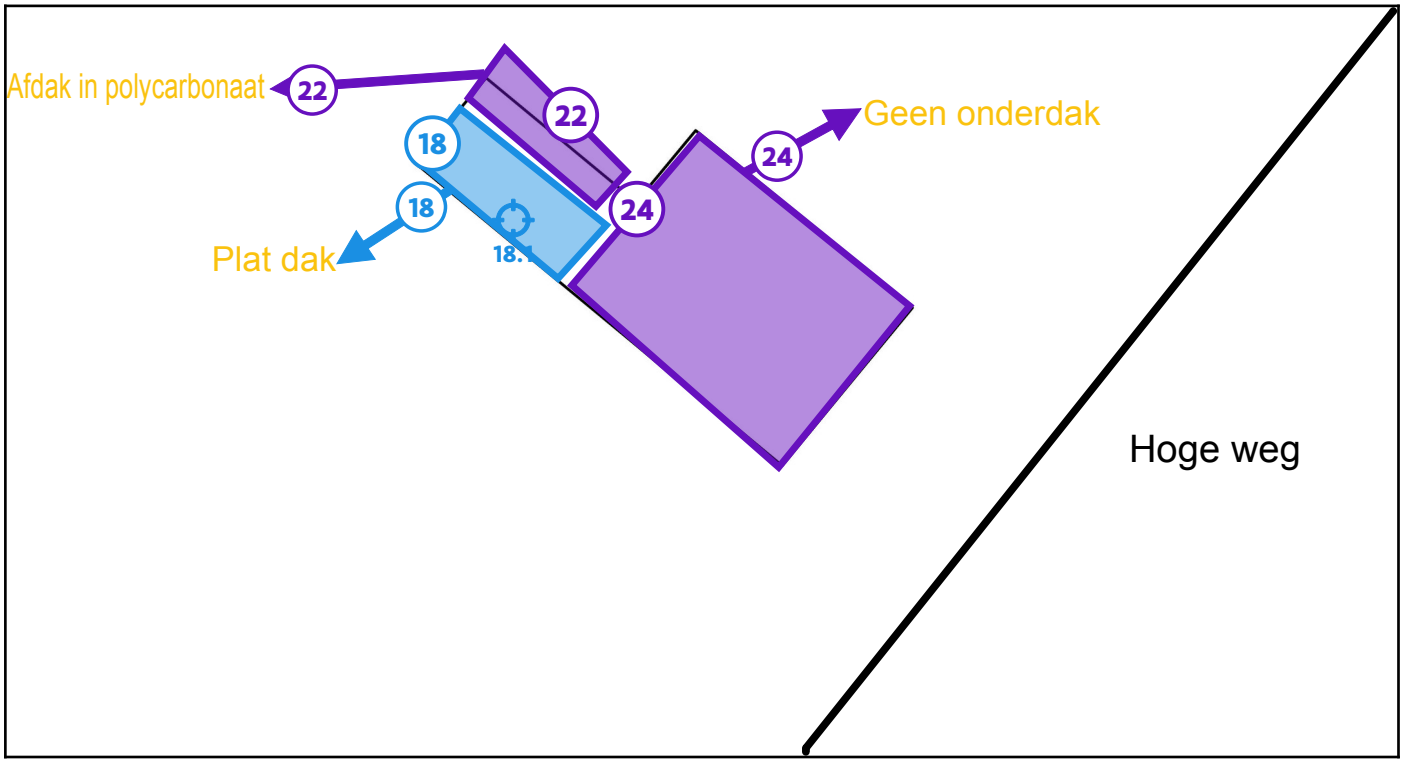
Plan 1.14: Woning plan

Beschrijving	Type	Actie
18. Bitumen plat dak.	Geen asbest	-
18.1 Code: 8	Puntmonster	-
22. Afdak glvl.	Overige ruimte of materiaal	-
24. Onderdak (niet aanwezig).	Overige ruimte of materiaal	-

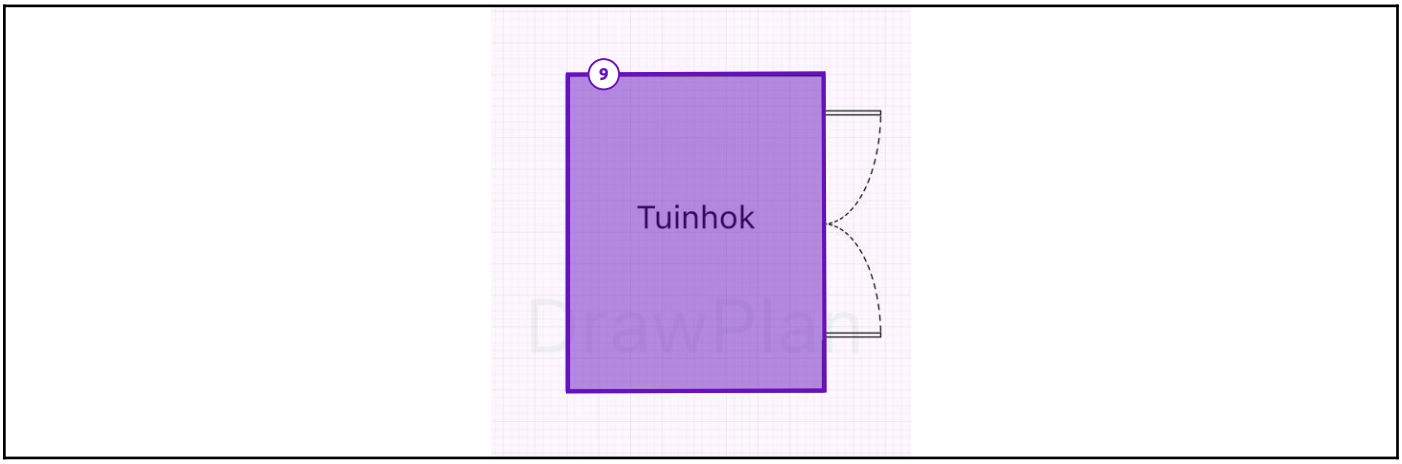
Plan 2.1: Tuinhok

Beschrijving	Type	Actie
9. Tuinhok.	Advies	-

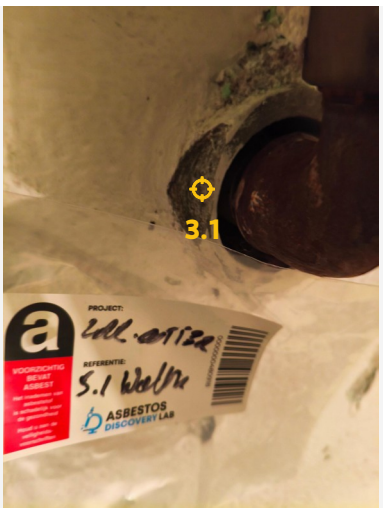
Overzichtsfoto

Fiche 3: Wachtbuis kelder.

Eindbeoordeling materiaalrisico	Zeer laag materiaalrisico en/of zeer lage kans op vezelvrijgave

Gebondenheid	Categorie 1: hechtgebonden in oorsprong
Asbestsoort (vezeltype)	Alleen chrysotiel aanwezig
Asbestconcentratie	Laag (< 50%)
Afschermingsgraad van het gehele materiaal	Geheel of deels vrij aan de binnenlucht, maar geen contact met binnenluchtstromen
Toestand van het materiaal	Onbeschadigd, niet verweerd

#	Type	Referentie	Resultaat
3.1	Puntmonster	5.1	Chrysotiel

Beschrijving	Wachtbuis kelder.
Omgeving	Binnen
Primaire drager	Doorvoer/wachtbuis.
Asbestmateriaal	Buis, koker, leiding, pijp, doorvoer
Bindmiddel van asbestmateriaal	Cement
Gebondenheid op basis van bindmiddel	Hecht
Hoeveelheid (lengte - omtrek - dikte - aantal)	• 0,50 m - 15,00 cm - 1,00 cm - 1 stuk
Totaal volume	< 0,001 m^3
Eenvoudig bereikbaar	Nee • Het asbestmateriaal is bedekt (uitgezonderd laag verf, coating, behang, kunststof, textiel) en het wegnemen van het bedekkende materiaal kan niet zonder het bedekkende materiaal te beschadigen.
Bevestigingswijze	• Geklemd
Identificatiemethode	Een monstername door de asbestdeskundige met laboanalyse door een asbestlabo.
Destructieve handeling voor identificatie	Nee
Opmerking	De vermelde oppervlaktes, diktes en volumes betreffen een beredeneerde schatting. Er worden geen rechten verleend aan deze oppervlaktes/diktes/volumes. Het is niet mogelijk de exacte hoeveelheid in te schatten gezien deze toepassing onder de woning doorloopt. Geen weet hoever deze toepassing ondergronds verder gebruikt werd, extra controle bij renovatie aan te raden.

- Zorg voor een veilig beheer. Vermijd het beschadigen van het asbestmateriaal. Controleer de toestand jaarlijks op wijzigingen.
- Zorg voor een veilig beheer en verwijder dit asbestmateriaal wanneer het bij werken eenvoudig bereikbaar wordt. Controleer de toestand jaarlijks op wijzigingen.

- Eenvoudige handelingen: mag via doe-het-zelf of door werknemer(s) met opleidingsattest eenvoudige handelingen
  EH via doe-het zelf Standaard dragen van de nodige wegwerp beschermingsmiddelen FFP 3 masker , handschoenen en tyvec CAT III type 5-6 , afwasbaar schoeisel Indien mogelijk de ondervloer afdekken , doorvoer voorzichtig verwijderen, extra fixeren, niet breken , niet gooien, onmiddellijk verpakken of voorzichtig in container met asbest bag plaatsen. Voldoende benevelen/bevochtigen tijdens de duur van de werken. Gebruik geen stortkokers. Voor hechtgebonden toepassingen: Bij verwijdering door doe-het-zelf moet men dit afval dubbel en luchtdicht verpakt aandienen bij het gemeentelijk recyclagepark. Men raadpleegt best op voorhand de voorwaarden van het recyclagepark. Indien leien in slechte staat zijn en kans bestaat op breken : Eenvoudige handeling opgeleid personeel , alle werknemer(s) moeten wel beschikken over een opleidingsattest eenvoudige handelingen 8u Zie ook link Zie
