Asbestinventarisattest

Kloosterstraat 10/0001, 2830 Willebroek

Attestnummer : **20250218-000146.000**
Uitgegeven op : **18.02.2025**
Geldig tot : **18.02.2035**

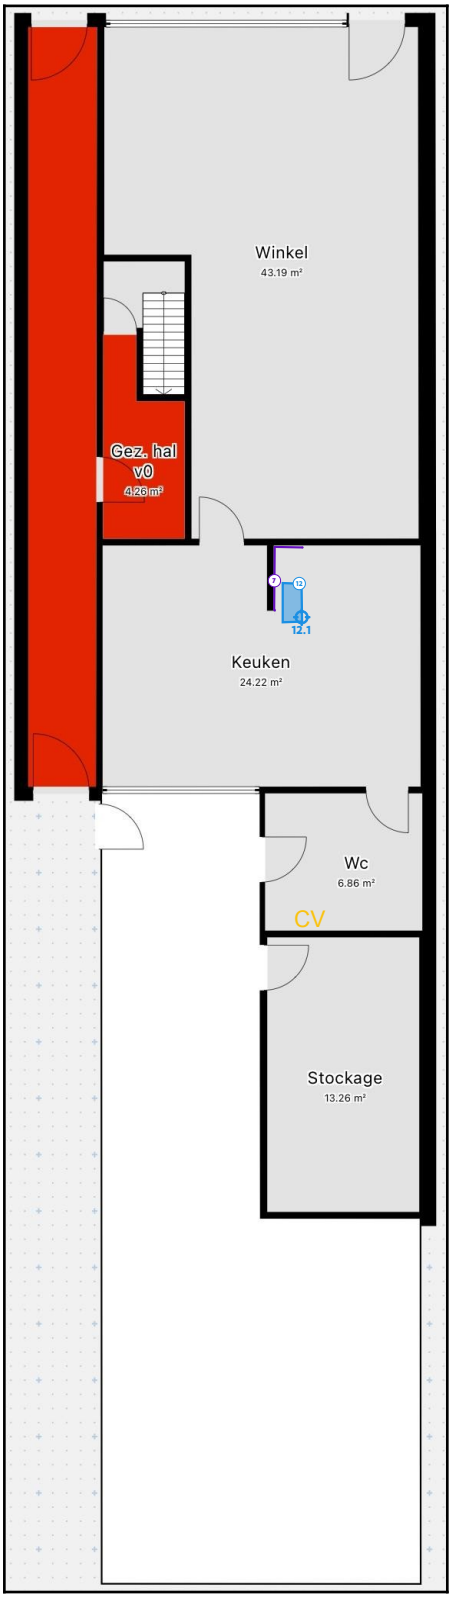
Plan 1.1: Verdiep 0

7. Faience tegellijm	Advies	-
9. CV-ketel	Advies	-
12. Verflaag spoelbak keuken	Geen asbest	-
12.1 Code: 1	Puntmonster	-

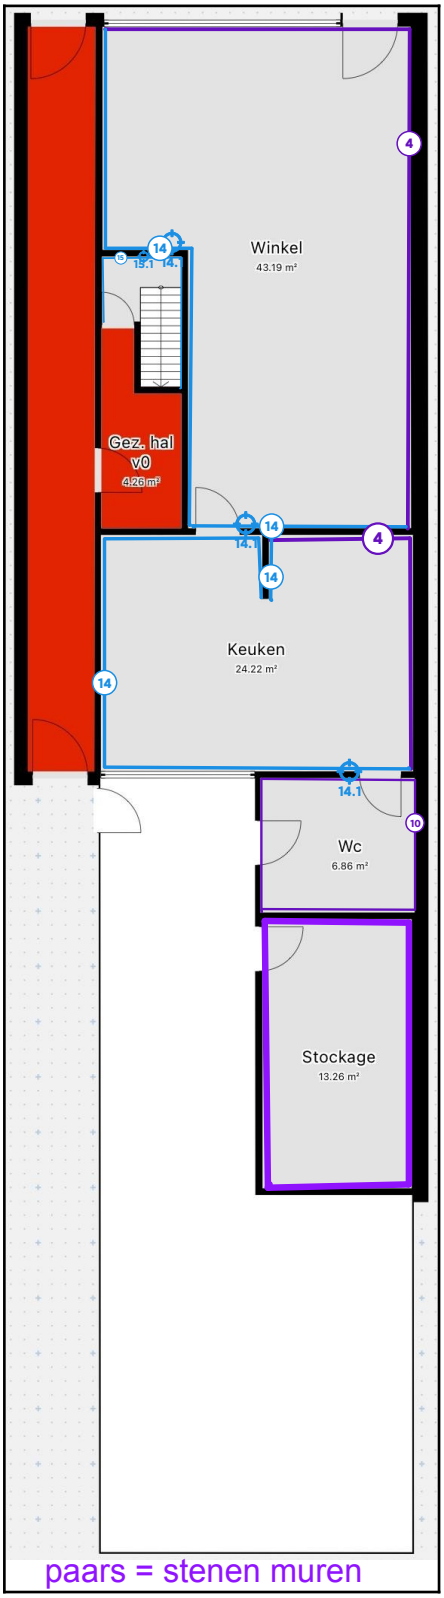
Plan 1.3: Verdiep 0 Muren

4. Gyproc wanden	Advies	-
10. Stookruimte bevat geen pleisterwerk	Advies	-
14. Pleisterwerk wanden verdiep 0	Geen asbest	-
14.1 Code: 2	Mengmonster	-
15. Pleisterwerk Traphal (kelder)	Geen asbest	-
15.1 Code: 3	Mengmonster	-

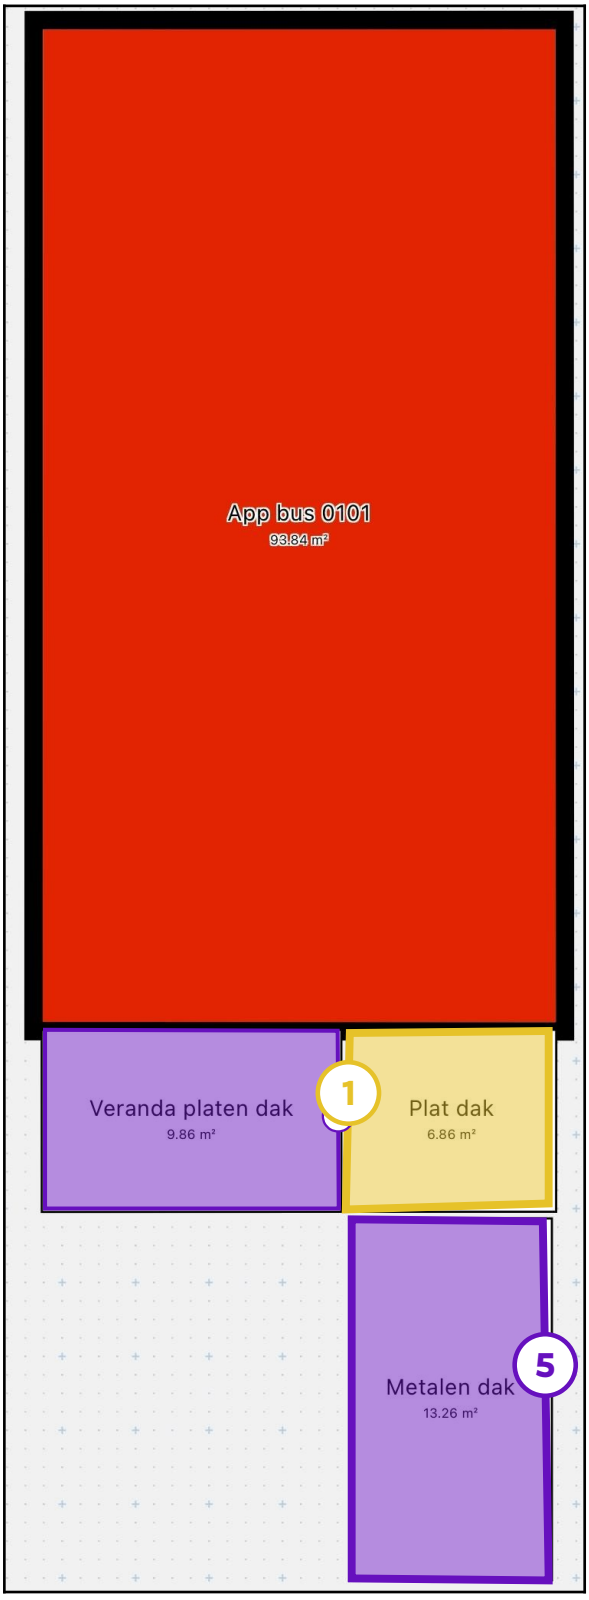
Plan 1.5: Dakenplan handelspand

1. Roofing plat dak	Asbestmateriaal	Zorgvuldig beheren
3. Veranda platen dak	Advies	-
5. Metalen dak	Advies	-

Eindbeoordeling materiaalrisico	Laag materiaalrisico en/of verlaagde kans op vezelvrijgave

- Zorg voor een veilig beheer. Vermijd het beschadigen van het asbestmateriaal. Controleer de toestand jaarlijks op wijzigingen.
- Voer bijkomende staalname(s) uit.

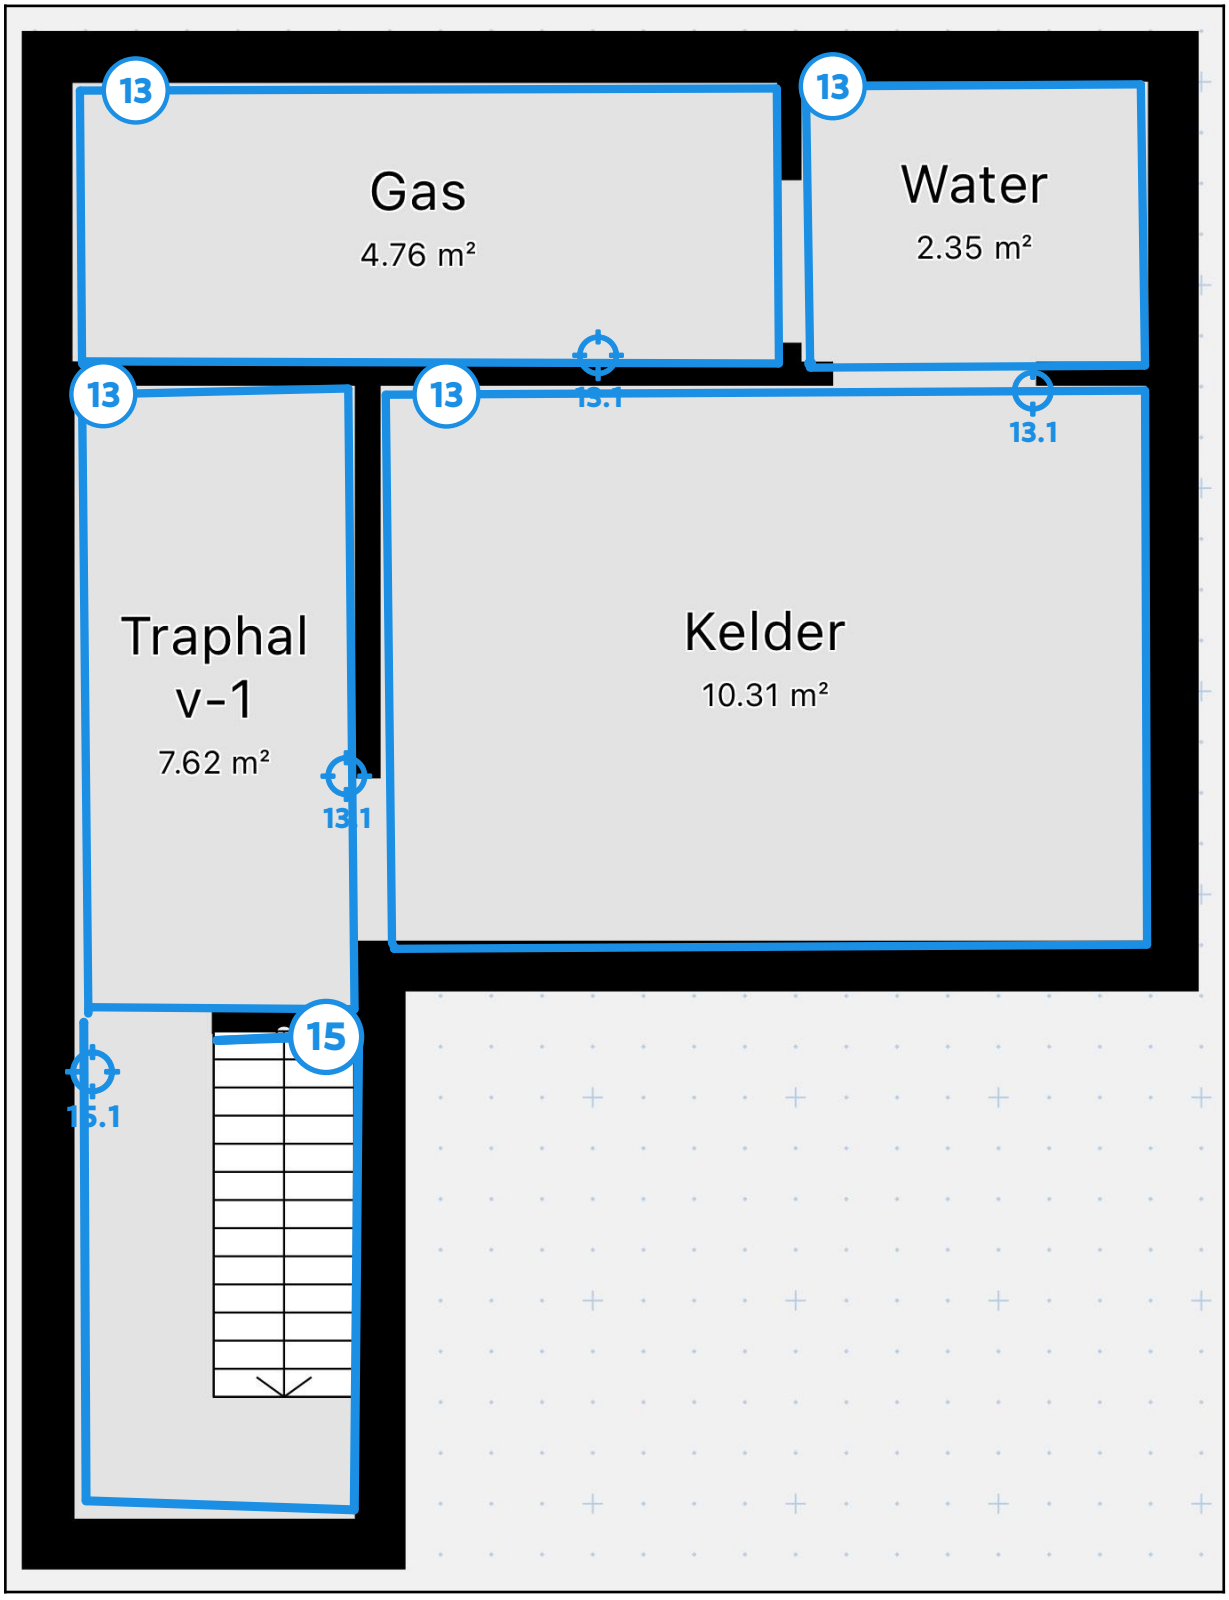
Plan 1.6: Muren

13. Pleisterwerk wanden cement verdiep -1	Geen asbest	-
13.1 Code: 4	Mengmonster	-
15. Pleisterwerk Traphal (kelder)	Geen asbest	-
15.1 Code: 3	Mengmonster	-

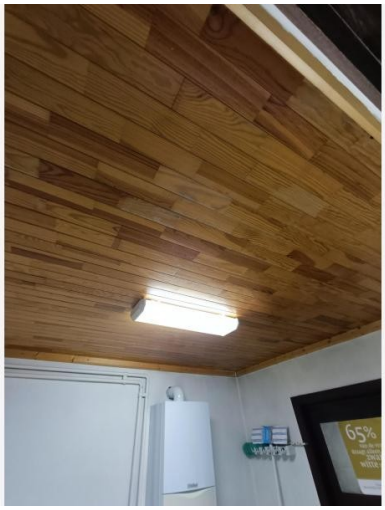
Fiche 2: Valse plafonds

De plafonds van deze ruimtes zijn afgewerkt met valse plafonds in plaatmateriaal. Het is niet duidelijk of er pleisterwerk aanwezig is achter deze valse plafonds, het is aangewezen om bijkomend onderzoek uit te voeren bij werken.

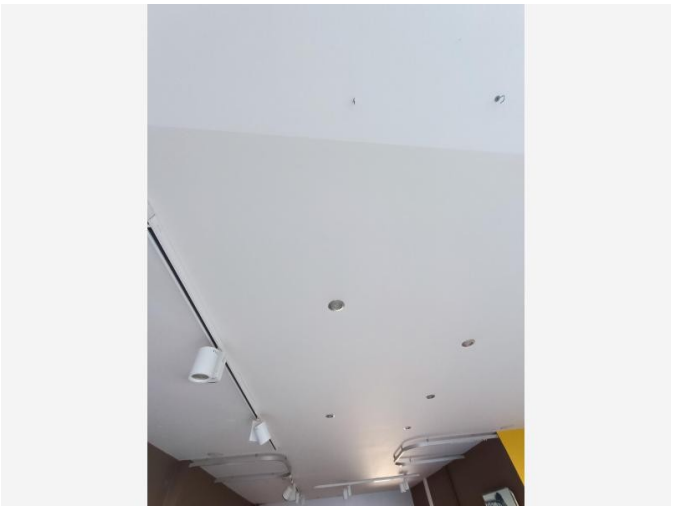
Fiche 6: Gyproc plafonds

De plafonds van deze ruimtes zijn afgewerkt met valse plafonds in plaatmateriaal. Het is niet duidelijk of er pleisterwerk aanwezig is achter deze valse plafonds, het is aangewezen om bijkomend onderzoek uit te voeren bij werken.

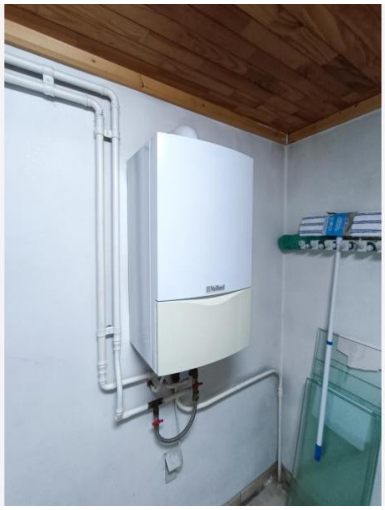
Fiche 9: CV-ketel

Het bouwjaar is niet teruggevonden en het exact gebruik van asbesthoudend materiaal is niet gekend. Laat de ketel controleren door een opgeleid technieker (basis 8 u asbest) tijdens het onderhoud.

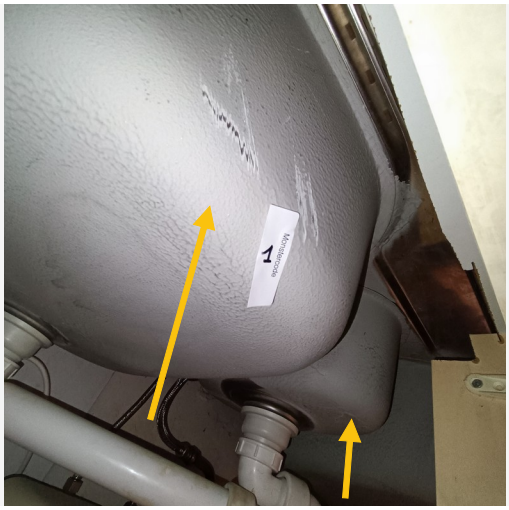
Fiche 12: Verflaag spoelbak keuken

Geen asbest

#	Type	Referentie	Resultaat
12.1	Puntmonster	1	Geen asbest
