# Asbestinventarisatattest

Oude straat 50, 2820 Bonheiden

Attestnummer : 20260408-000356.000

Uitgegeven op : 08.04.2026

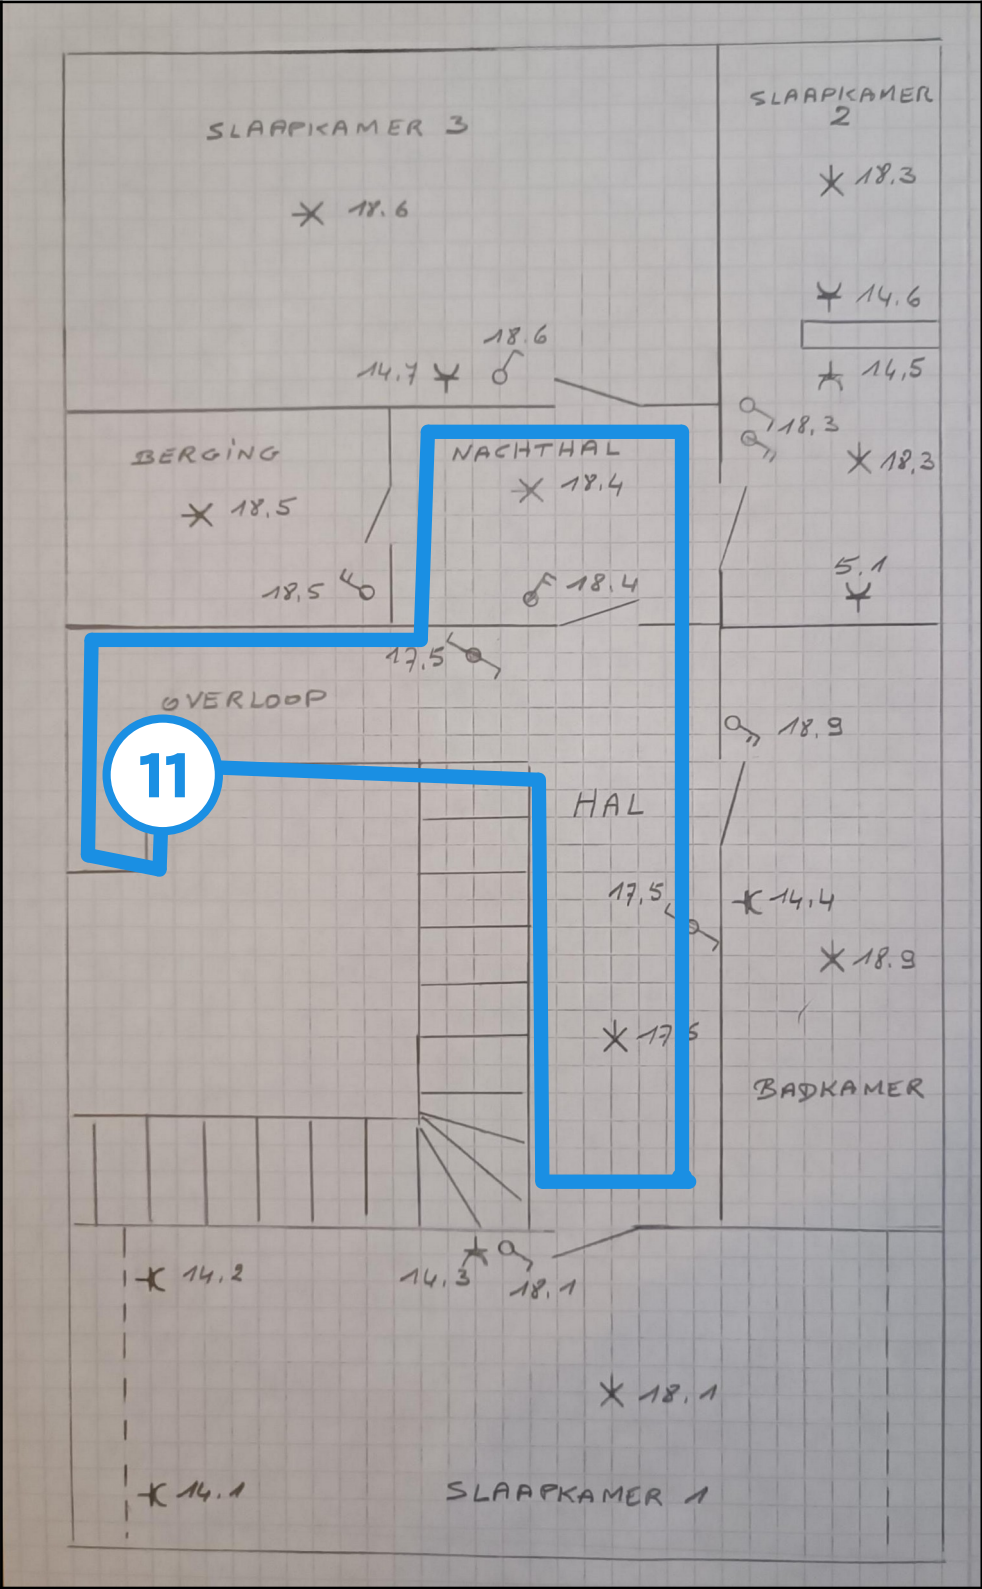
Plan 1.8: plan v+1

| 11. Muurpleister | Geen asbest | - |

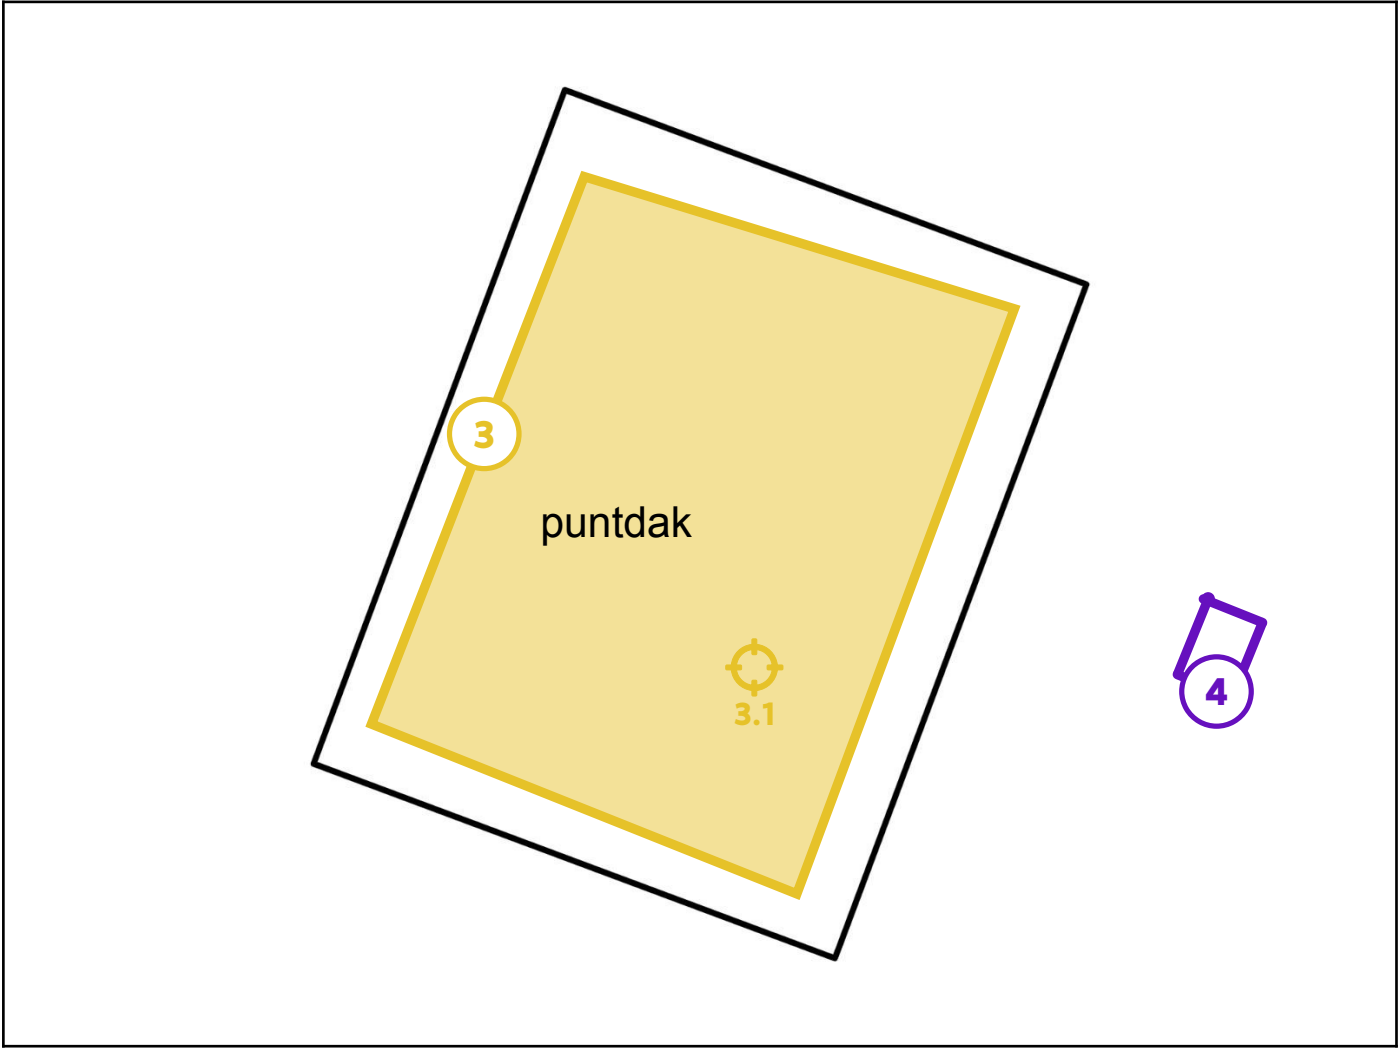
# Plan 1.9: plan dak

| Beschrijving | Type | Actie |
|---|---|---|
| 4. Deksel put | Beperking | - |

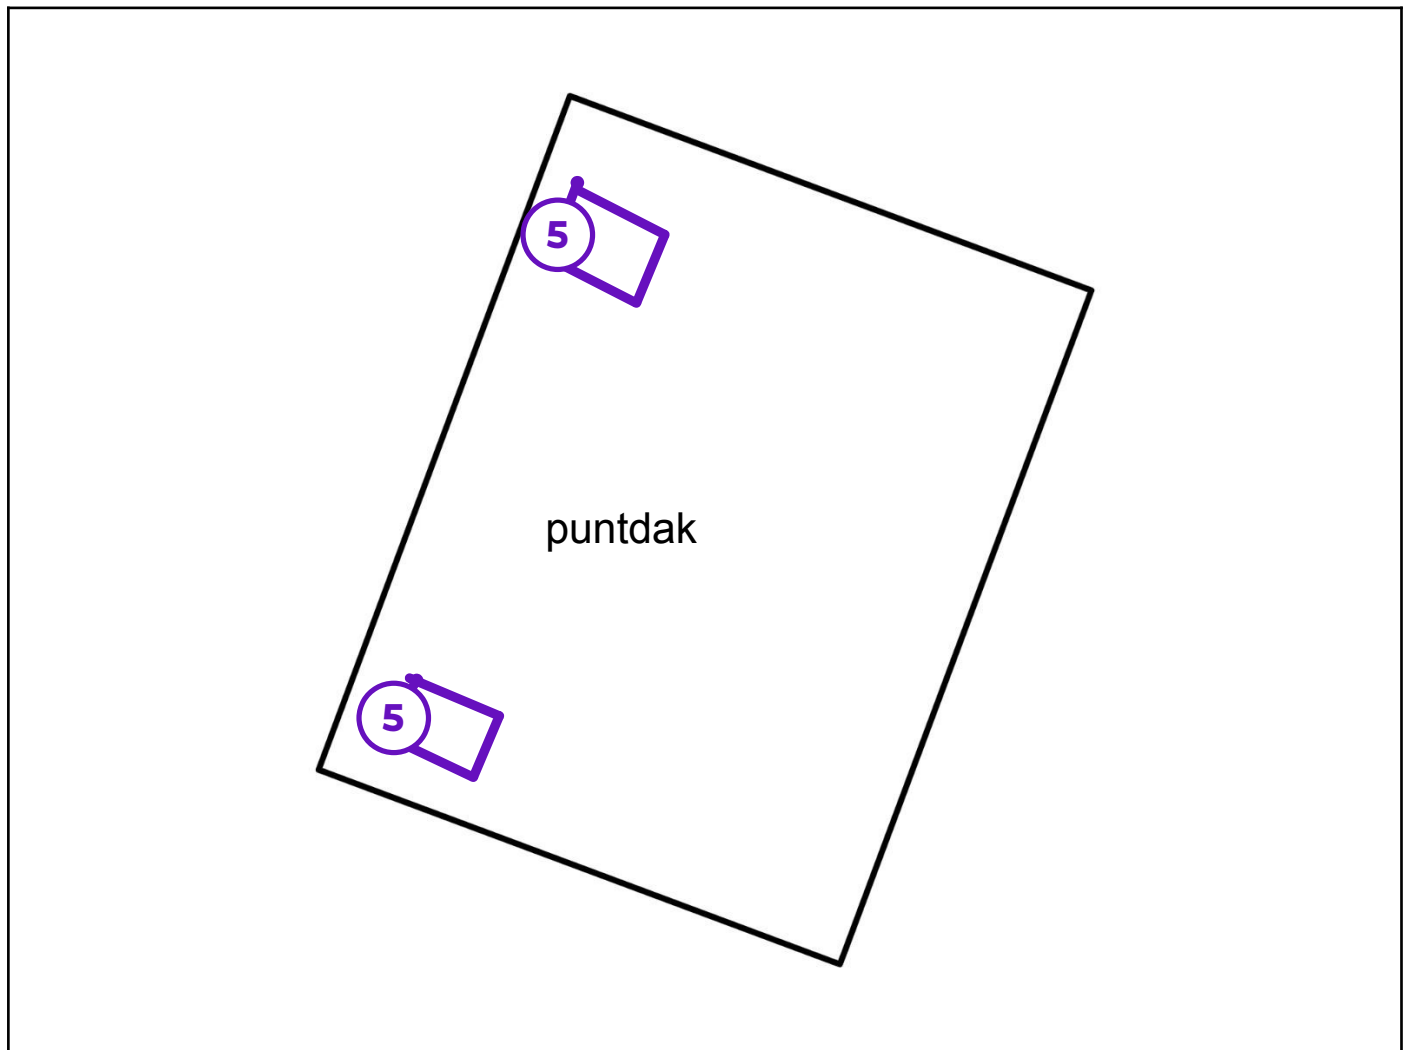
## Plan 1.11: plan dak

| Beschrijving | Type | Actie |
|---|---|---|
| 5. Schouw op het dak (beperkingsfiche) | Beperking | - |

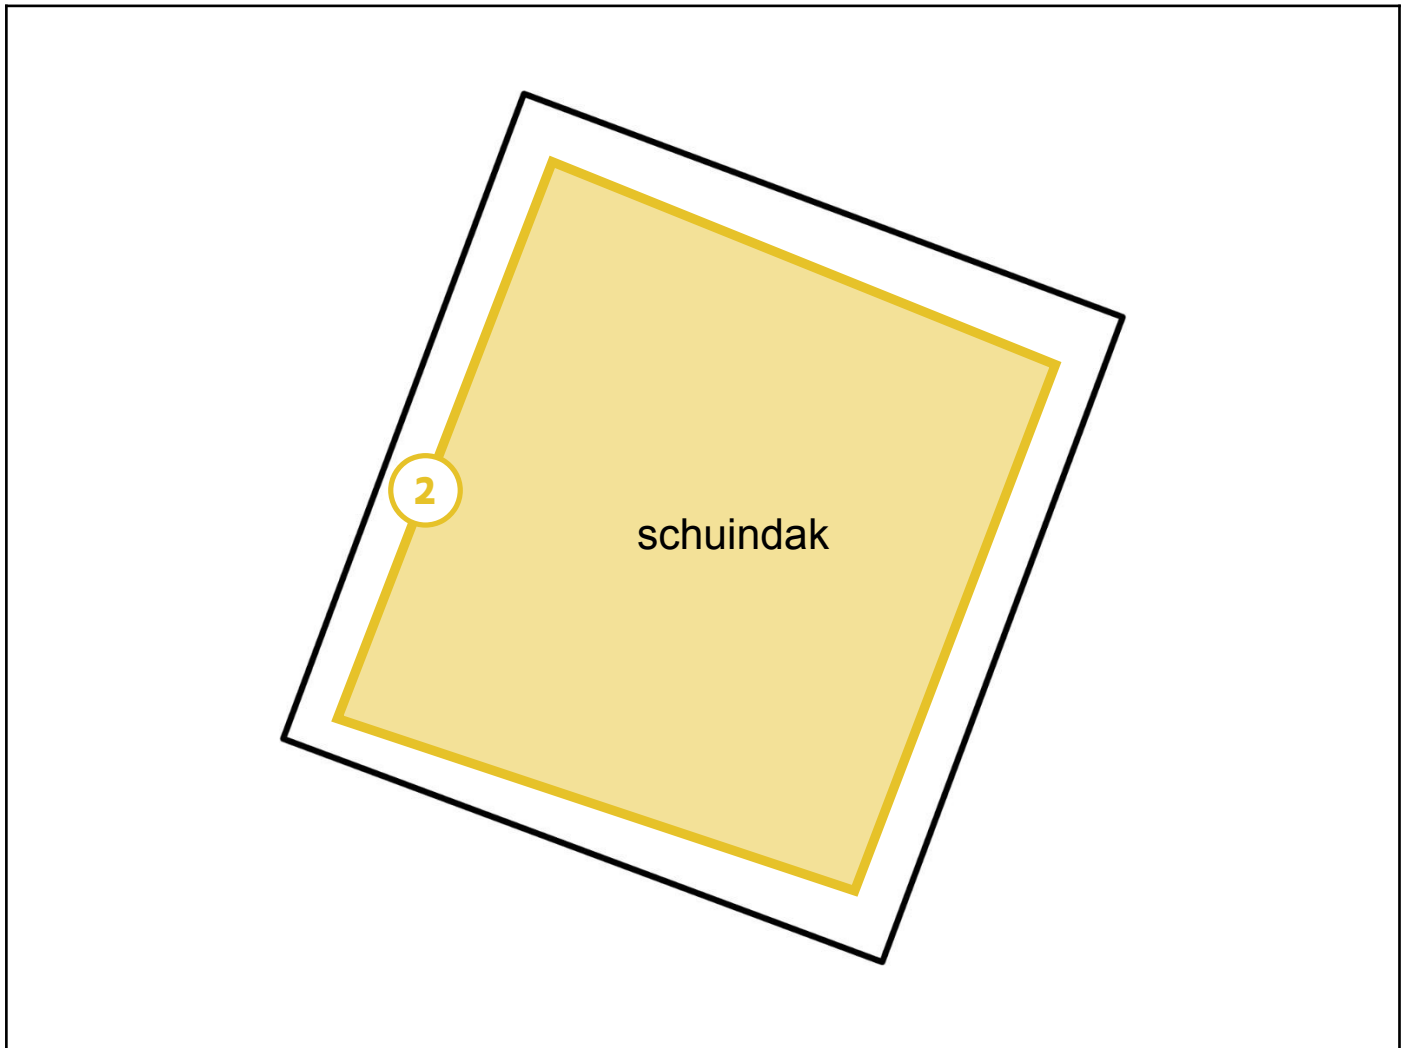
## Plan 2.1: Afdak plan

| Beschrijving | Type | Actie |
|---|---|---|
| 2. Onderdak (tuinhuis/afdak) | Asbestmateriaal | Zorgvuldig beheren |
