# Asbestinventarisatetest

Nieuwstraat 7, 2820 Bonheiden

Attestnummer : 20260601-000298.000

Uitgegeven op : 01.06.2026

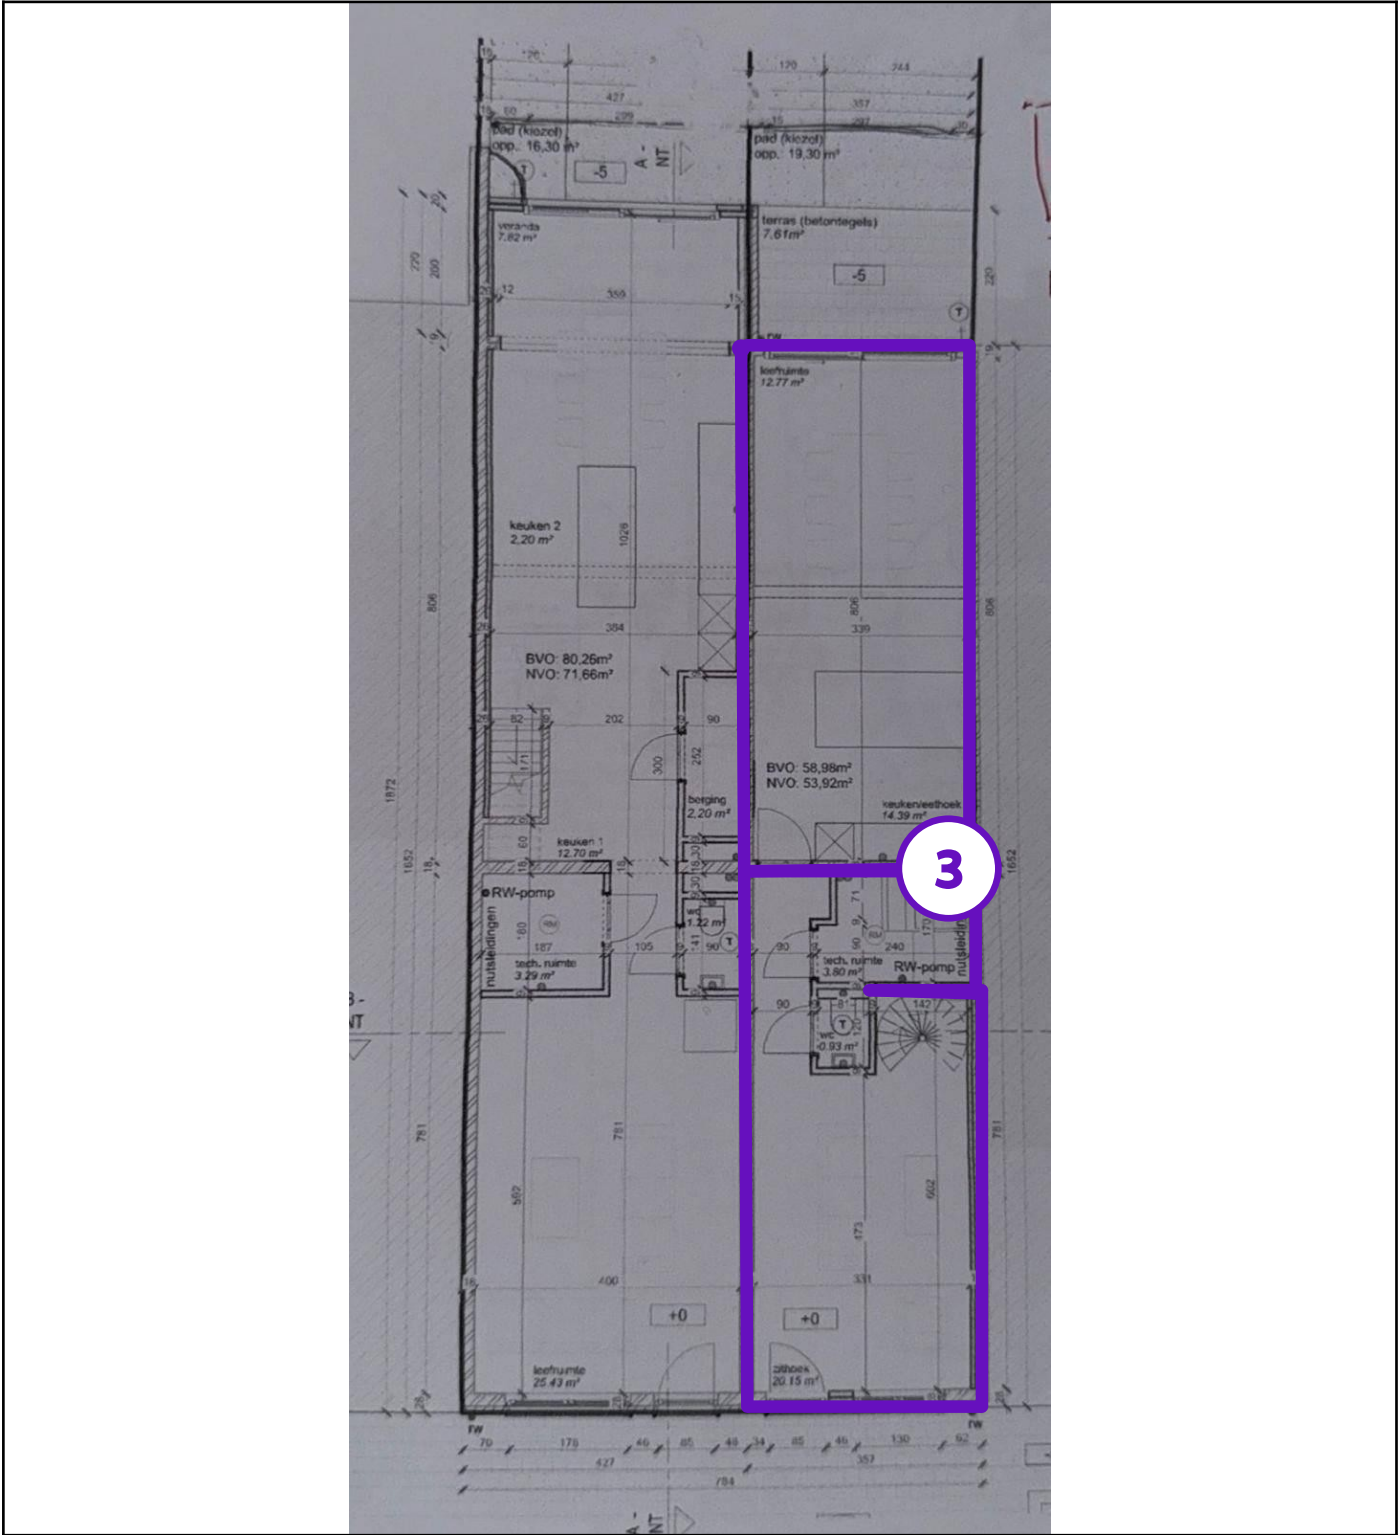
# Plan 1.4: gelijkvloers

| Beschrijving | Type | Actie |
|---|---|---|
| 3. wanden uit niet asbestverdachte materiaal | Advies | - |

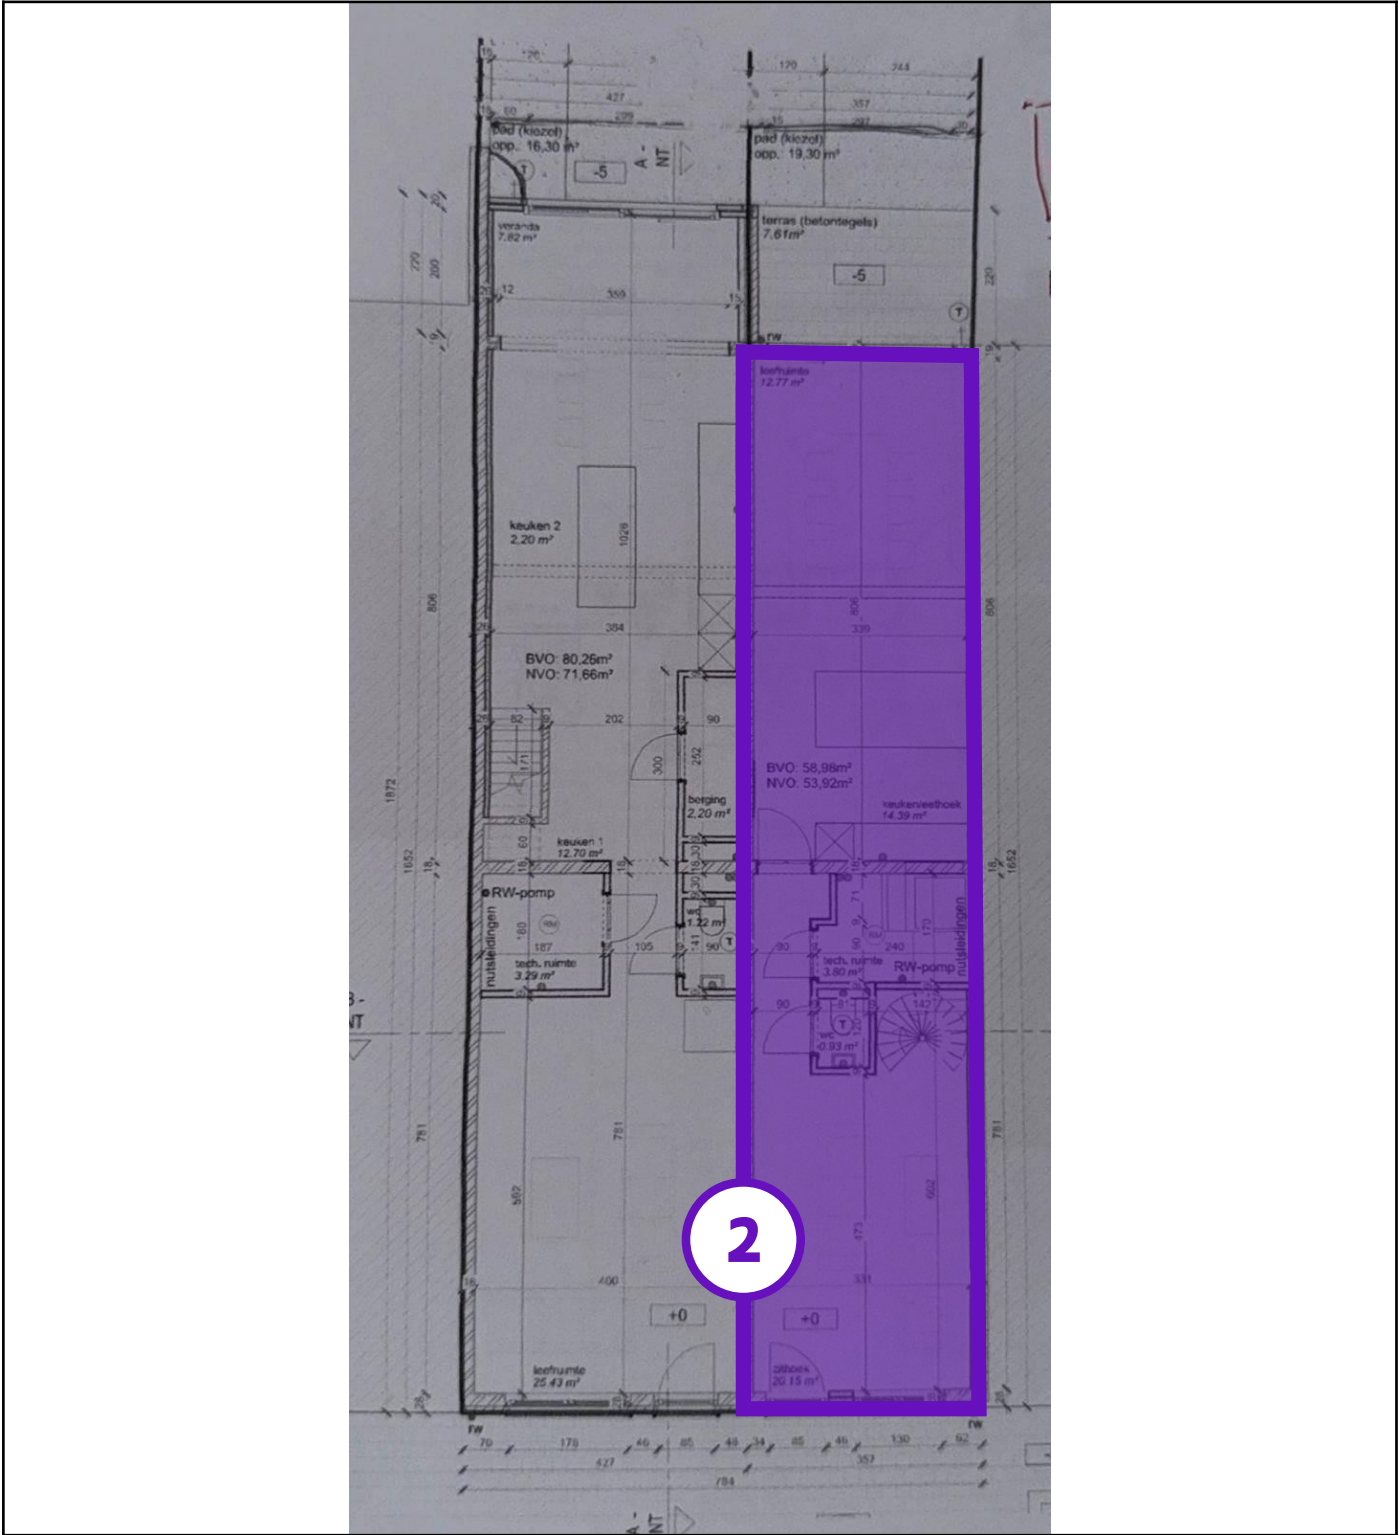
# Plan 1.5: gelijkvloers

| Beschrijving | Type | Actie |
|---|---|---|
| 2. plafonds uit niet asbestverdachte materiaal | Advies | - |

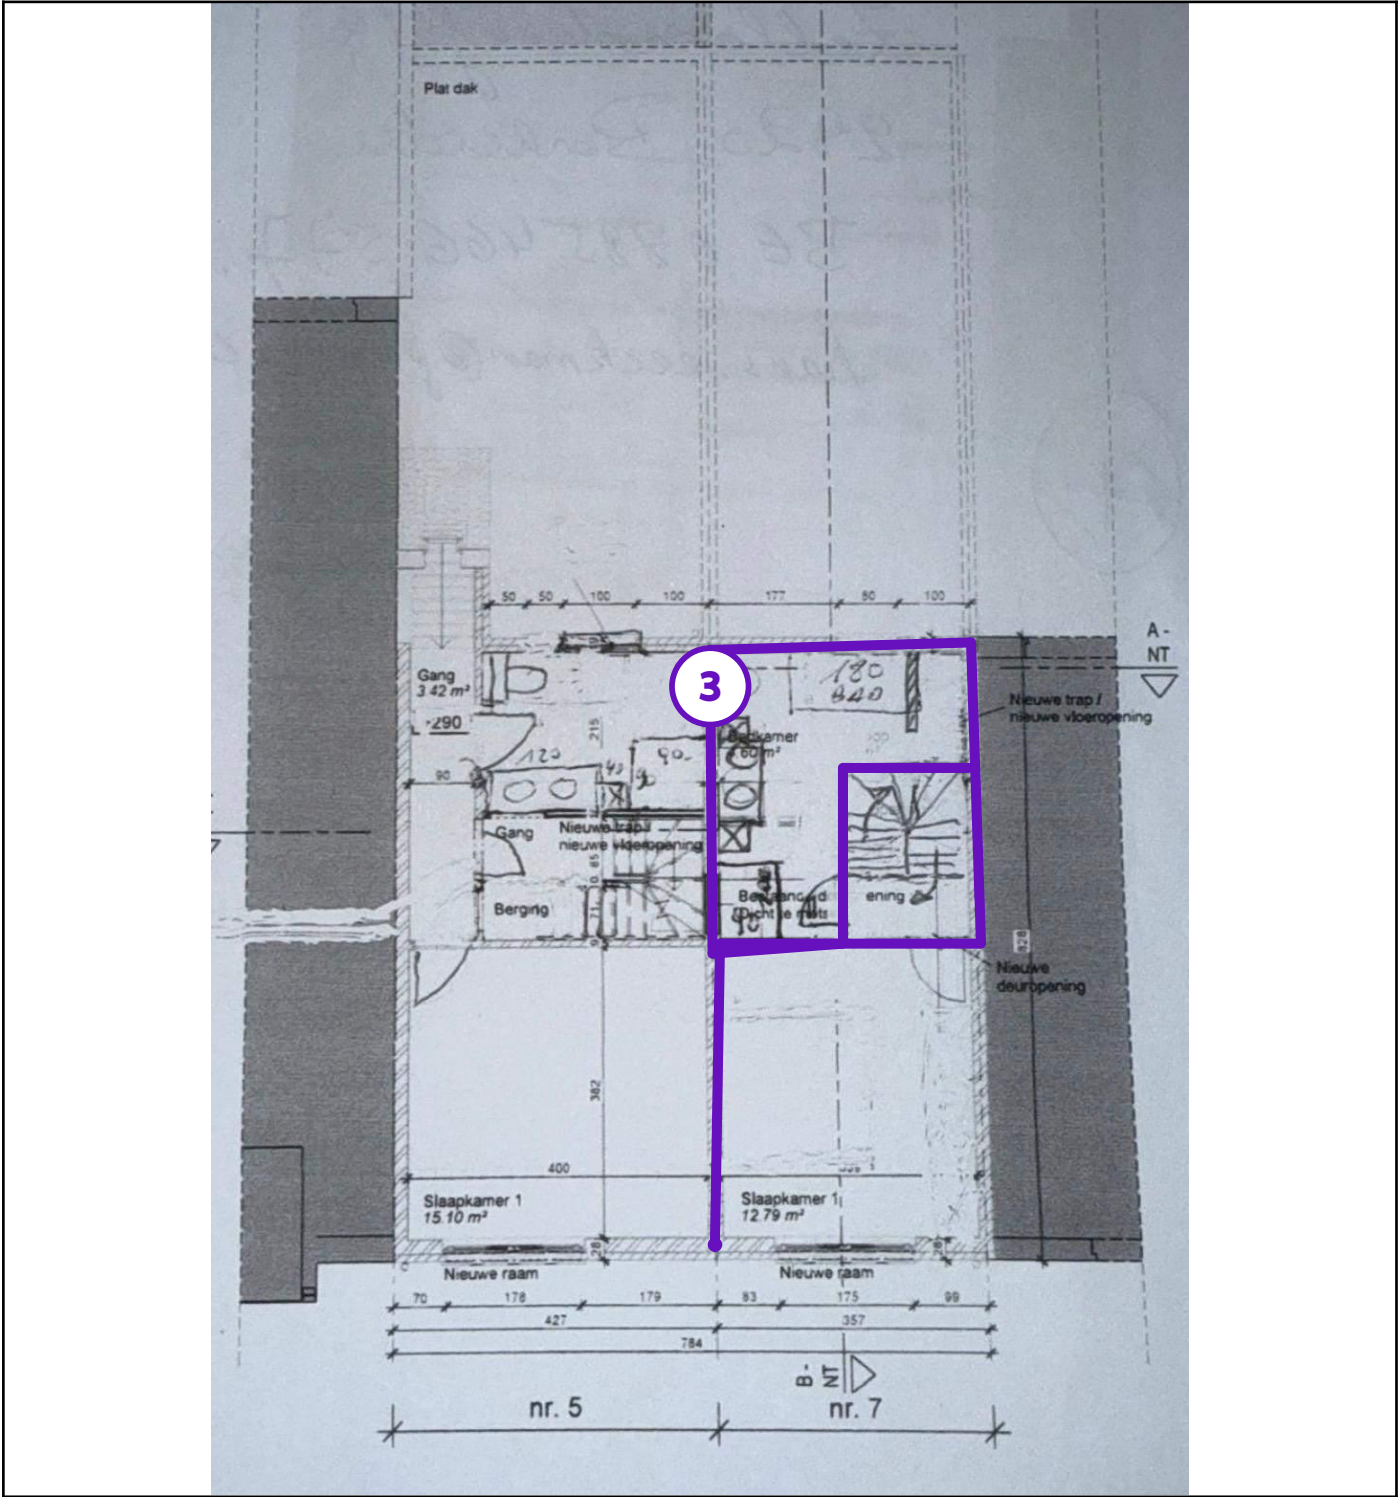
# Plan 1.7: verdieping 1

| Beschrijving | Type | Actie |
|---|---|---|
| 3. wanden uit niet asbestverdachte materiaal | Advies | - |

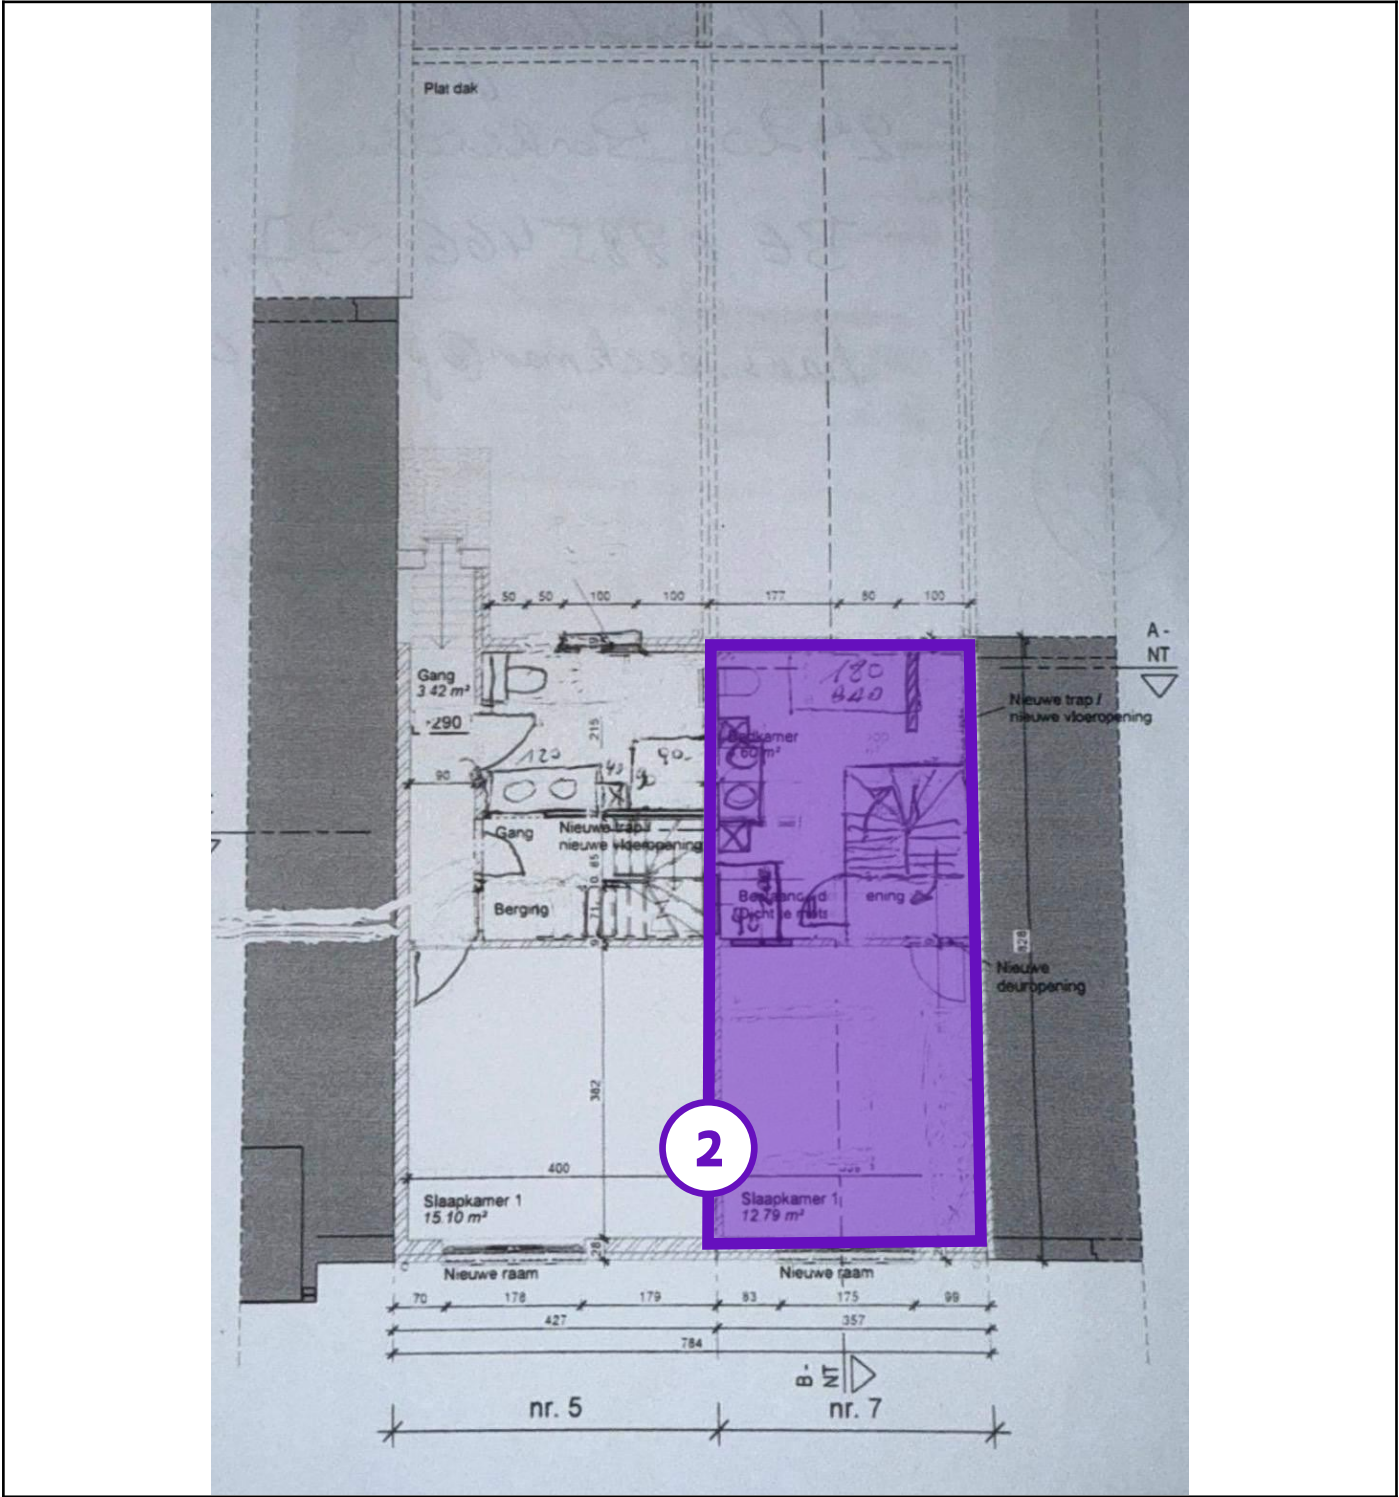
# Plan 1.8: verdieping 1

| Beschrijving | Type | Actie |
|---|---|---|
| 2. plafonds uit niet asbestverdachte materiaal | Advies | - |

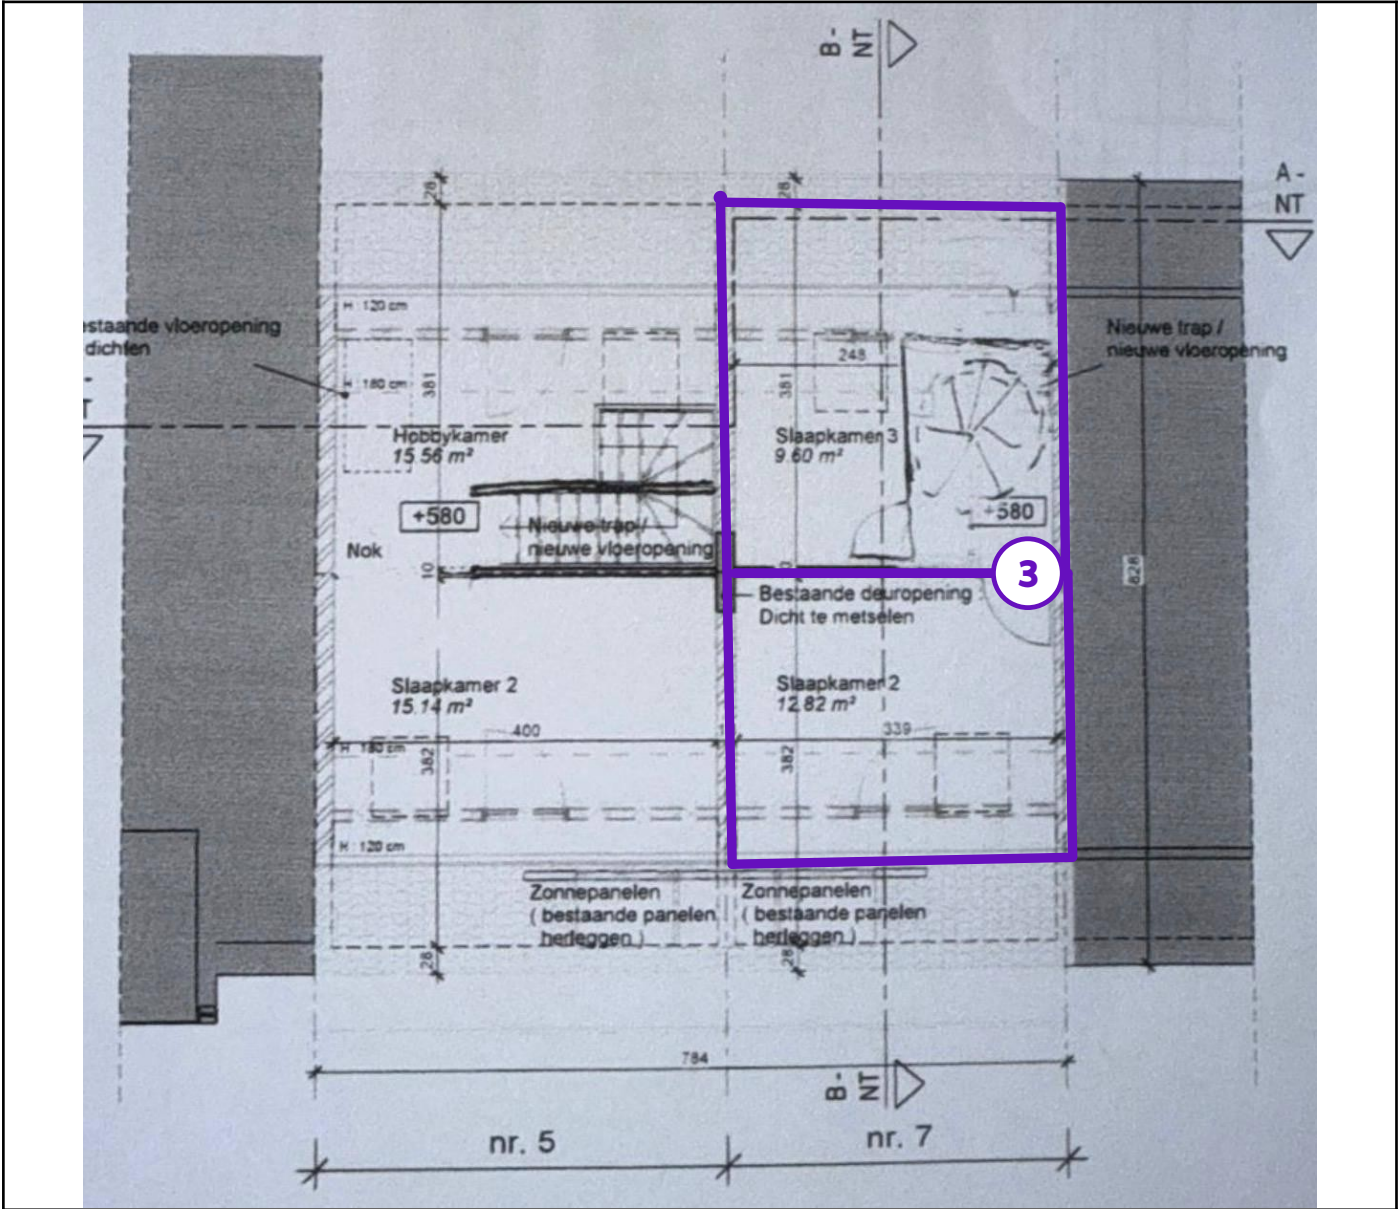
# Plan 1.9: verdieping 2

| Beschrijving | Type | Actie |
|---|---|---|
| 3. wanden uit niet asbestverdachte materiaal | Advies | - |

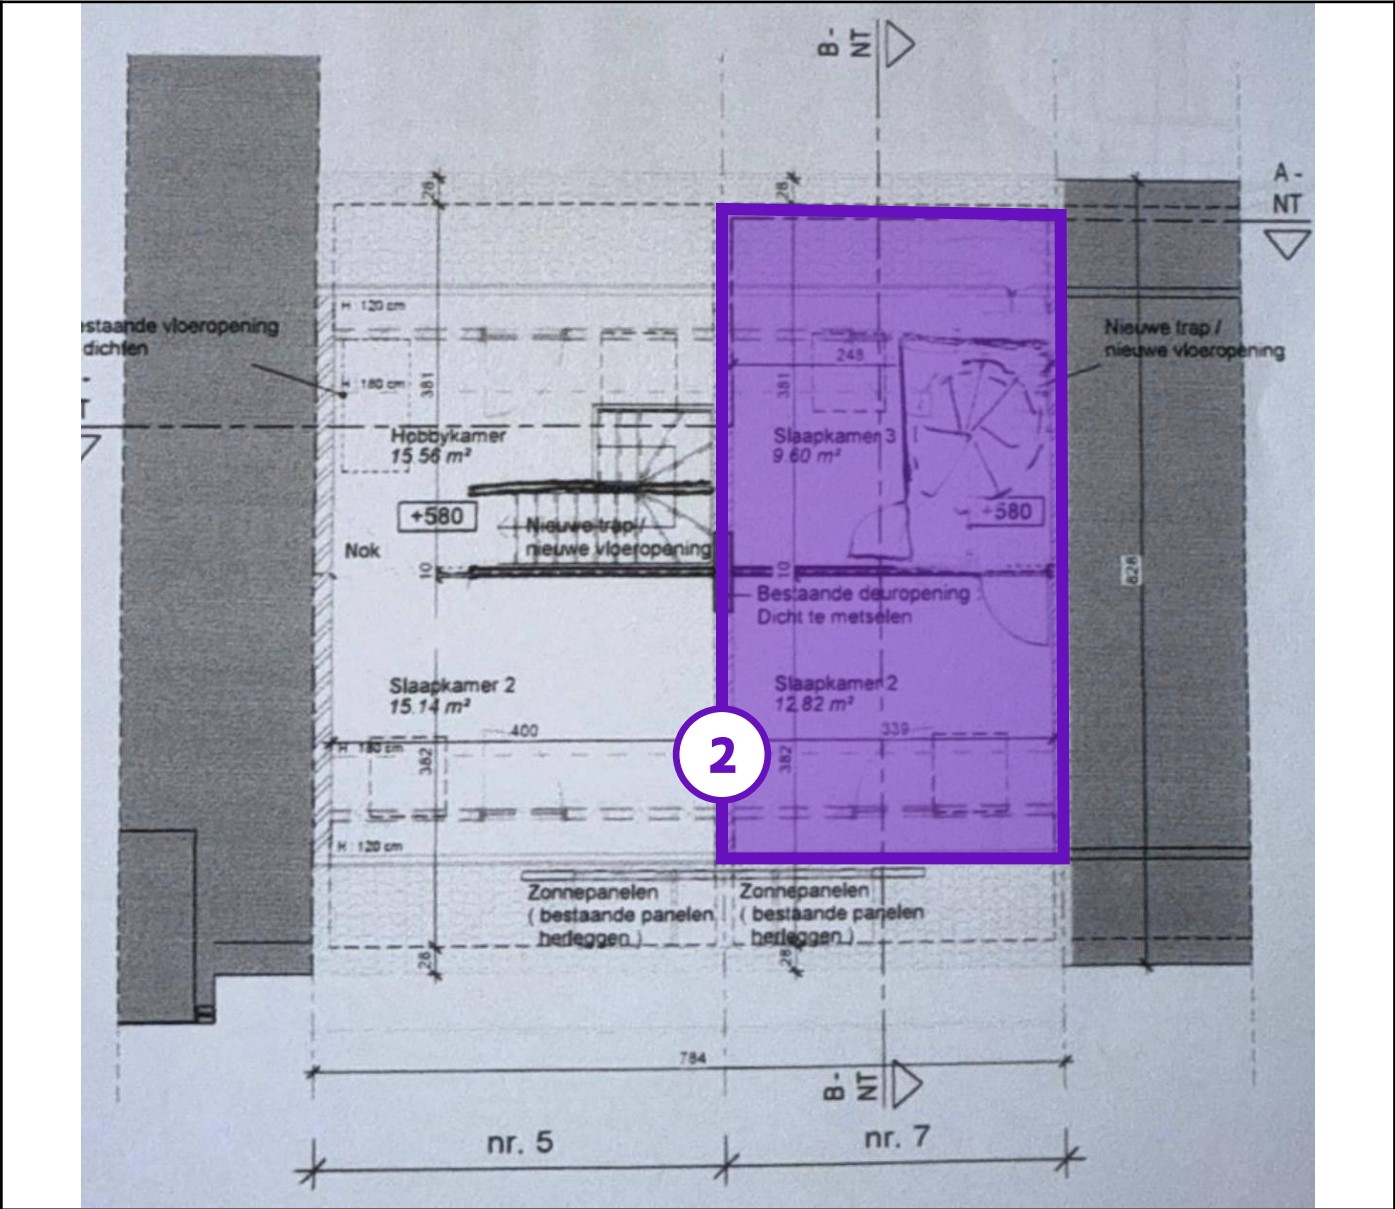
## Plan 1.10: verdieping 2

| Beschrijving | Type | Actie |
|---|---|---|
| 2. plafonds uit niet asbestverdachte materiaal | Advies | - |
