# Asbestinventarisatetest

Crenaertstraat 9, 1851 Grimbergen

Attestnummer : 20260923-000445.000

**Niet-asbestveilig**

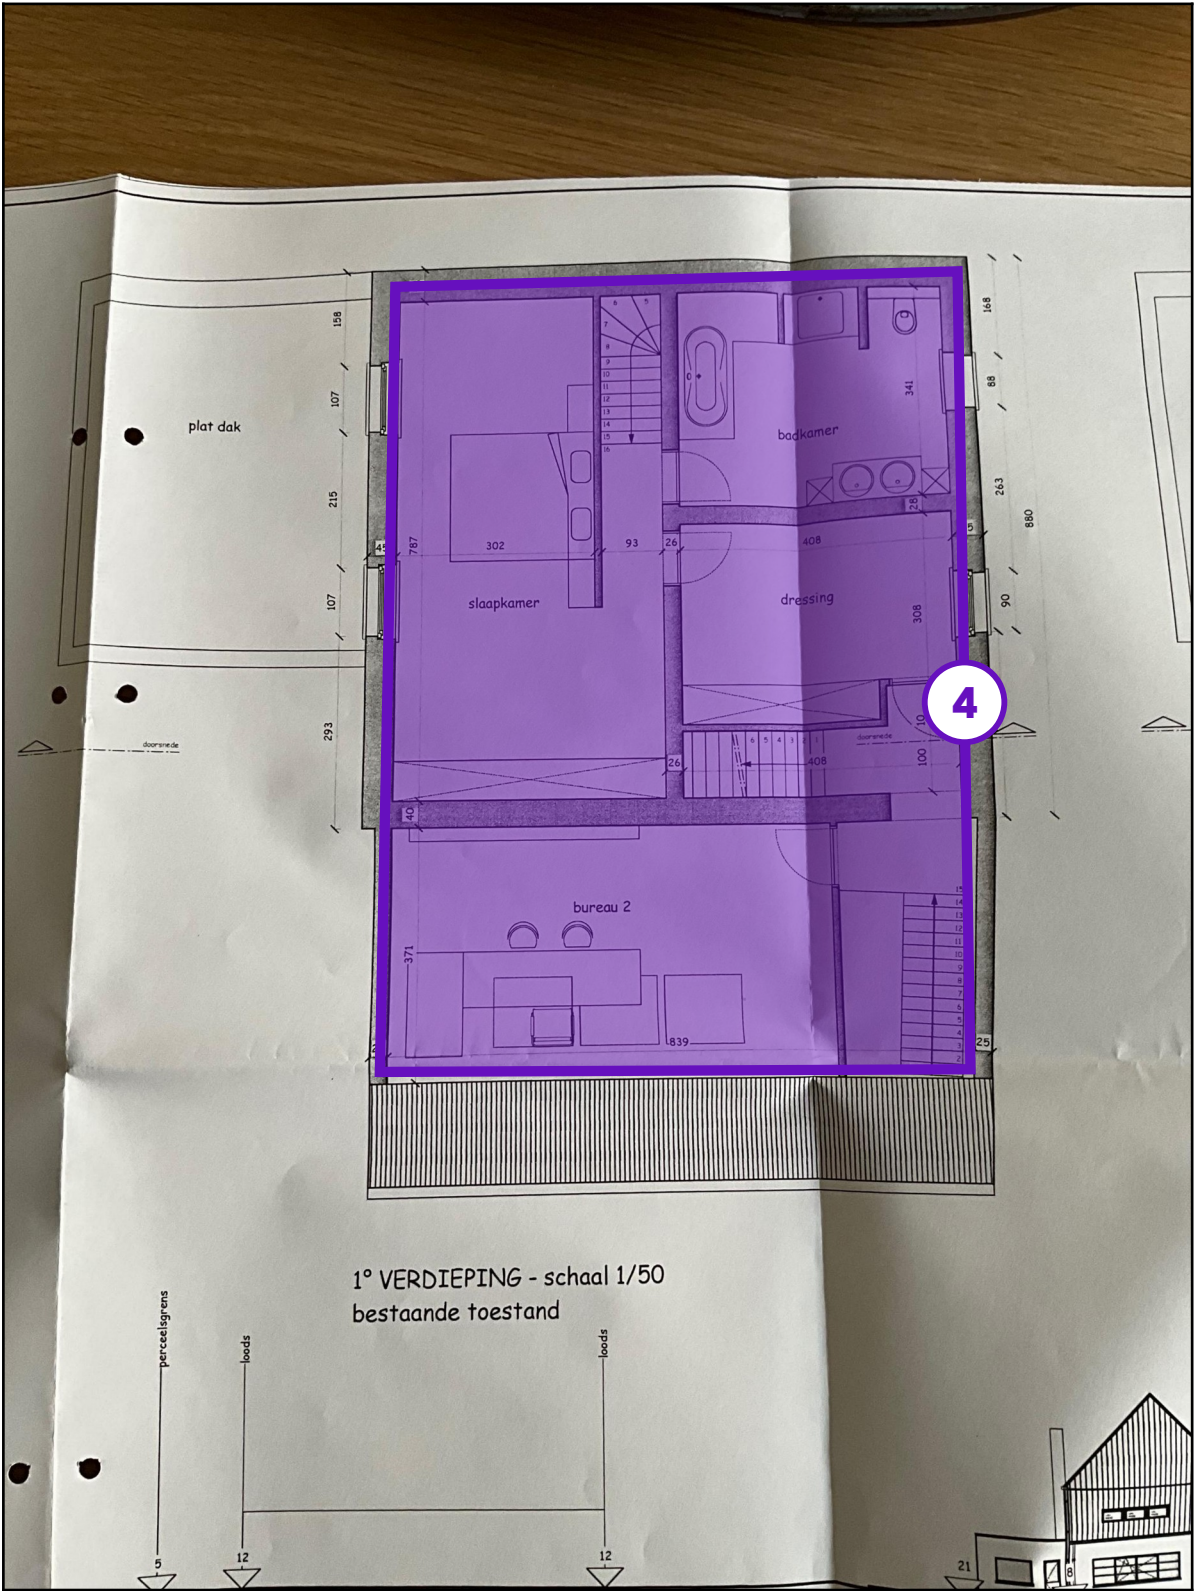
# Plan 1.5: Plan v+1 plafonds

| 4. Valse plafonds 1 | Advies | - |

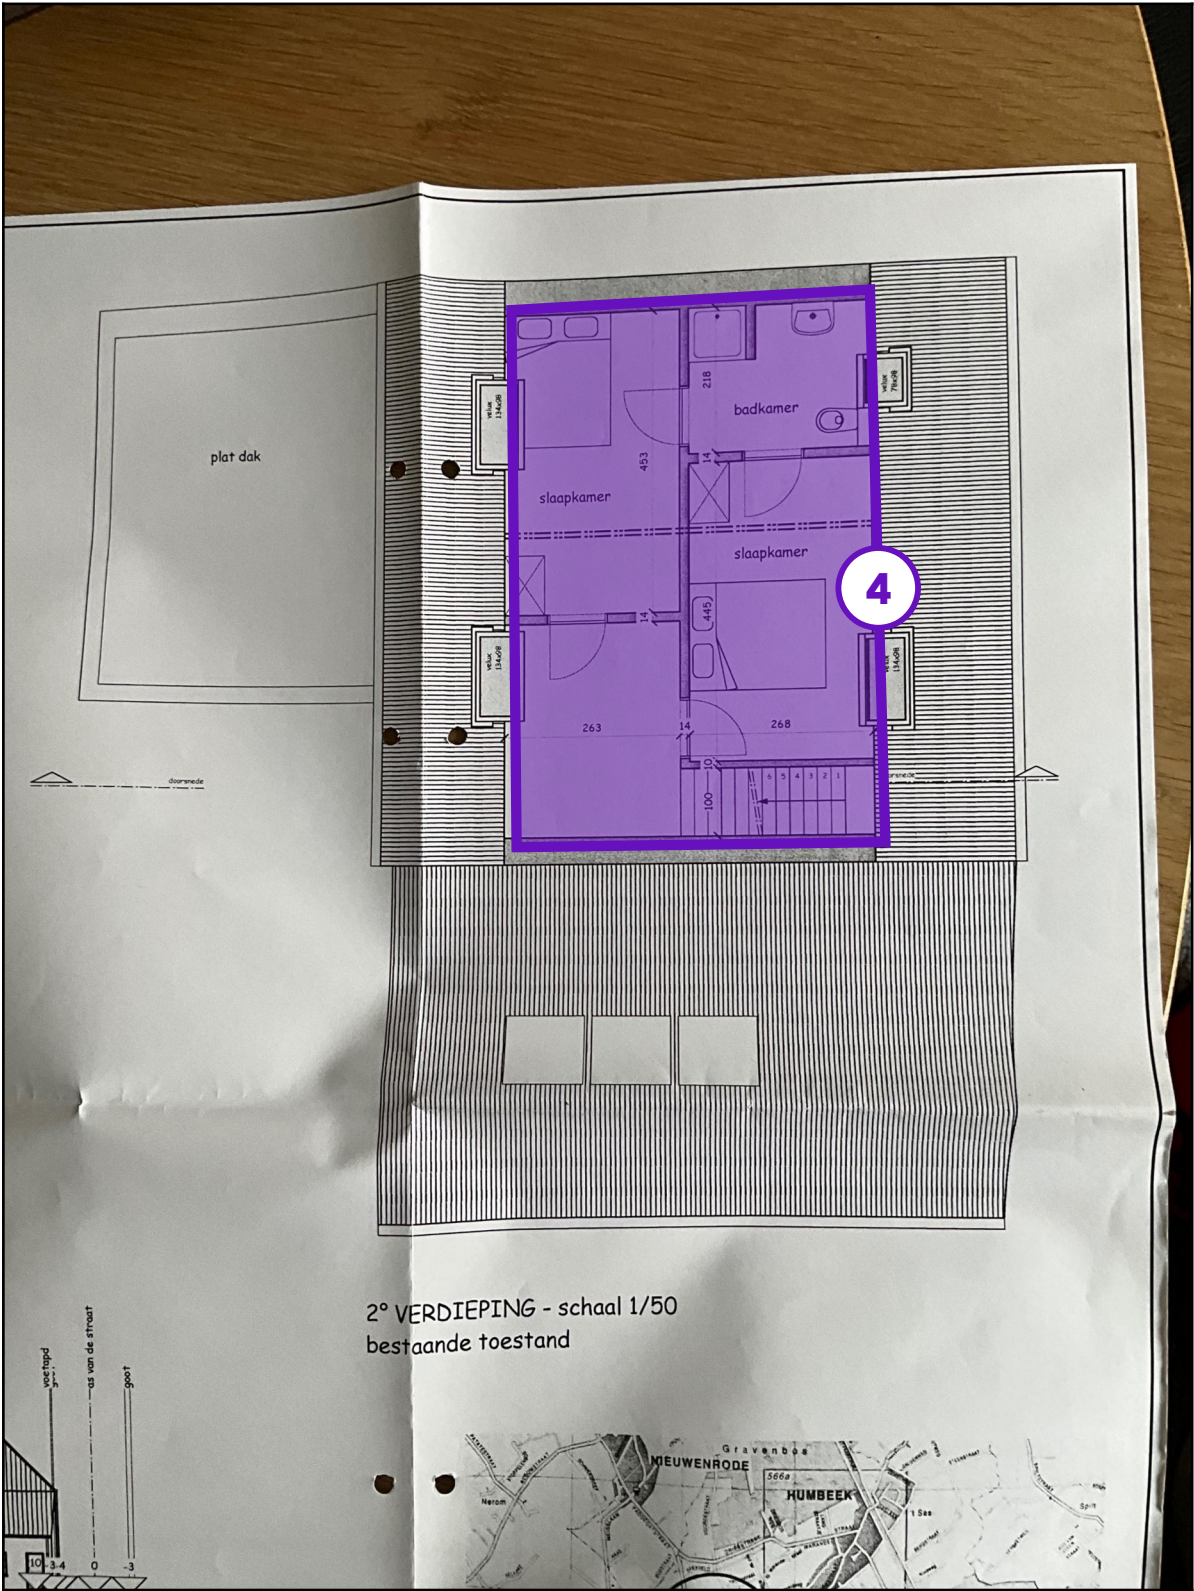
# Plan 1.8: Plan v+2 plafonds

| 4. Valse plafonds 1 | Advies | - |

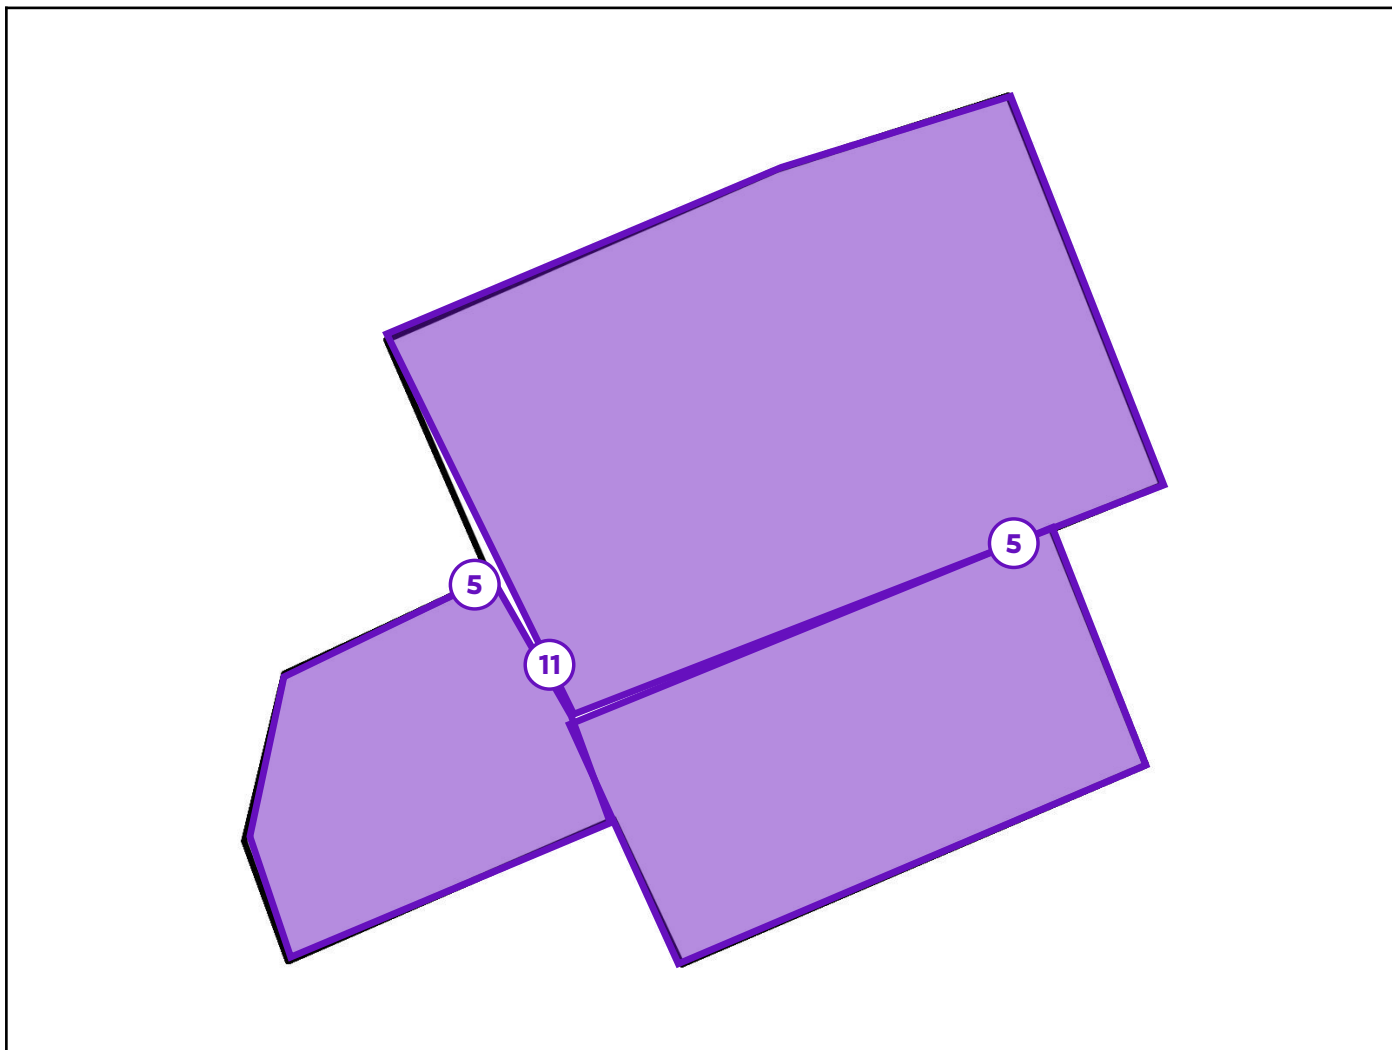
## Plan 1.11: Woning plan

| Beschrijving | Type | Actie |
|---|---|---|
| 3. Onderdak: niet vast te stellen. | Beperking | - |

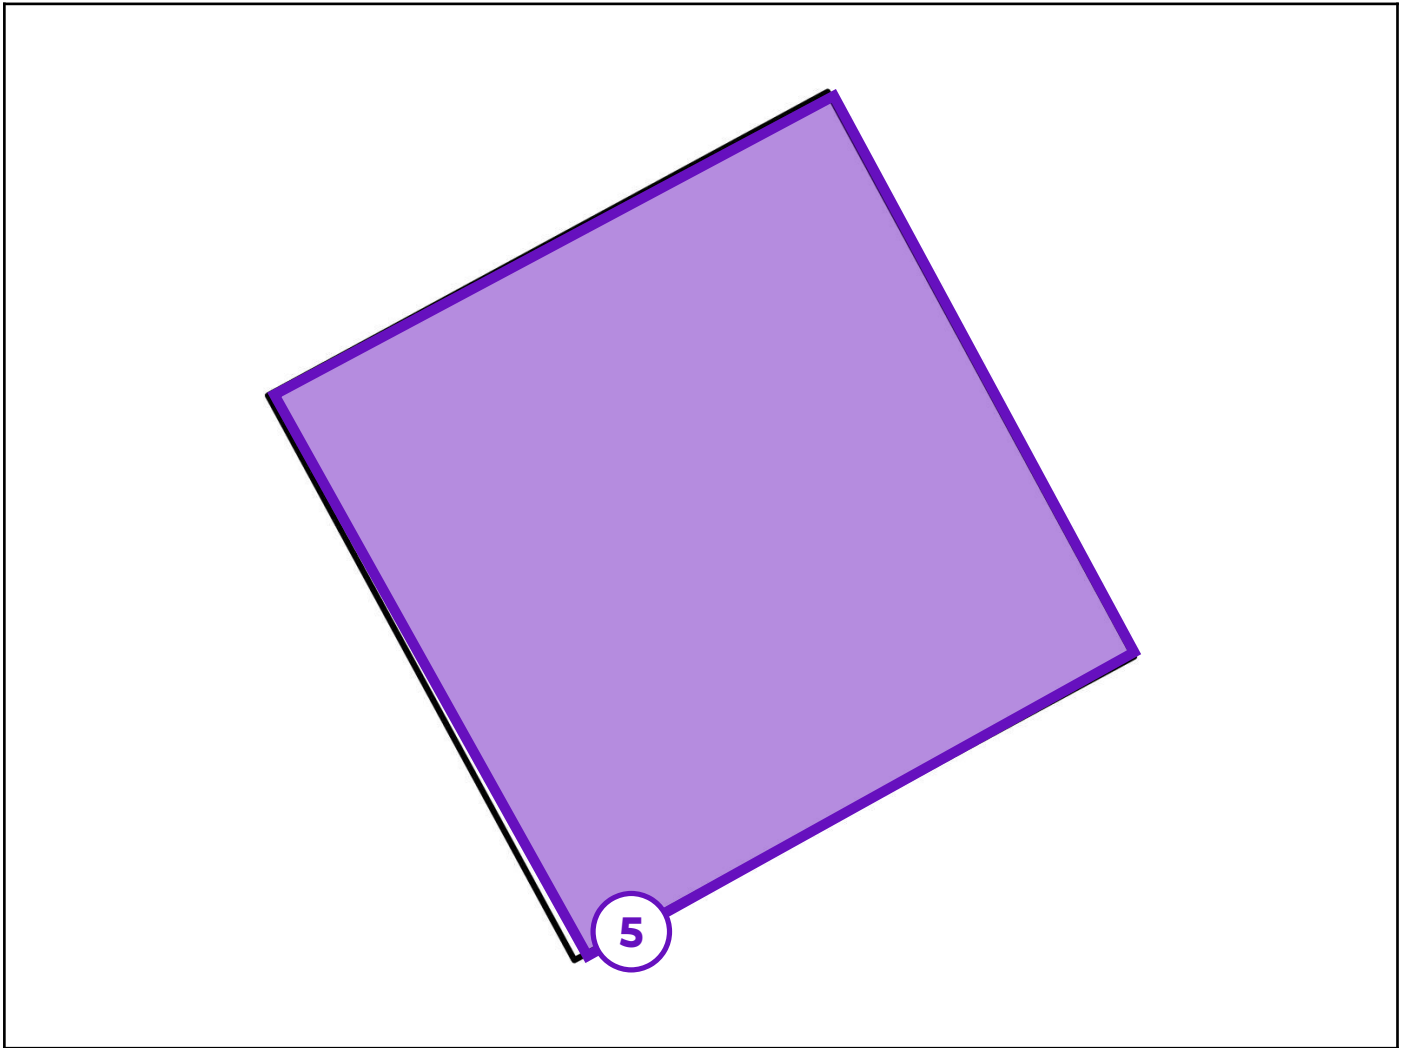
## Plan 4.1: Bijgebouw plan

| Beschrijving | Type | Actie |
|---|---|---|
| 5. Roofing/epdm plat dak (niet verdacht) | Advies | - |

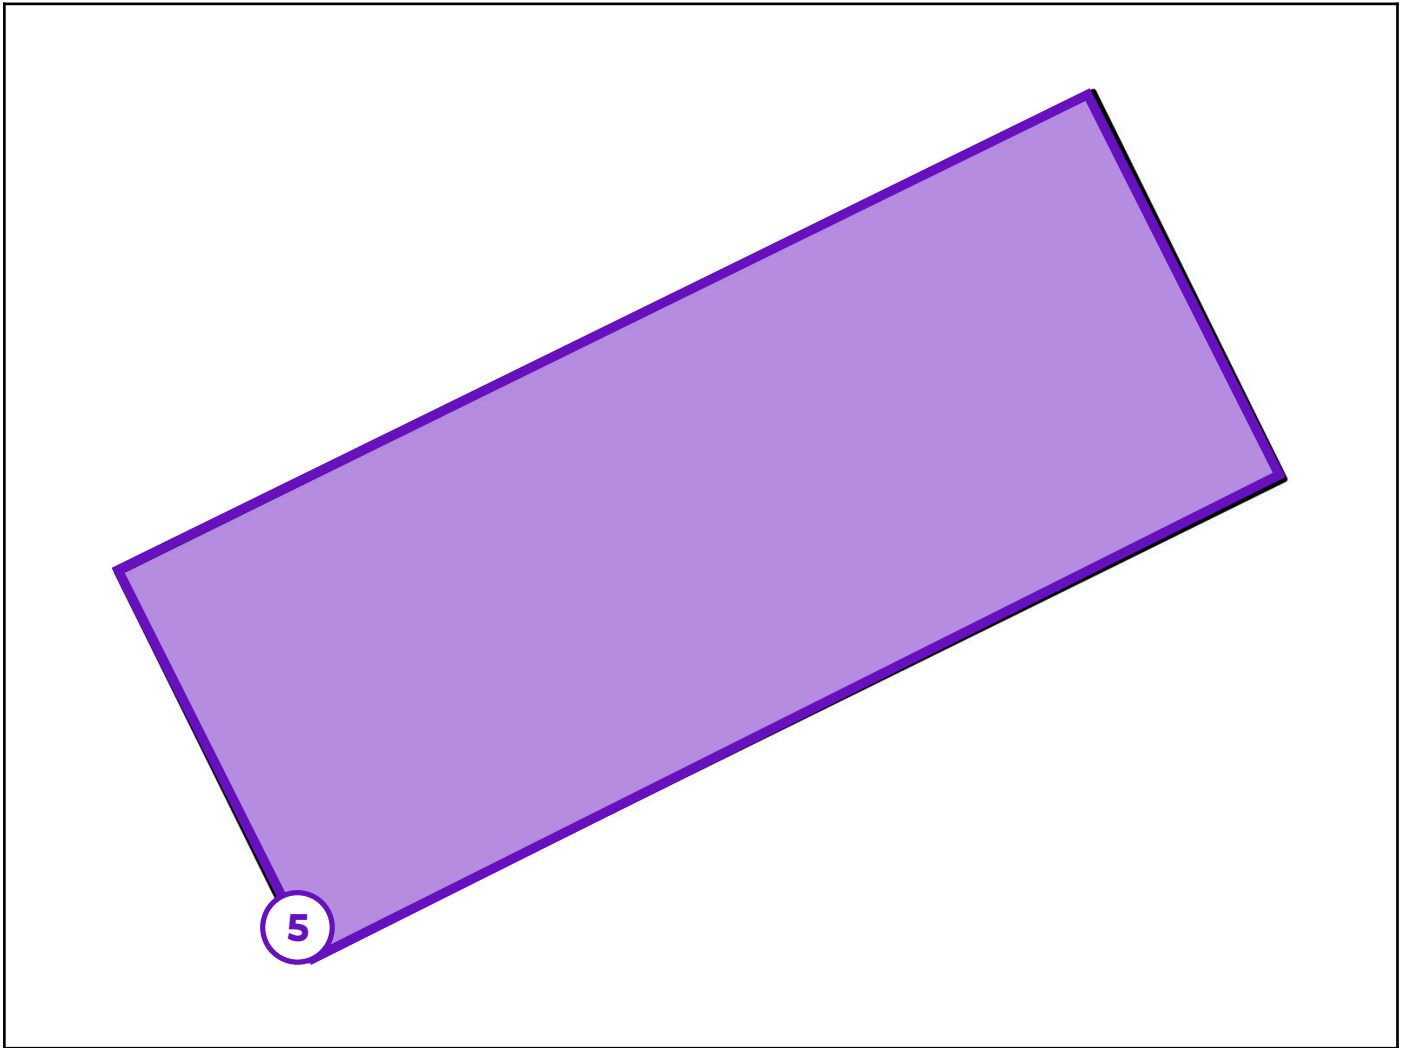
## Plan 6.1: Bijgebouw plan

| Beschrijving | Type | Actie |
|---|---|---|
| 5. Roofing/epdm plat dak (niet verdacht) | Advies | - |

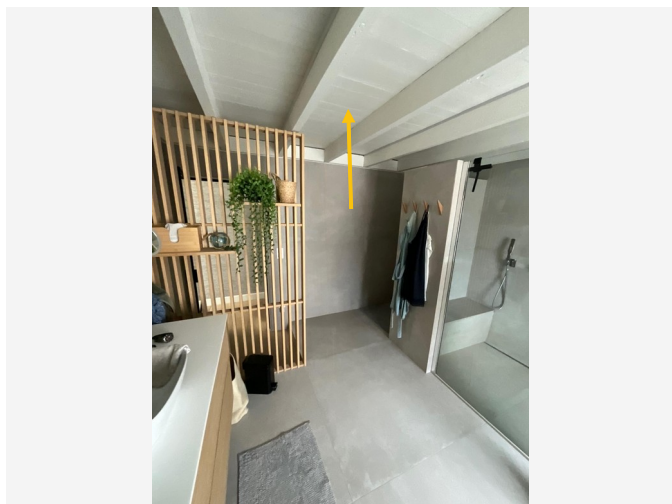
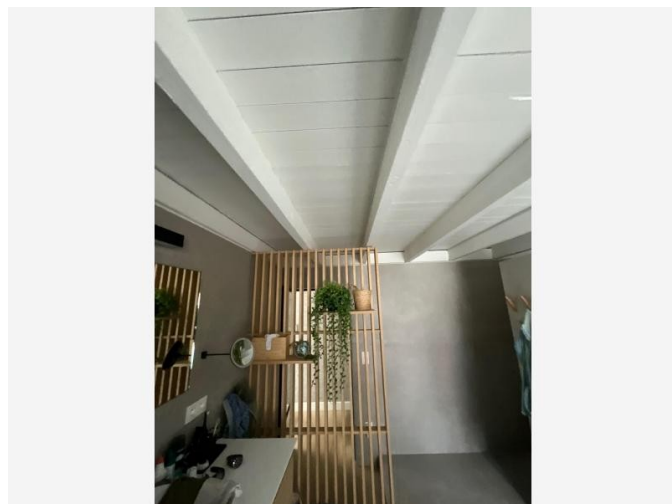
### Informatie over een niet-asbestverdacht materiaal

| Basis voor advies | De asbestdeskundige beoordeelt het materiaal als niet-asbestverdacht. |

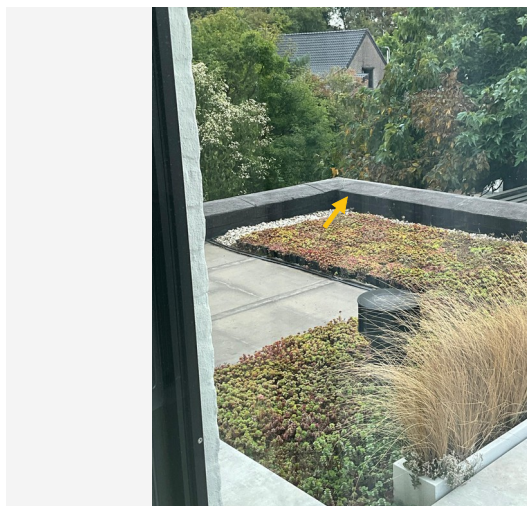
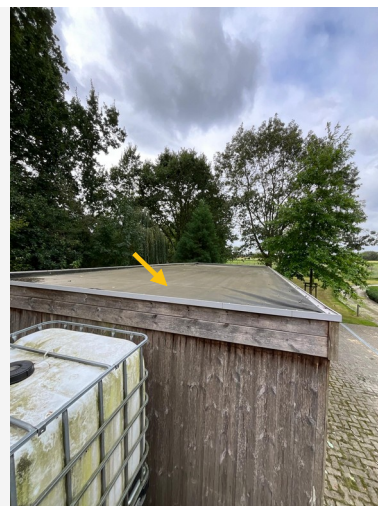
### Informatie over een niet-asbestverdacht materiaal

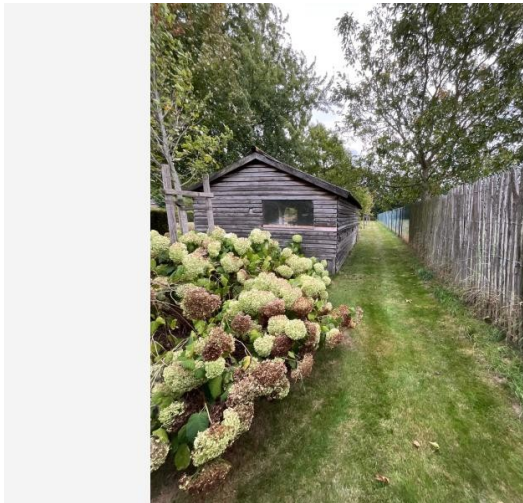
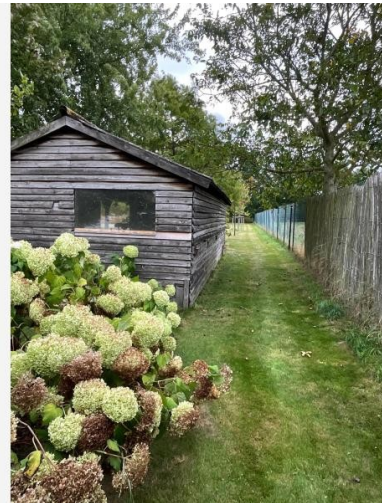
## Afdruipzones/afvloeizones

Afspoelend regenwater kan asbestdeeltjes van verweerde asbestcementen dak- of gevelbekleding meenemen naar de bodem. De asbestdeeltjes in de bodem vormen een laag risico: bodempartikels houden de asbestdeeltjes voldoende vast om gezondheidsrisico's te vermijden. Door deze asbesthoudende bodemzone zorgvuldig te beheren, vermijdt u gezondheidsrisico's.

- Om het afspoelen van asbestdeeltjes te stoppen, is het verstandig om de verwijdering van de dak- of gevelbekleding in te plannen en in afwachting hiervan een dakgoot te plaatsen om het regenwater af te voeren naar de riolering.

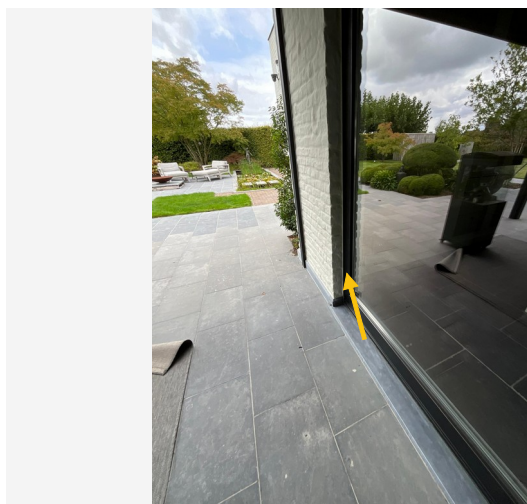
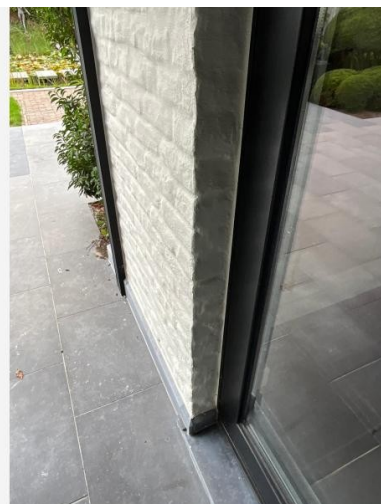
### Fiche 12: Kit niet verdacht (visueel vastgesteld)

| Beschrijving | Notitie | Terug te vinden op plannen |
|---|---|---|
| Fiche 12: Kit niet verdacht (visueel vastgesteld) | De gebruikte siliconen kit is niet asbestverdacht | - |
