# Asbestinventarisatattest

Schoolstraat 5, 2830 Willebroek

Attestnummer : 20260902-000430.000

**Niet-asbestveilig**

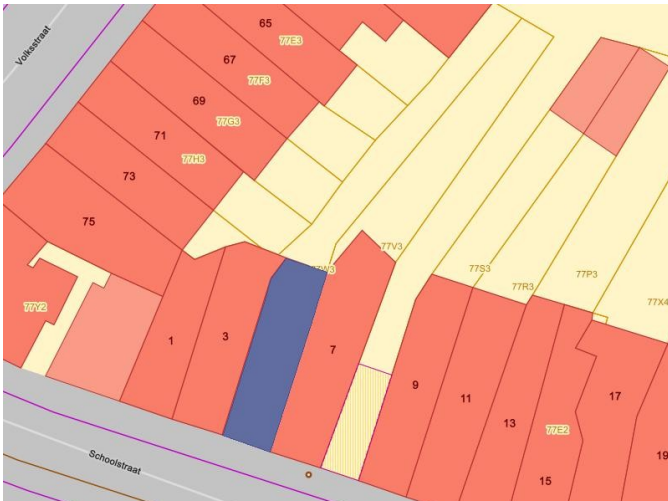
# Zone 1: Hoofdgebouw

Tijdens de inspectie vastgesteld:

- 1 Asbestmateriaal**
- 1 Beperking**
- 0 Uitsluitingen
- 0 Roerende goederen
- 0 Puin, steenslag, (water)bodem
- 0 Adviezen
- 3 Geen asbest**
