# Asbestinventarisatetest

Schoolstraat 3, 2830 Willebroek

Attestnummer : **20260902-000431.000**

Uitgegeven op : **02.09.2026**

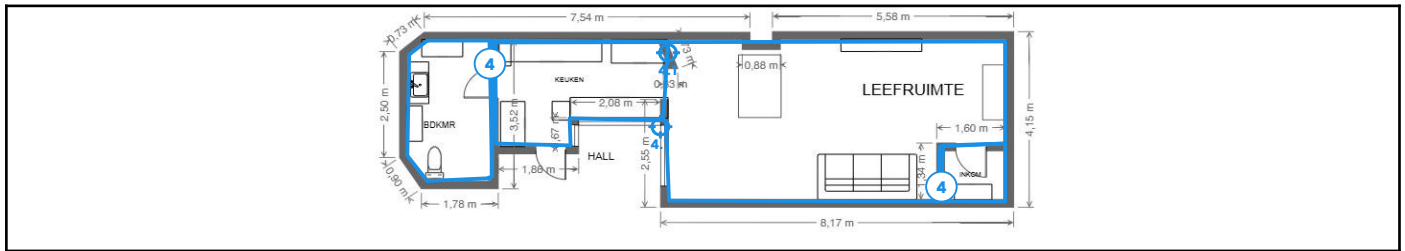
## Plan 1.1: gelijkvloers

| Beschrijving | Type | Actie |
|---|---|---|
| 4.1 Code: S1-Pleister muur | Mengmonster | - |

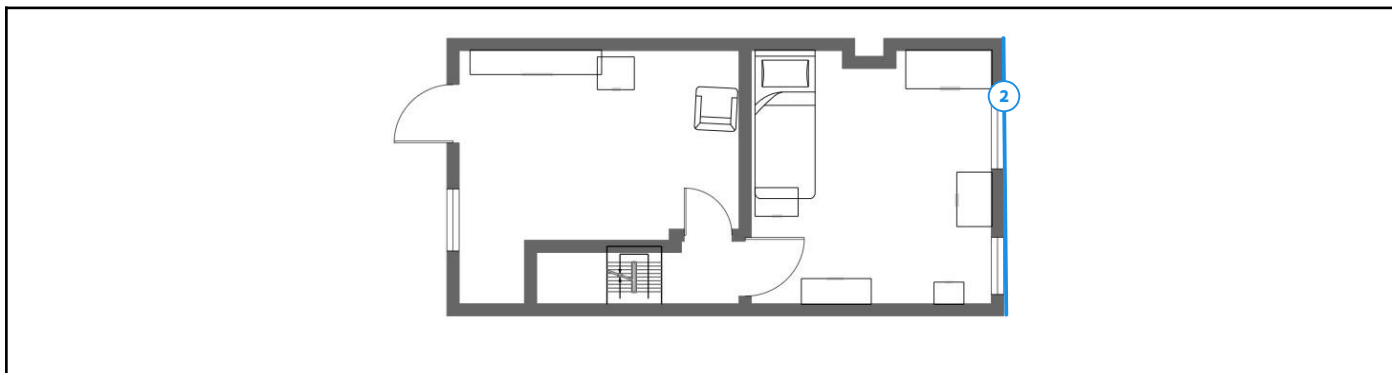
## Plan 1.2: verdieping

| Beschrijving | Type | Actie |
|---|---|---|
| 2. Crepi gevels | Geen asbest | - |
