Verslag huishoudelijke elektrische installatie op laagspanning en zeer lage spanning

Referentie: **011-20261007-04**	Datum controle: **07/10/2026**
Keurder: **011**

Eigenaar:	**Diane Gotemans**	EAN-code:	**541448820060368254**
Adres installatie:	**Battelsesteenweg 327, 2800 - Mechelen**	Nummer teller(s):	**1SAG1200196409**
		Distributienetbeheerder installatie:	**Fluvius**
Datum uitvoering installatie:	☐ Vóór 01/10/1981 ☑ Tussen 01/10/1981 en 01/06/2020 ☐ Vanaf 01/06/2020		
Type:	☑ Wooneenheid ☐ Niet-huishoudelijk ☐ PV ☐ Batterij ☐ Laadpaal

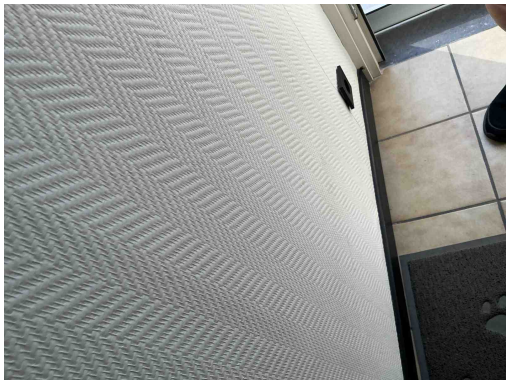
T10 - Bepaalde contactdozen en/of schakelaars zijn niet degelijk bevestigd (Boek 1: 1.4.1.3).
Opmerking: Oa hal, woonkamer

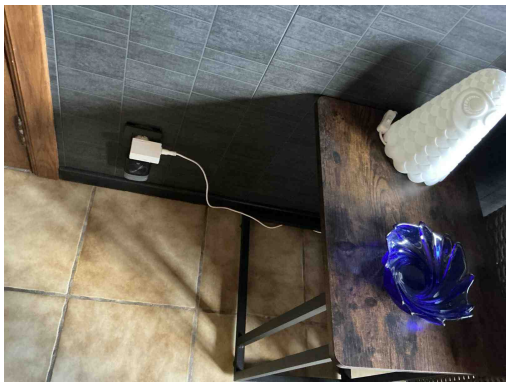
T10 - Bepaalde contactdozen en/of schakelaars zijn niet degelijk bevestigd (Boek 1: 1.4.1.3).
Opmerking: Oa hal, woonkamer

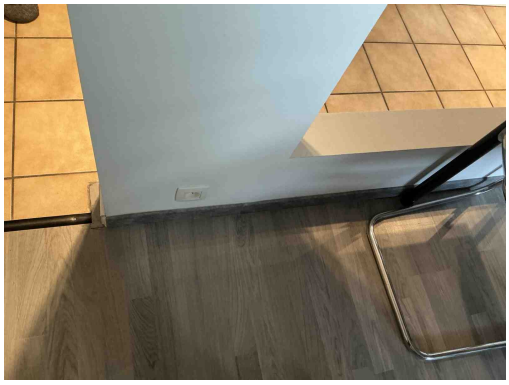
A16 - Er is geen continuïteit van de beschermingsgeleider van de contactdoos (Boek 1: 5.4.3.4).
Opmerking: Oa hobbykamer
